# Asbestinventarisatetest

Kloosterstraat 10, 8340 Damme

Attestnummer : 20250327-000015.000

Uitgegeven op : 27.03.2025

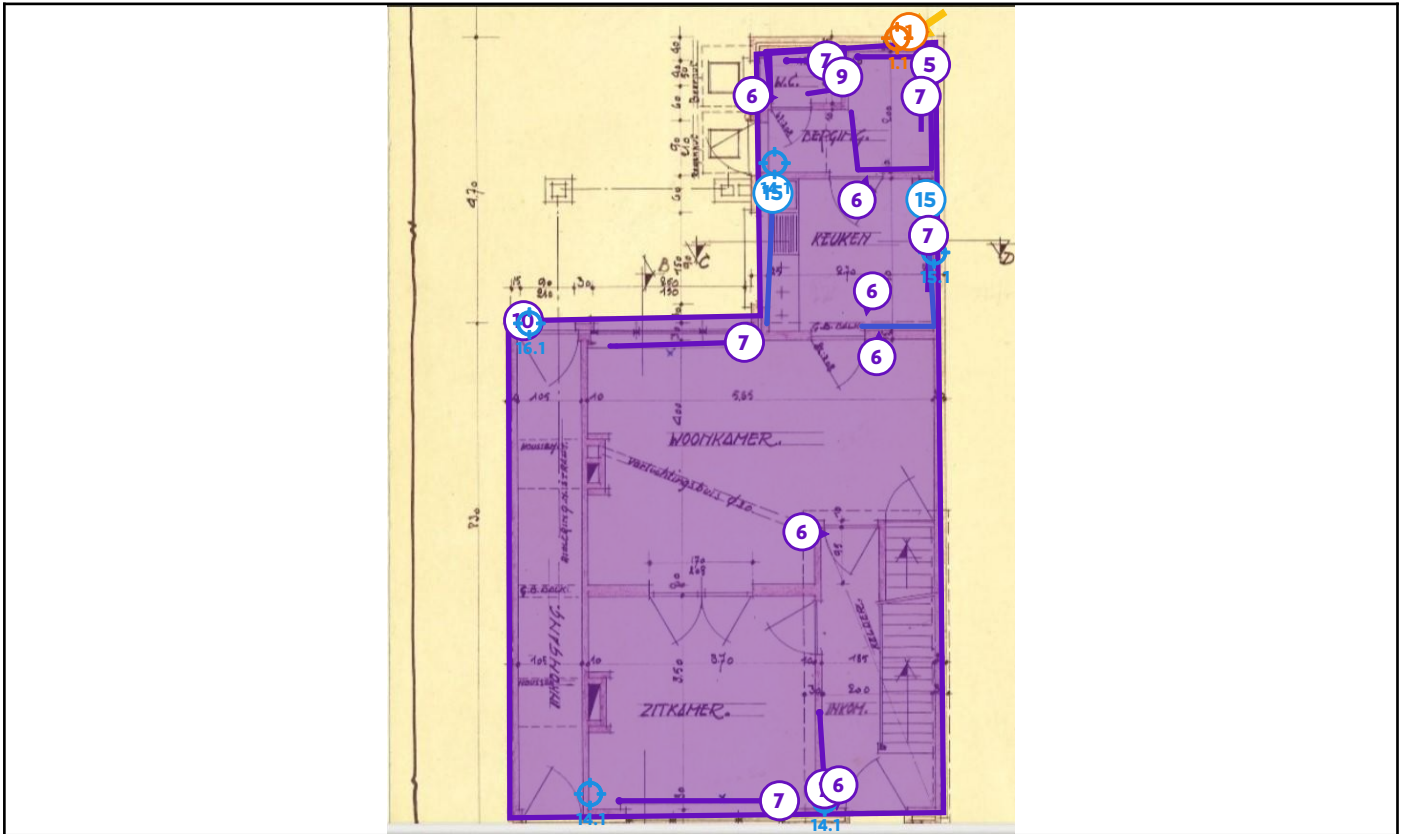
# Plan 1.1: gelijkvloers

Beschrijving	Type	Actie
1. Luik schouw	Asbestmateriaal	<a href="#">Verwijderen</a>
1.1 Code: staal 4	Puntmonster	-
5. faiencetegels badkamer	Advies	-
6. schakelaars bakkeliet	Advies	-
7. verwarmingselementen gietijzer radiatoren	Advies	-
9. faiencetegels wc	Advies	-
10. Plafond gelijkvloers	Advies	-
14. Pleisterwerk Gelijkvloers Muren	Geen asbest	-
14.1 Code: staal 1	Mengmonster	-

15. Faiencetegellijm keuken	Geen asbest	-
15.1 Code: staal 7	Puntmonster	-
16. mastiek ramen	Geen asbest	-
16.1 Code: staal 8	Puntmonster	-

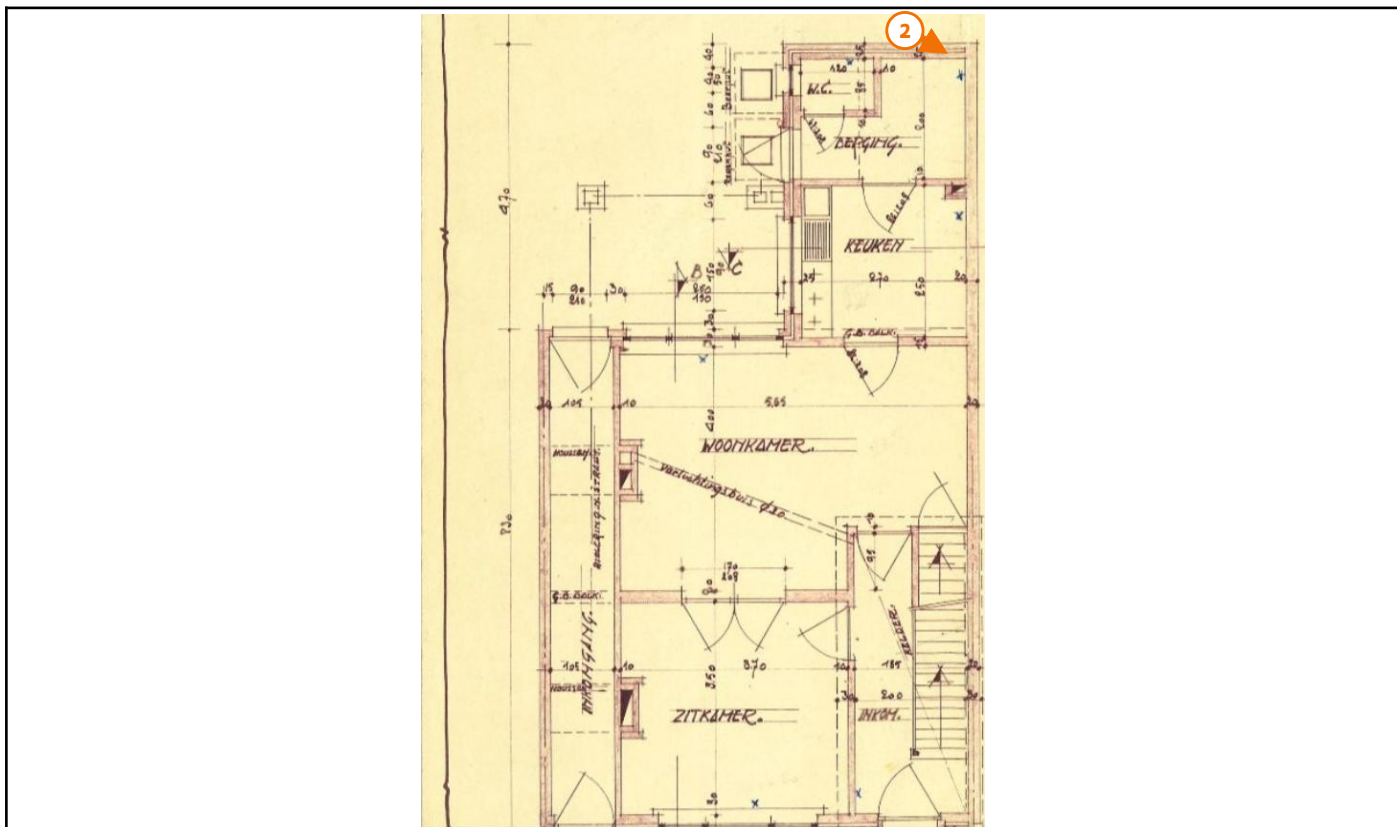
## Plan 1.2: Gelijkvloers

Beschrijving	Type	Actie
2. Rookkanaal op achterbouw	Asbestmateriaal	<a href="#">Verwijderen</a>

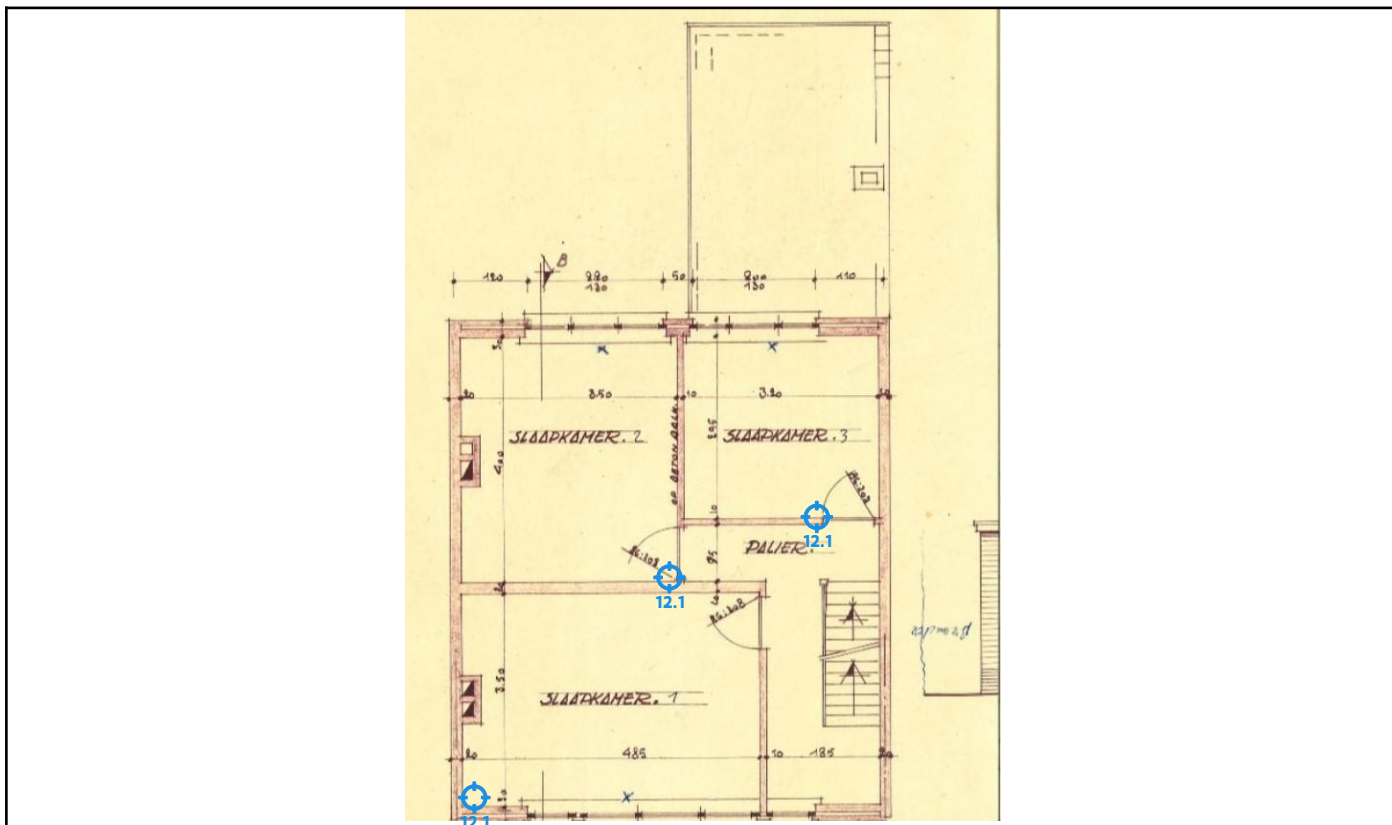
## Plan 1.3: 1ste verdieping

Beschrijving	Type	Actie
12. Pleisterwerk muren Verdieping	Geen asbest	-
12.1 Code: staal 2	Mengmonster	-

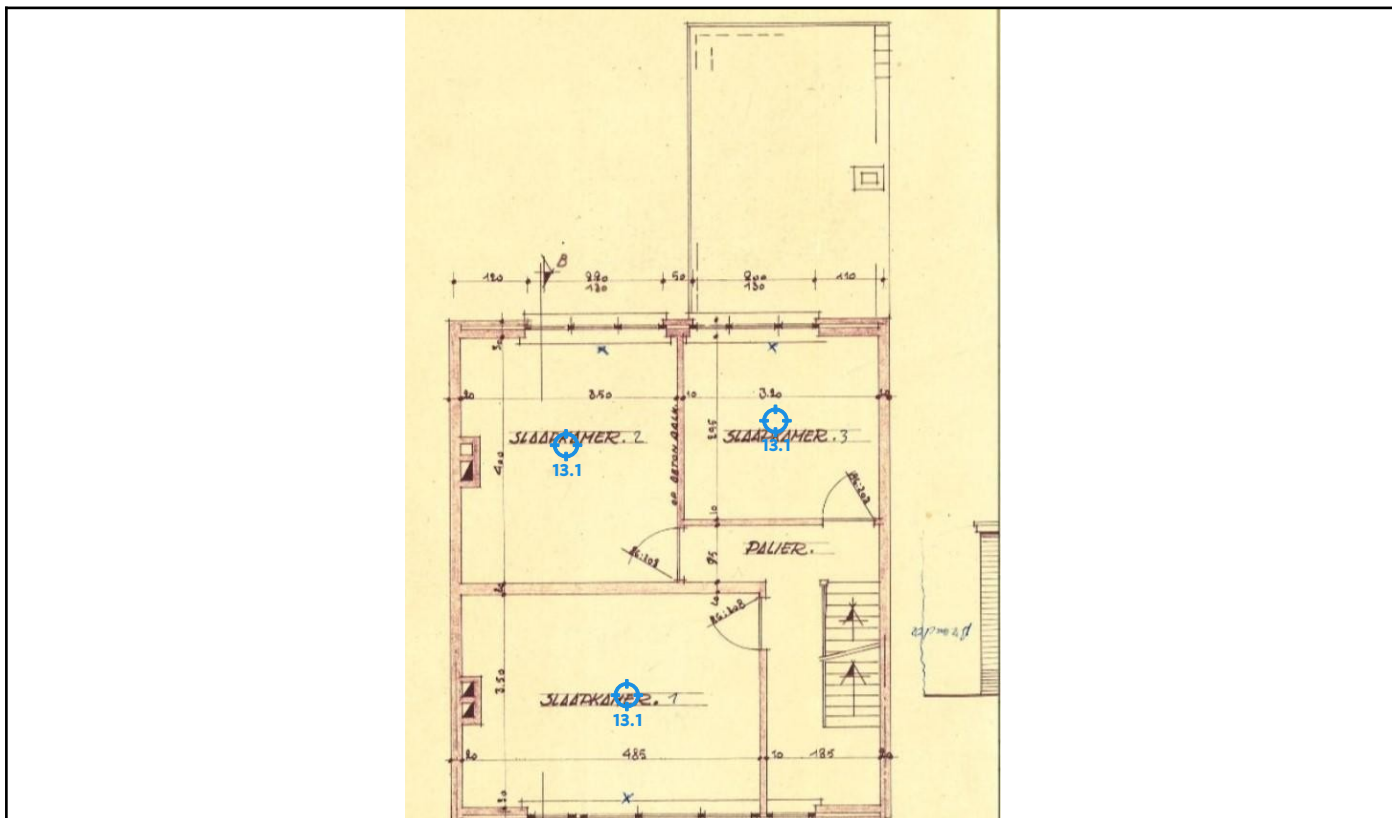
## Plan 1.4: 1ste verdieping

Beschrijving	Type	Actie
13. Pleisterwerk plafond verdieping	Geen asbest	-
13.1 Code: staal 3	Mengmonster	-

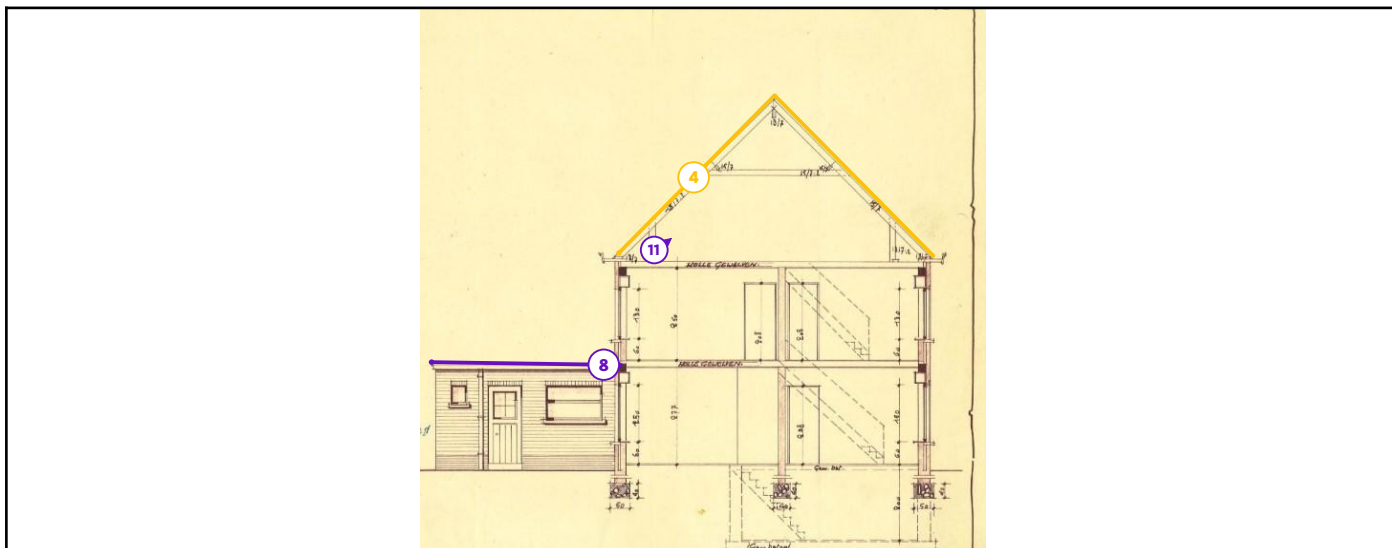
## Plan 1.6: gevel

Beschrijving	Type	Actie
4. Dak en onderdak	Uitsluiting	-
8. Onderdak plat dak	Advies	-
11. kluis	Advies	-

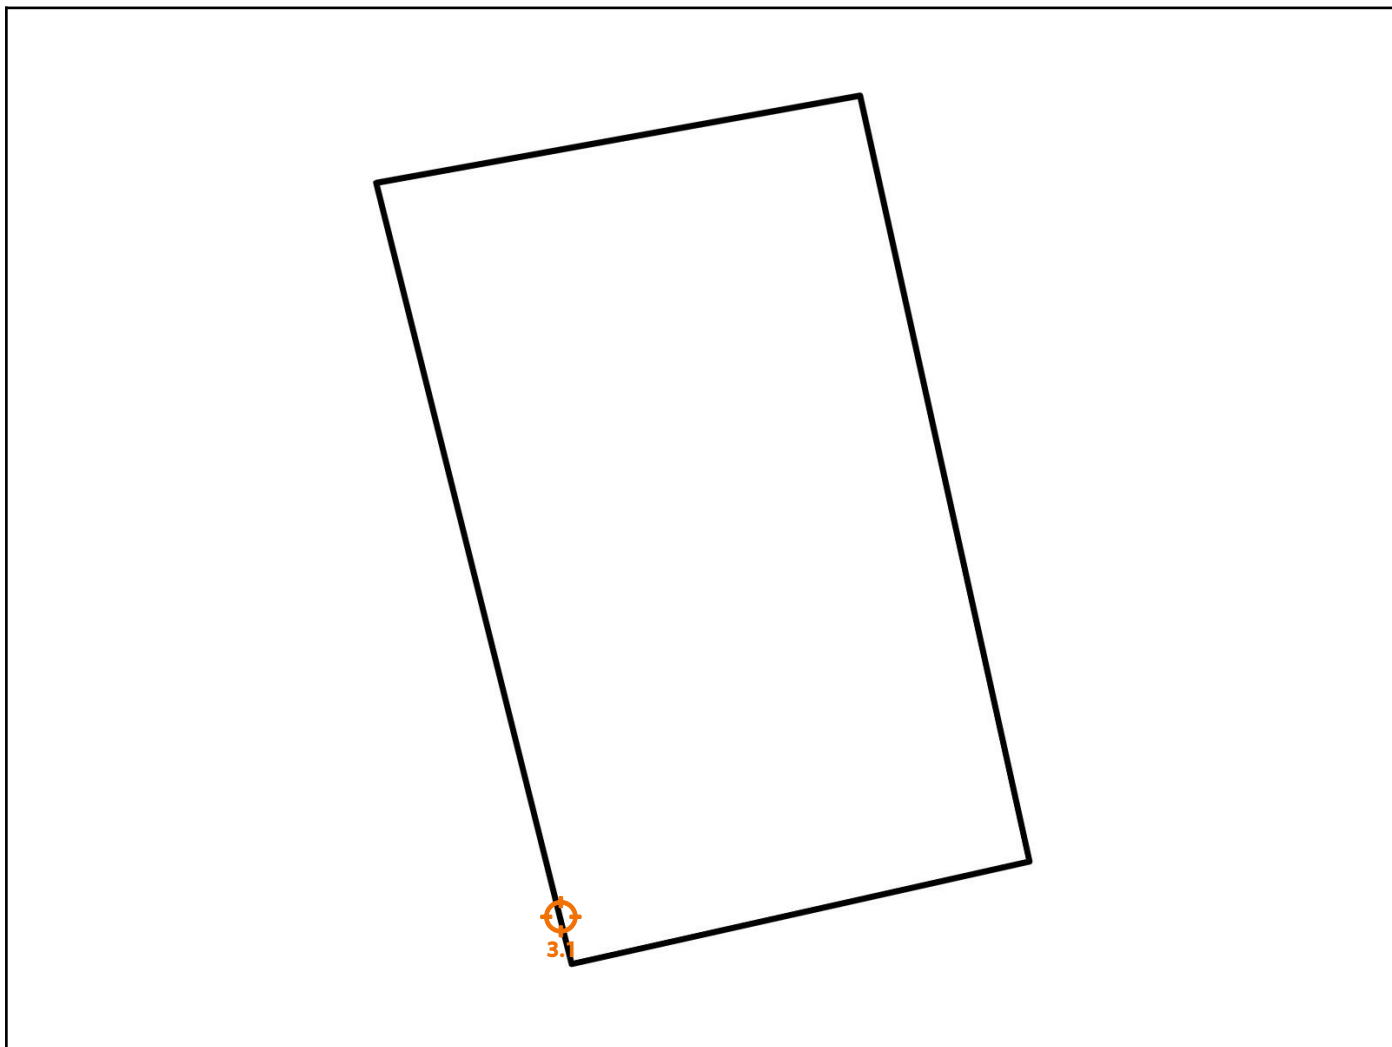
## Plan 2.1: Bijgebouw plan

Beschrijving	Type	Actie
3. golfplaten tuinhuis	Asbestmateriaal	<a href="#">Verwijderen</a>
3.1 Code: staal 6	Puntmonster	-
