Asbestinventarisatetest

Toekomststraat 55, 9470 Denderleeuw

Attestnummer : 20250402-000288.000

Uitgegeven op : 02.04.2025

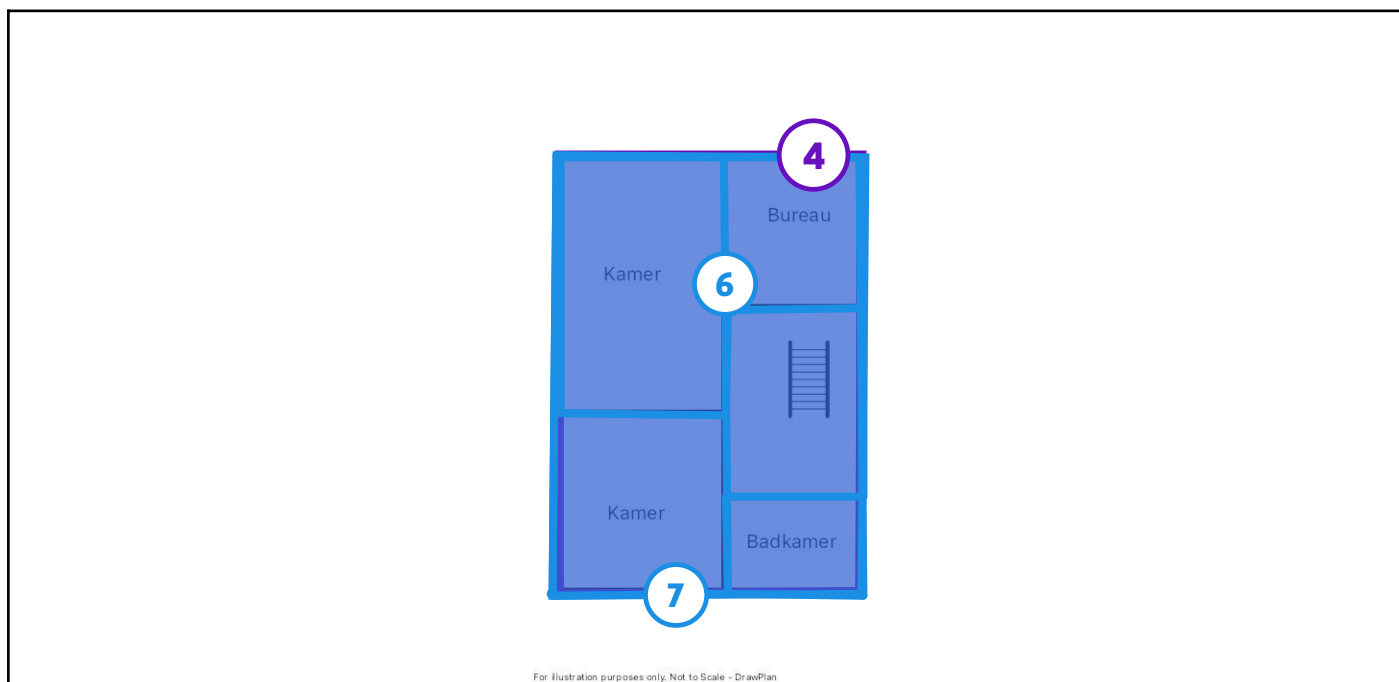
Plan 1.2: Toekomststraat 55 verdieping

Beschrijving	Type	Actie
4. Onderdak	Advies	-
6. Pleister muren	Geen asbest	-
7. Pleister plafond	Geen asbest	-

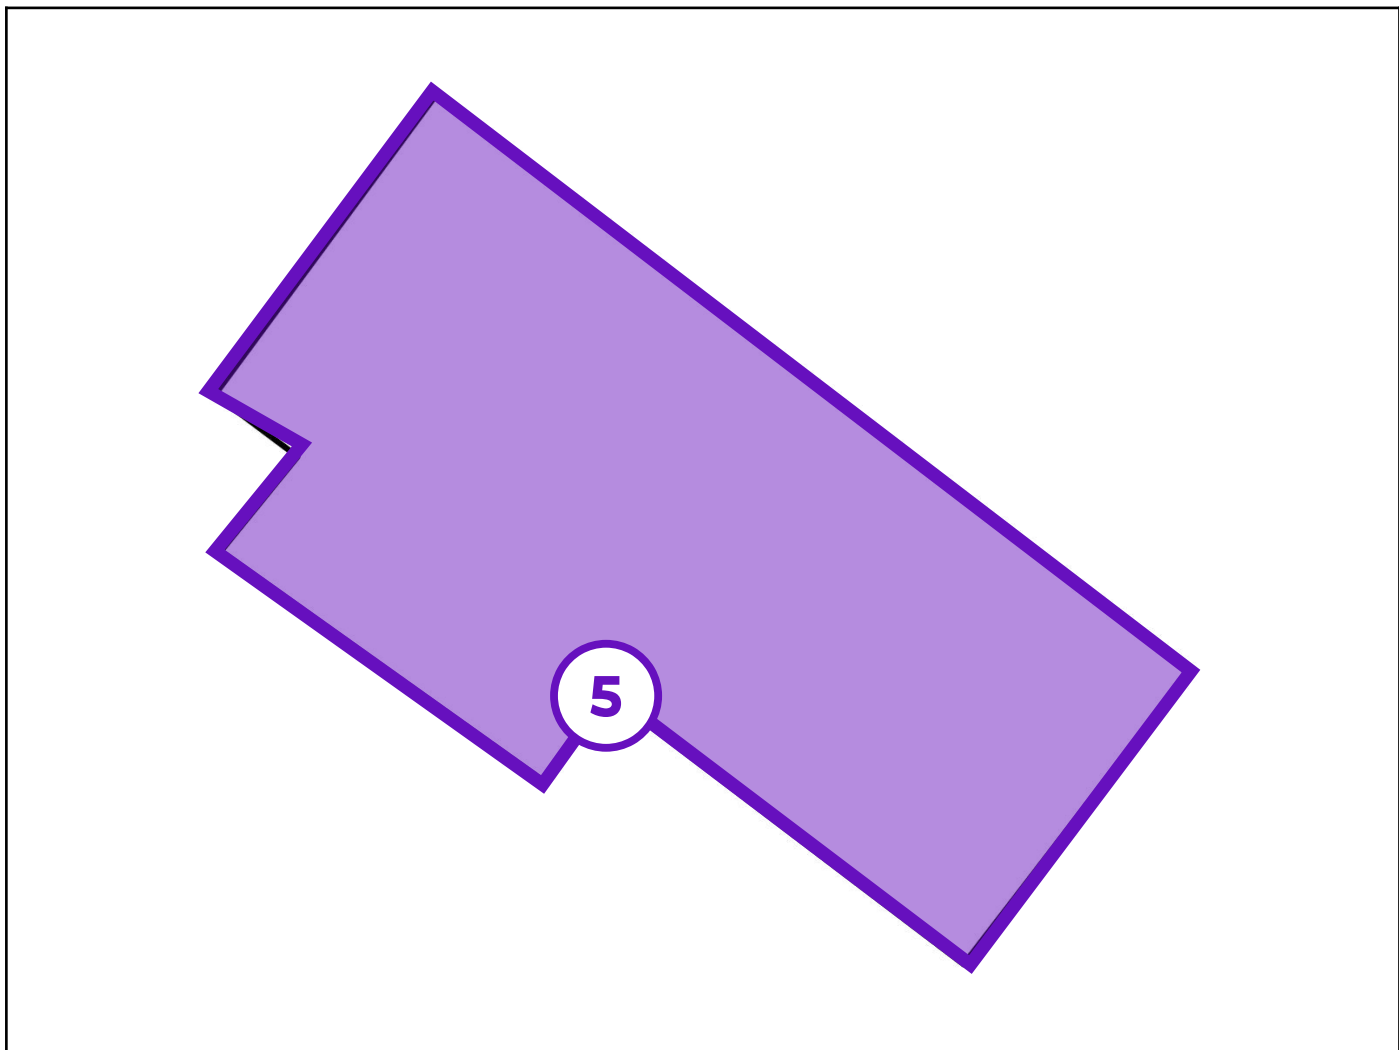
Plan 2.1: Bijgebouw plan

Beschrijving	Type	Actie
5. Bijgebouw	Advies	-
