Asbestinventarisatetest

Lode de Boninghestraat 1/101, 2170 Antwerpen

Attestnummer : 20250326-000552.000

Uitgegeven op : 26.03.2025

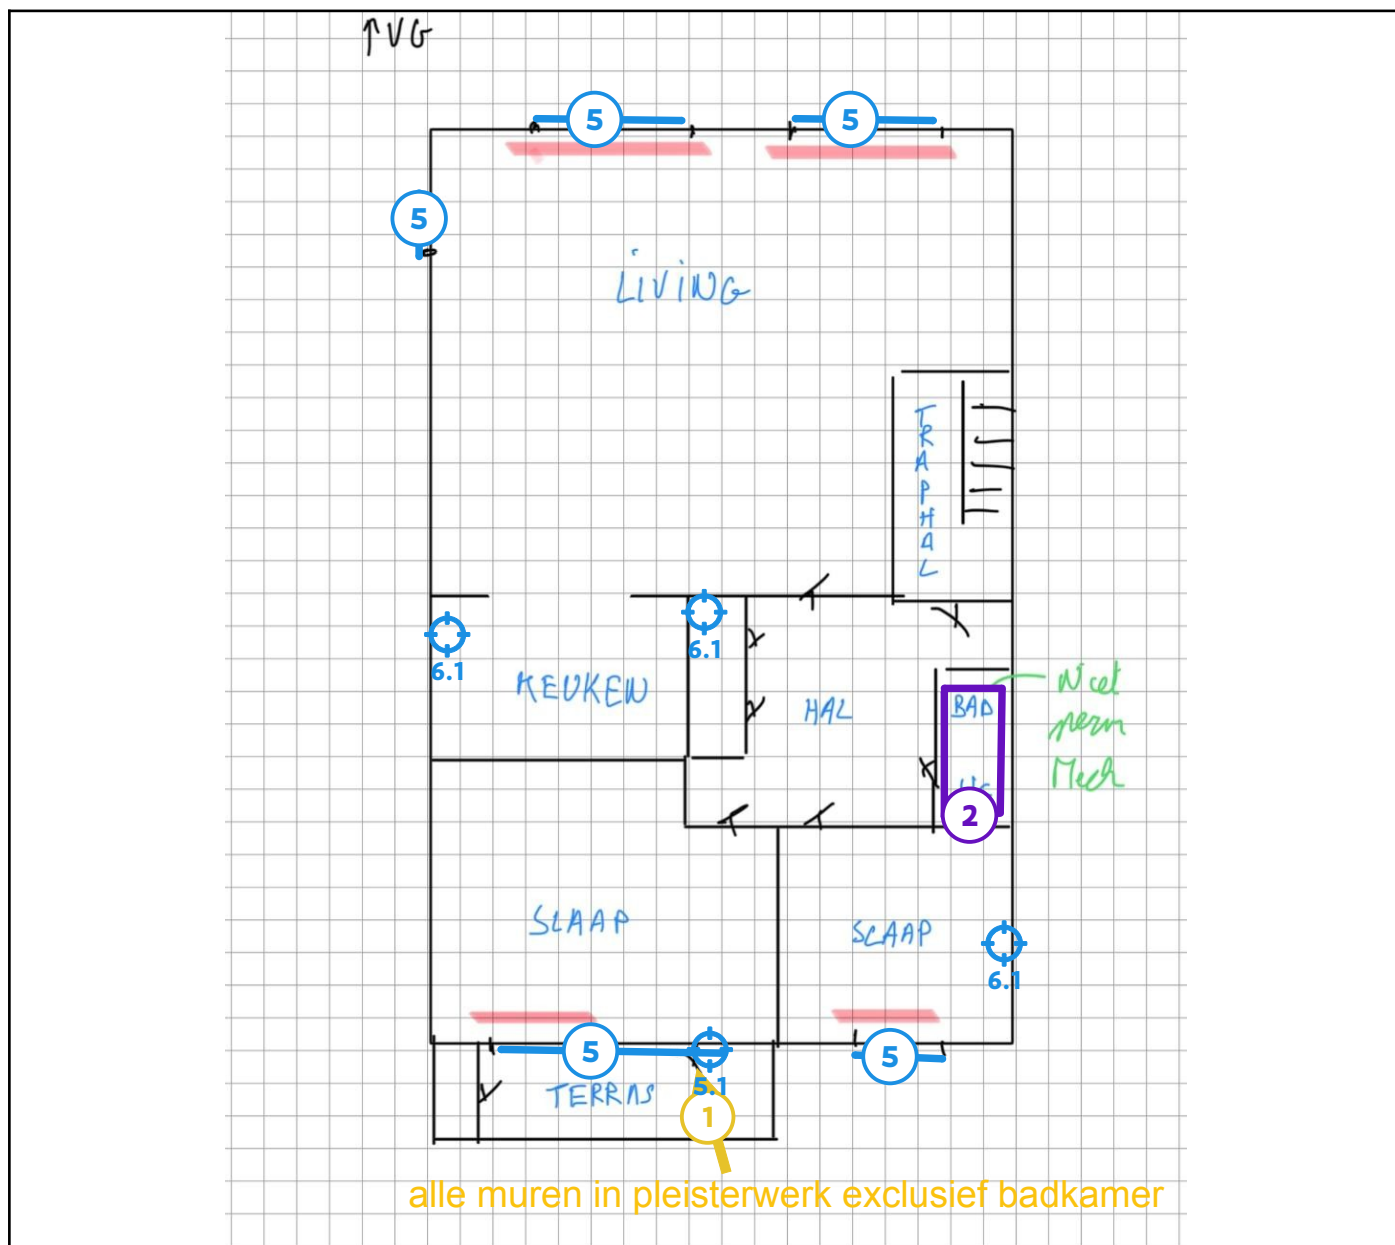
Plan 1.1: Appartement eerste verdieping

Beschrijving	Type	Actie
1. Asbestcementplaat in schrijnwerk	Asbestmateriaal	Zorgvuldig beheren
2. Tegellijn achter wandtegels & plinten	Advies	-
5. Mastiek/kit tussen muur en profiel buiten	Geen asbest	-
5.1 Code: M03	Puntmonster	-

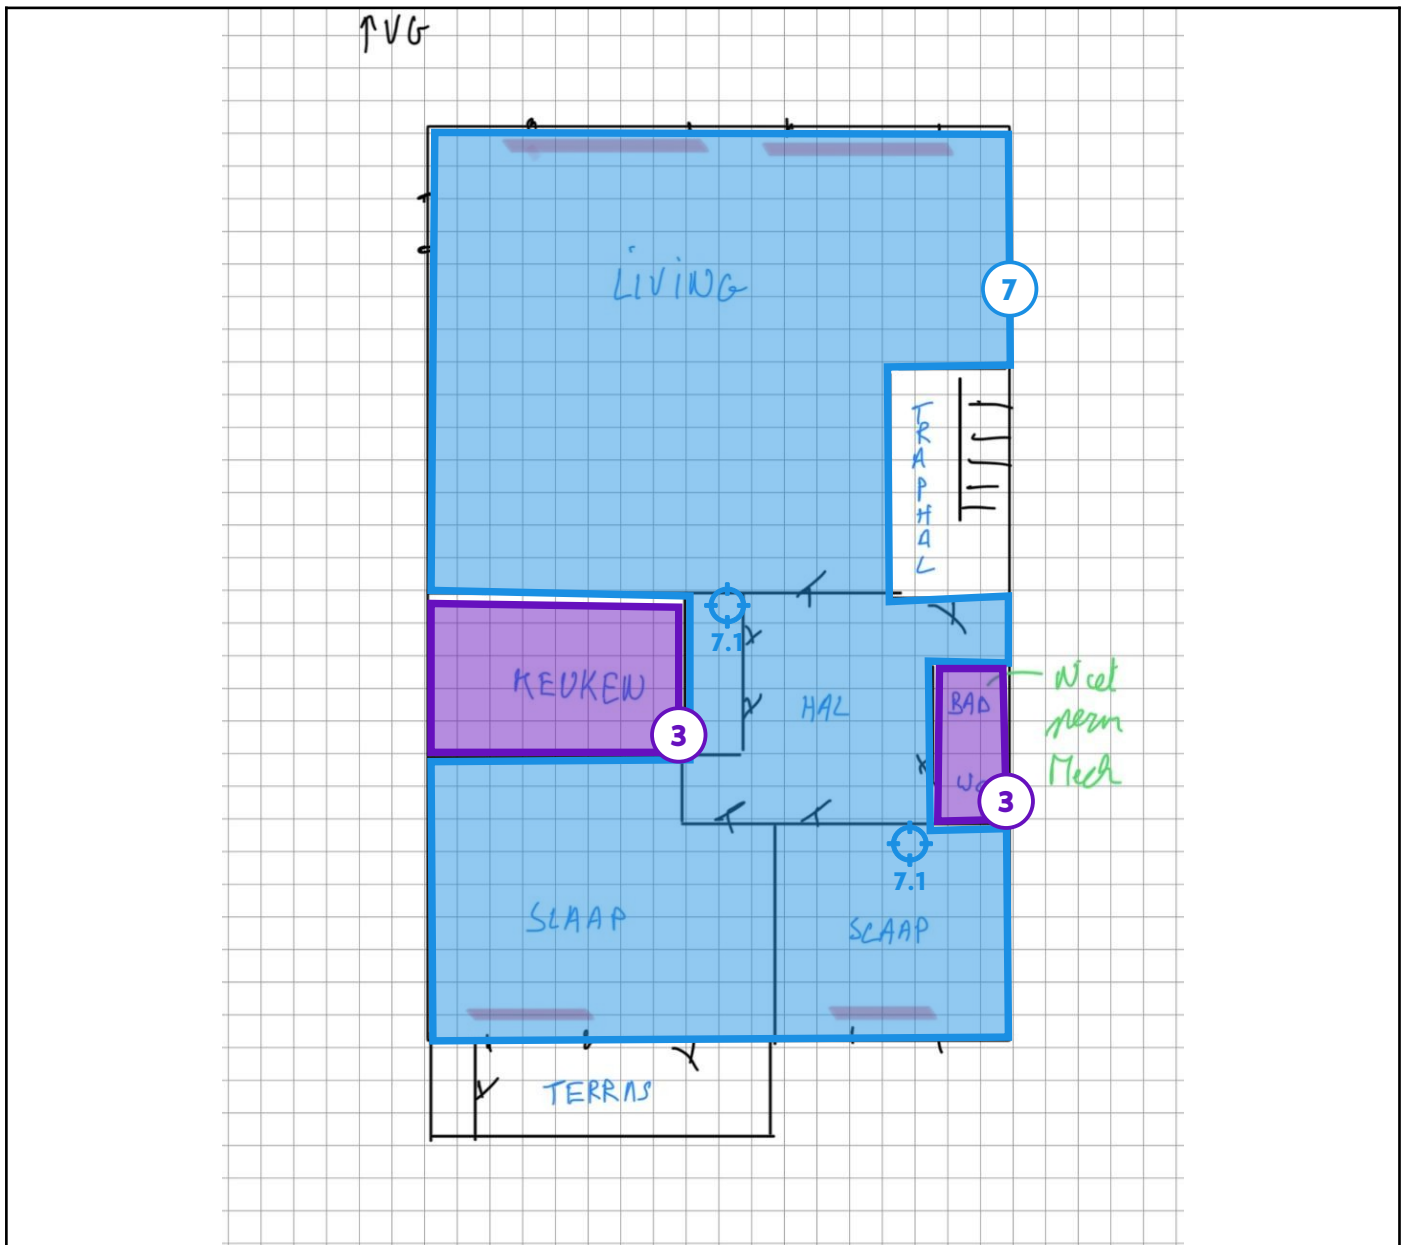
Plan 1.2: Appartement eerste verdieping

Beschrijving	Type	Actie
3. Plafondafwerking in gipskarton	Advies	-
7. Pleisterwerk plafonds	Geen asbest	-
7.1 Code: M02	Mengmonster	-
