# Asbestinventarisatetest

Jachthoornstraat 34, 8800 Roeselare

Attestnummer : 20250326-000146.000

Uitgegeven op : 26.03.2025

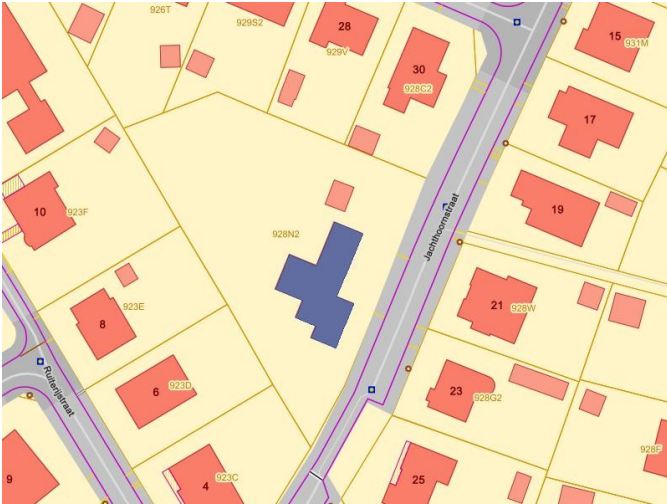
# Zone 1: Hoofdgebouw

- 1 Asbestmateriaal**
- 1 Beperking**
- 0 Uitsluitingen
- 0 Roerende goederen
- 0 Puin, steenslag, (water)bodem
- 3 Adviezen**
- 3 Geen asbest**

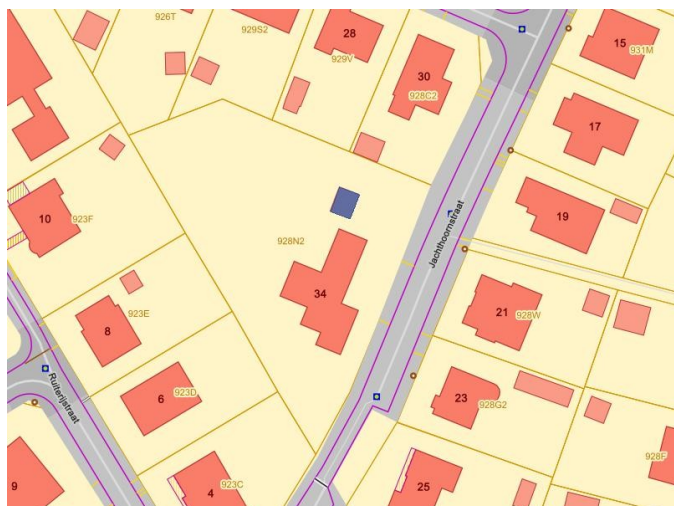
## Zone 2: Bijgebouw

- 0 Asbestmaterialen
- 0 Beperkingen
- 0 Uitsluitingen
- 0 Roerende goederen
- 0 Puin, steenslag, (water)bodem
- 0 Adviezen
- 0 Geen asbest

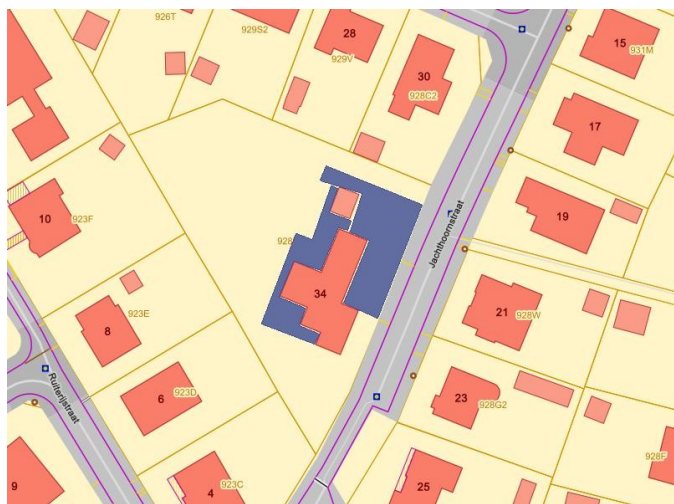
## Zone 3: Constructie

- 0 Asbestmaterialen
- 0 Beperkingen
- 0 Uitsluitingen
- 0 Roerende goederen
- 0 Puin, steenslag, (water)bodem
- 0 Adviezen
- 0 Geen asbest
