Asbestinventarisatetest

Nijverheidsstraat 87, 9420 Erpe-Mere

Attestnummer : 20250319-000438.000

Asbestveilig (maar niet asbestvrij)

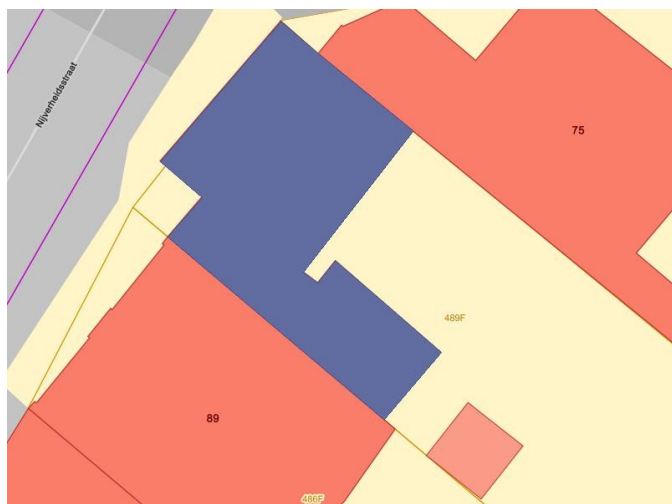
Zone 1: Hoofdgebouw

- 1 Asbestmateriaal**
- 0 Beperkingen
- 0 Uitsluitingen
- 0 Roerende goederen
- 0 Puin, steenslag, (water)bodem
- 1 Advies**
- 1 Geen asbest**

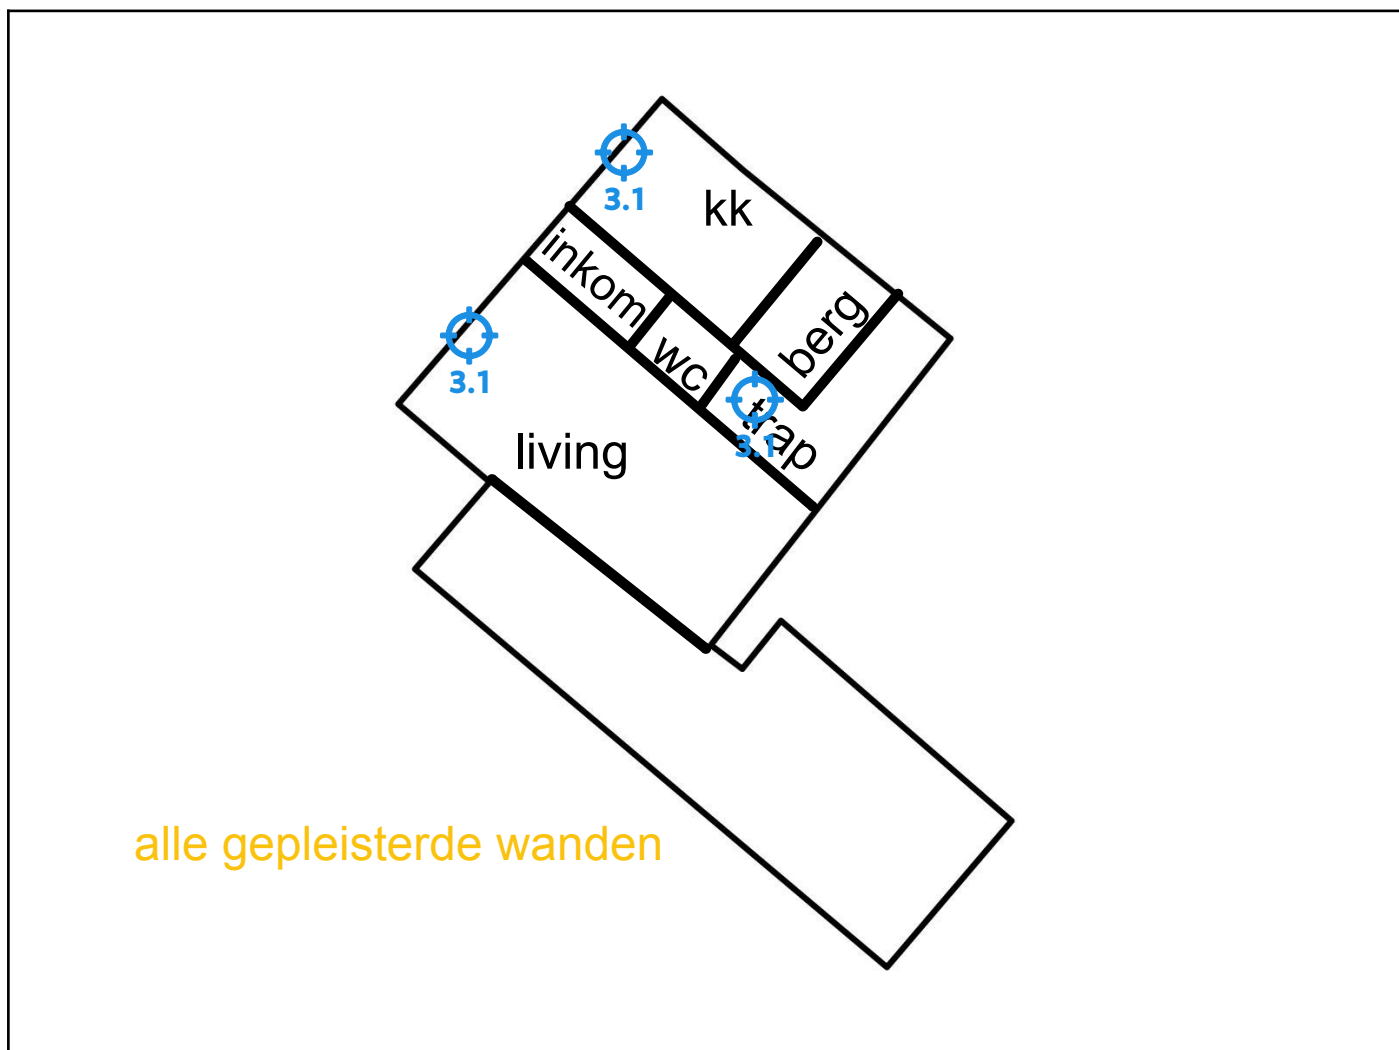
Plan 1.1: Hoofdgebouw plan gvl

Beschrijving	Type	Actie
3. pleisterwerk wanden	Geen asbest	-
3.1 Code: mm01	Mengmonster	-

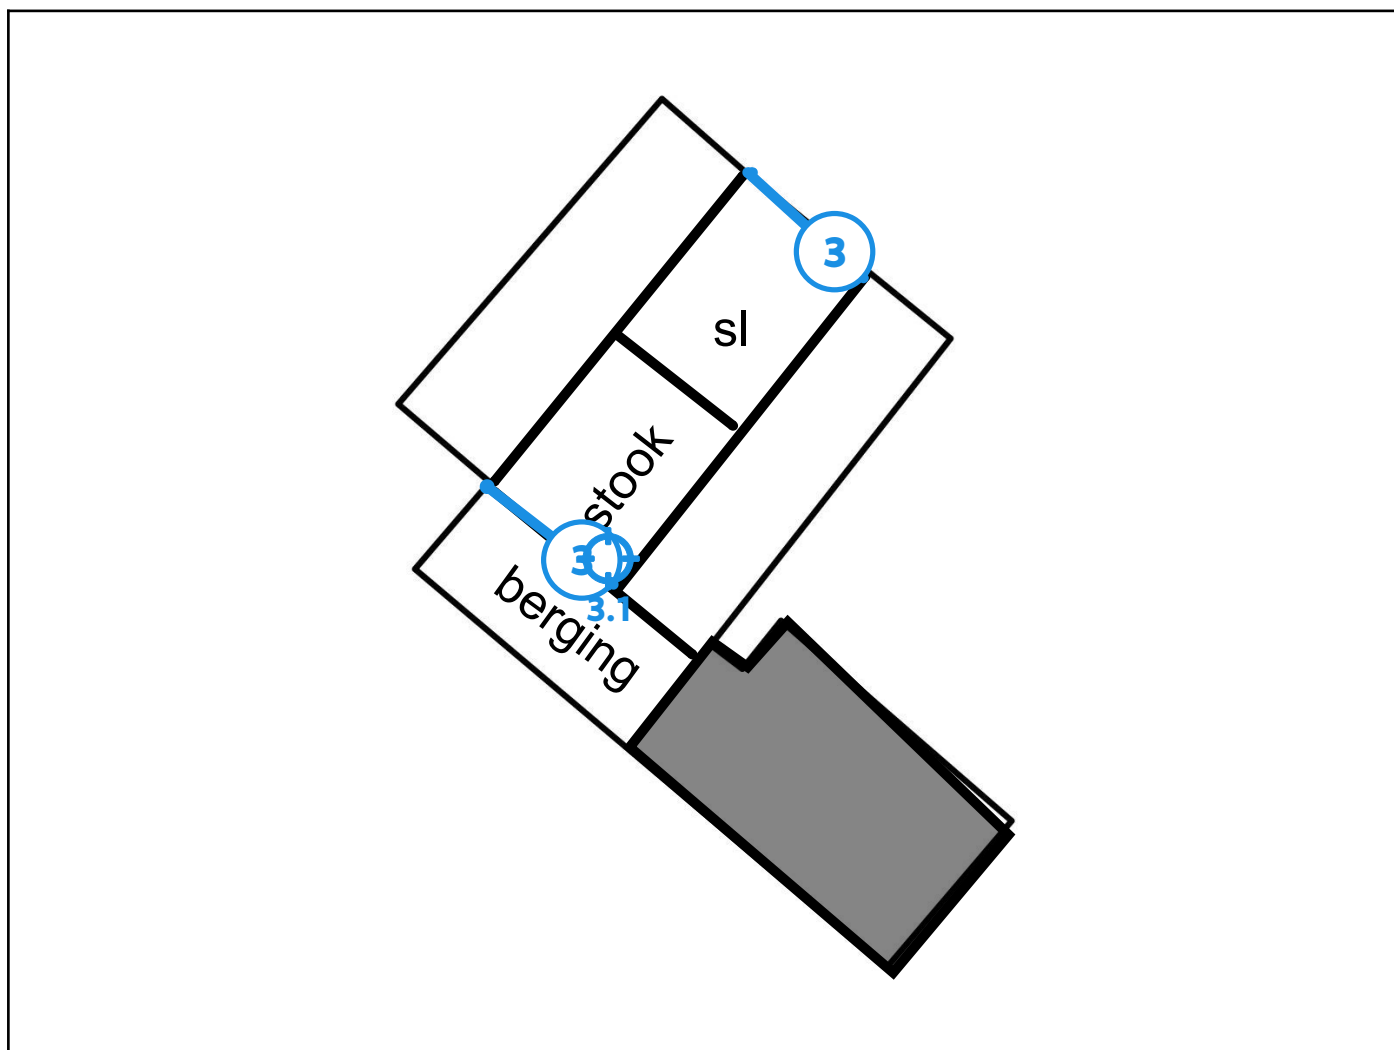
Plan 1.3: Hoofdgebouw plan 2e

Beschrijving	Type	Actie
3. pleisterwerk wanden	Geen asbest	-
3.1 Code: mm01	Mengmonster	-

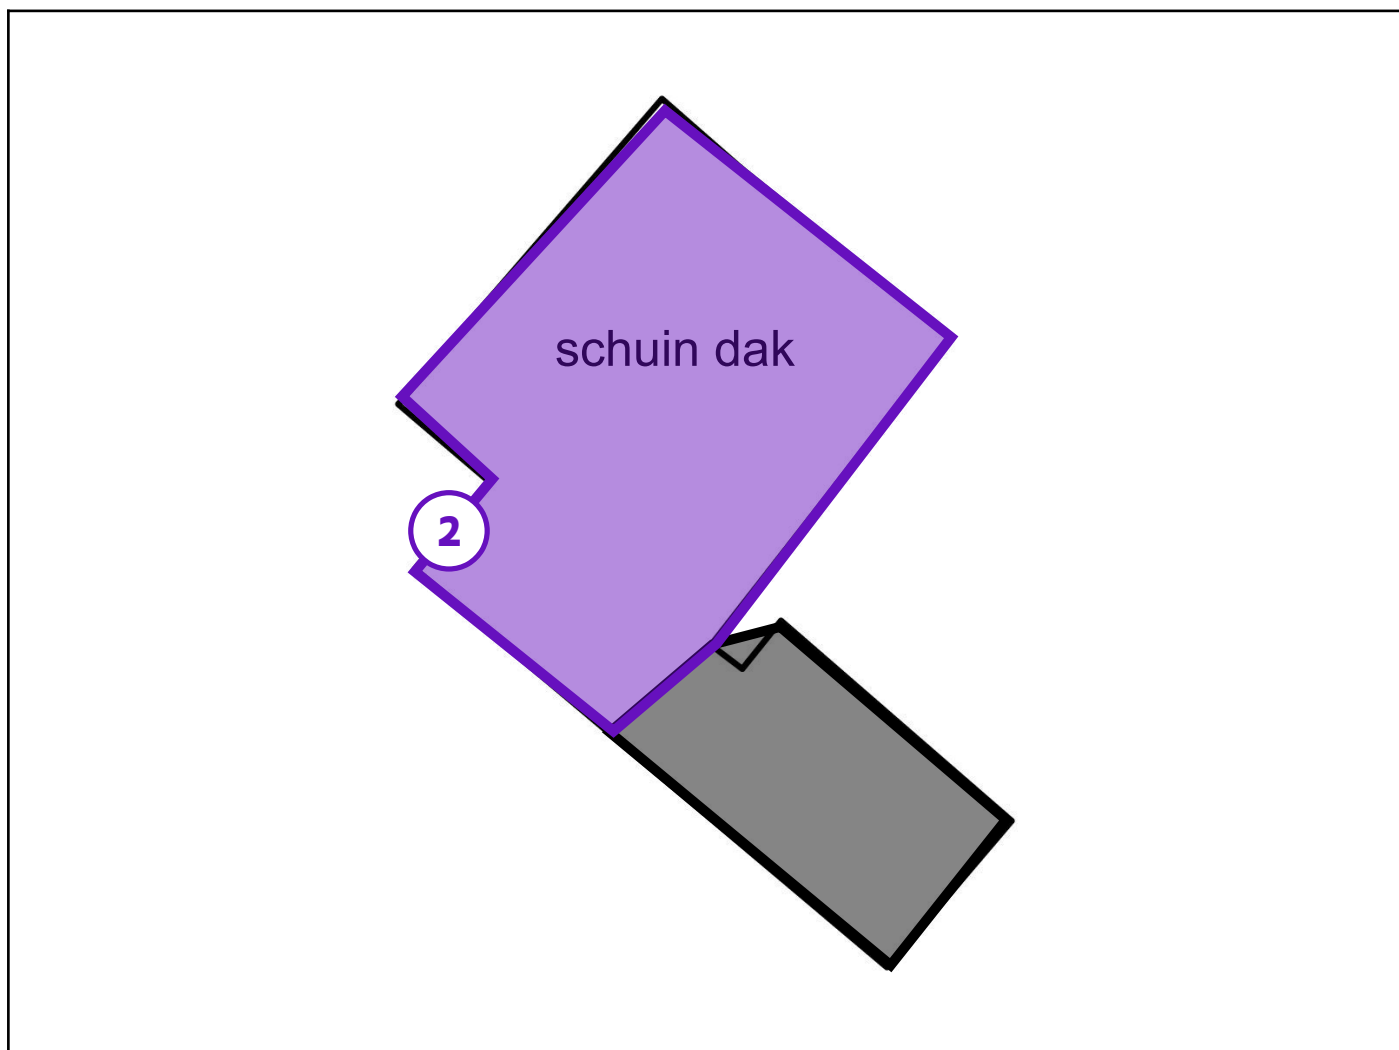
Plan 1.4: Hoofdgebouw plan dak

Beschrijving	Type	Actie
2. Onderdak type: bplex	Advies	-

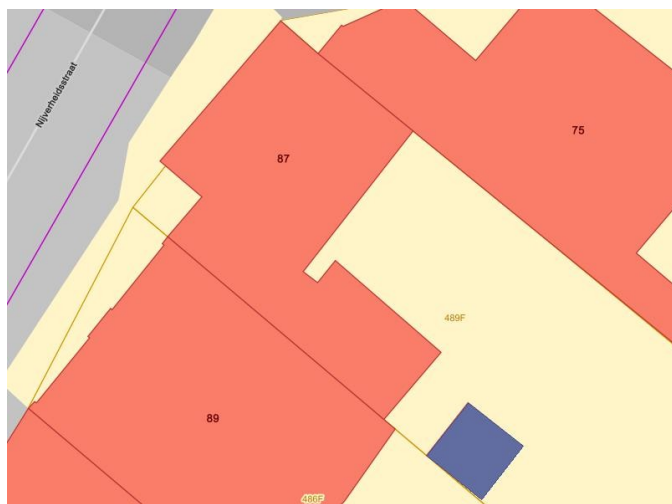
Zone 2: Bijgebouw

- 0 Asbestmaterialen
- 0 Beperkingen
- 0 Uitsluitingen
- 0 Roerende goederen
- 0 Puin, steenslag, (water)bodem
- 0 Adviezen
- 0 Geen asbest
