# Asbestinventarisatetest

Sint-Annalei 44, 2640 Mortsel

Attestnummer : 20240930-000162.000

## Niet-asbestveilig

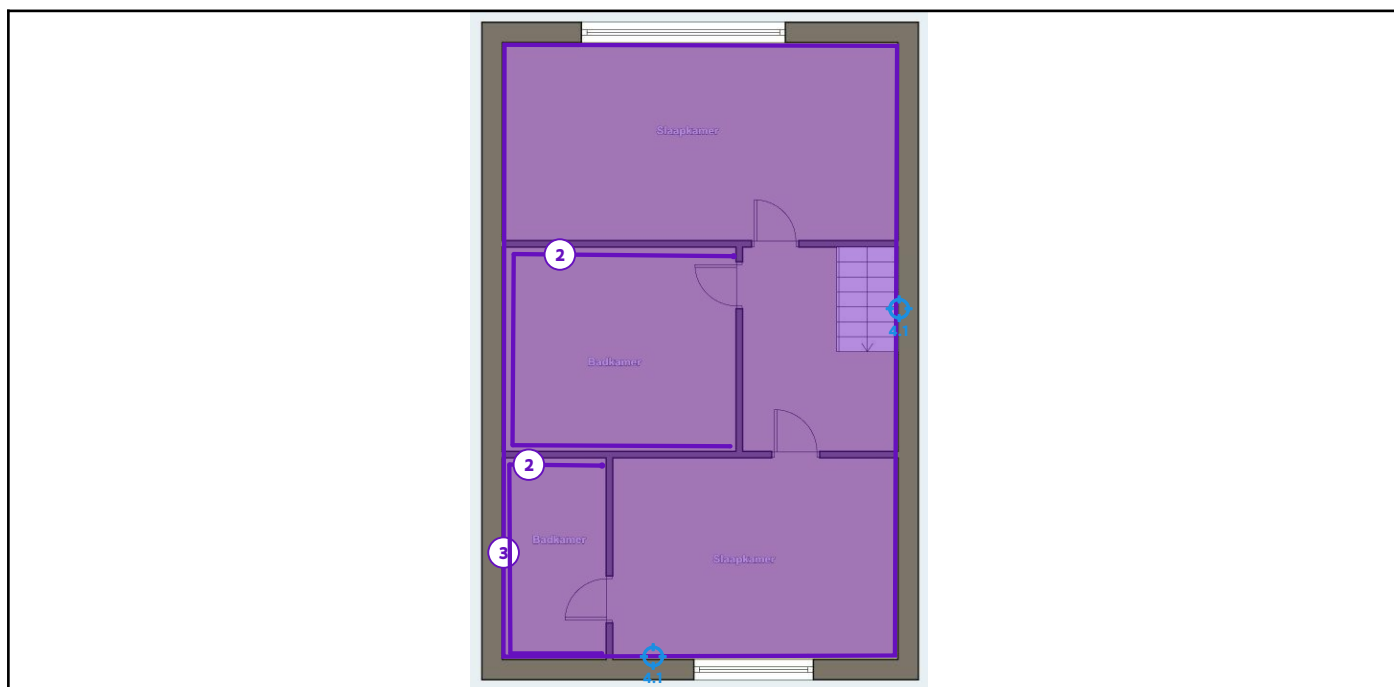
## Plan 1.2: 2e verdieping

Beschrijving	Type	Actie
2. Tegellijn achter wandtegels	Advies	-
3. Plafond - Hout	Advies	-
4. Pleisterwerk - Muren	Geen asbest	-
4.1 Code: MS01	Mengmonster	-

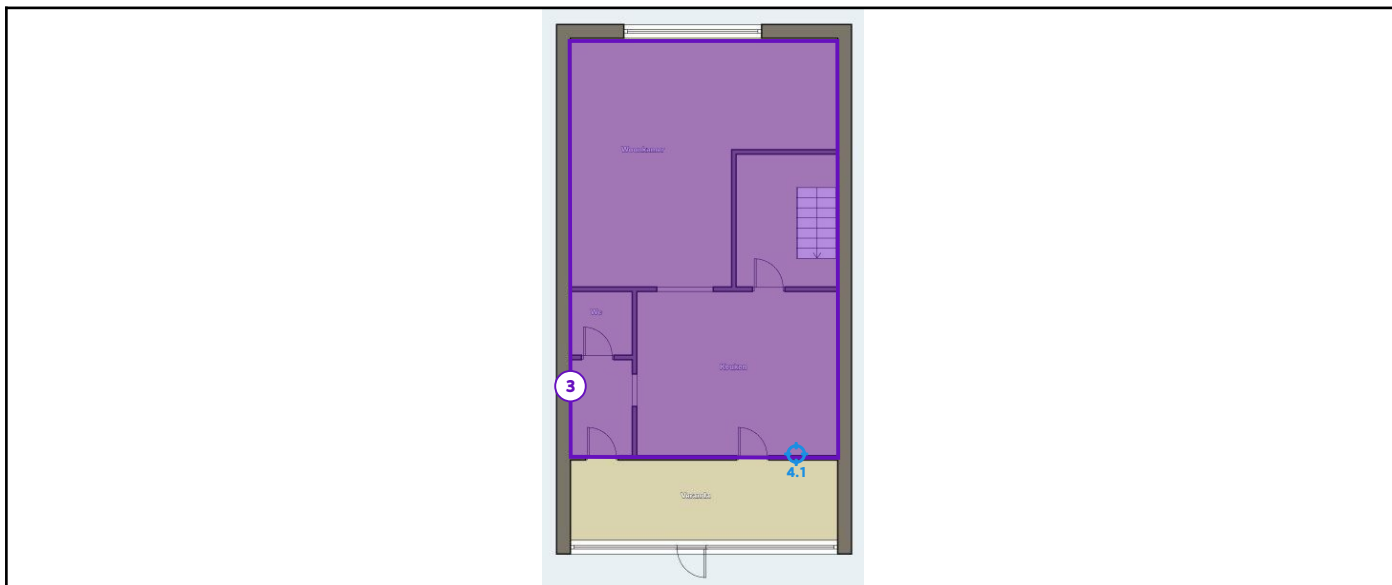
## Plan 1.3: 1e verdieping

Beschrijving	Type	Actie
3. Plafond - Hout	Advies	-
4. Pleisterwerk - Muren	Geen asbest	-
4.1 Code: MS01	Mengmonster	-
