Asbestinventarisatetest

Planetariumlaan 209/201, 2610 Antwerpen

Attestnummer : 20241225-000076.000

Uitgegeven op : 25.12.2024

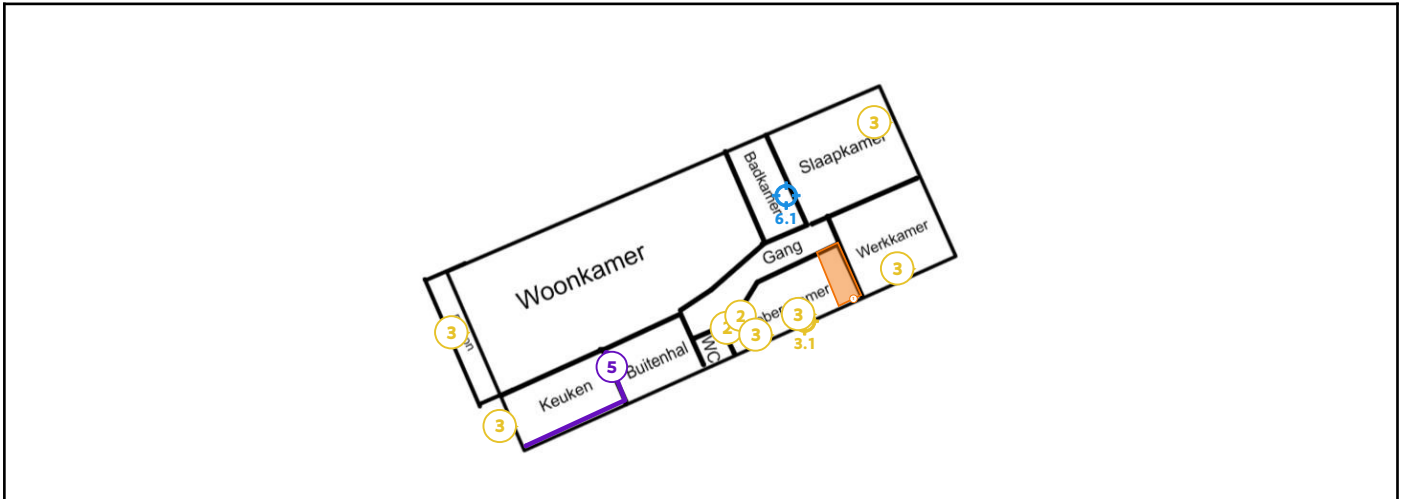
Plan 1.1: Appartement

Beschrijving	Type	Actie
1. Vinylvloer + lijm opbergkast	Asbestmateriaal	Verwijderen
2. Glasal plaat aluminium omkadering	Asbestmateriaal	Zorgvuldig beheren
3. Mastiek raamkader	Asbestmateriaal	Zorgvuldig beheren
3.1 Code: MM03: Mastiek	Puntmonster	-
5. Keukenmeubilair (kasten) in melamine spaanplaten	Advies	-
6. Tegellijm/voegwerk badkamer	Geen asbest	-
6.1 Code: MM05: Tegellijm/cement	Puntmonster	-

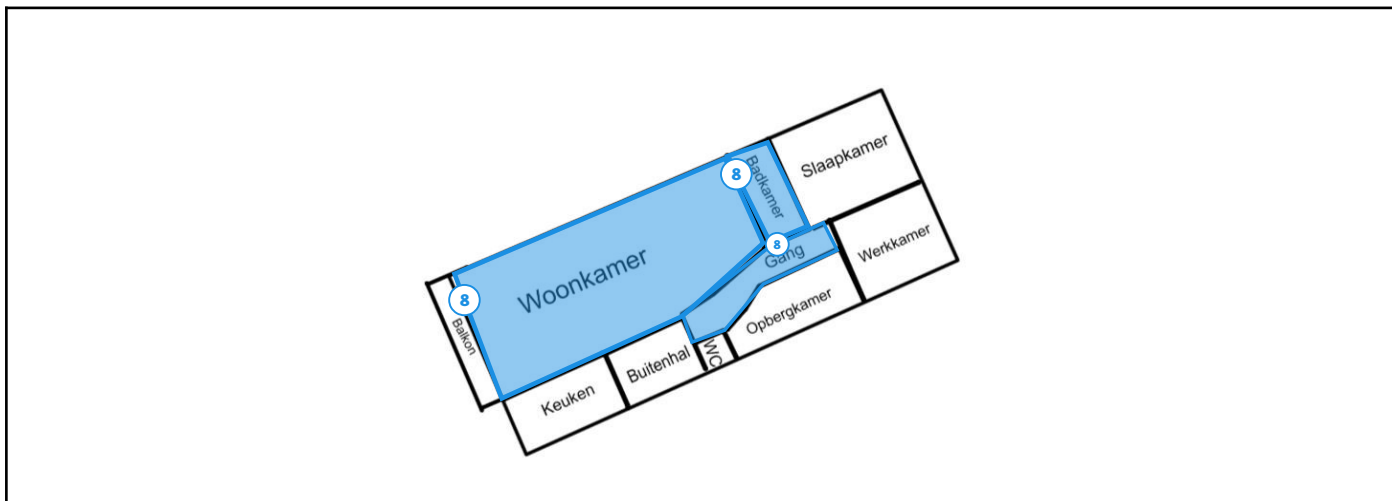
Plan 1.2: Appartement pleisterwerk plafonds

Beschrijving	Type	Actie
8. Pleisterwerk plafond	Geen asbest	-

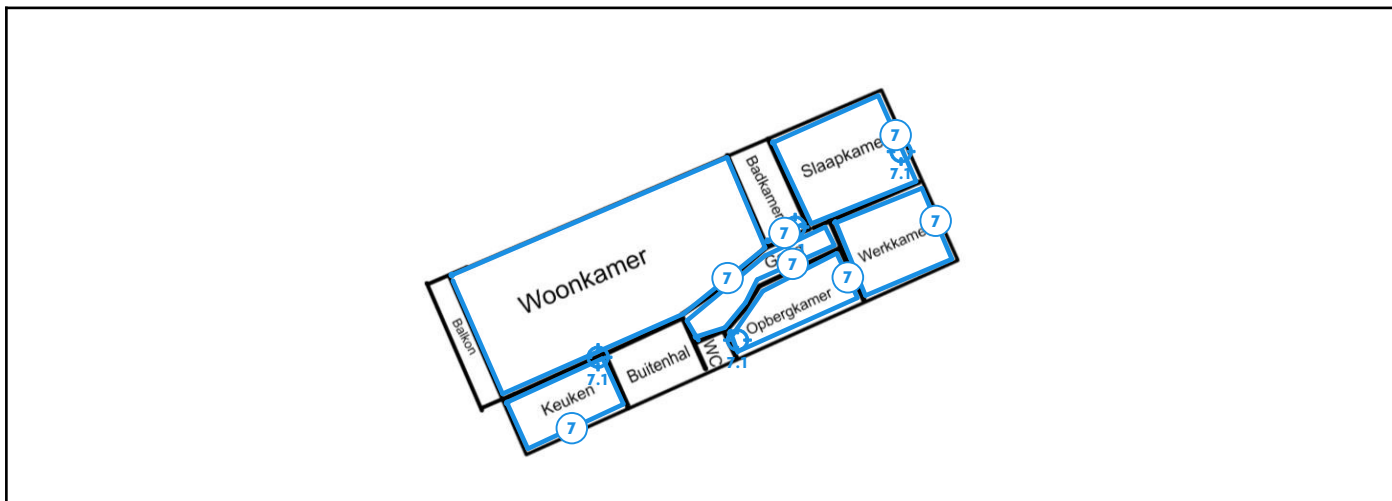
Plan 1.3: Appartement pleisterwerk wanden

Beschrijving	Type	Actie
7. Pleisterwerk muur	Geen asbest	-
7.1 Code: MM01	Mengmonster	-

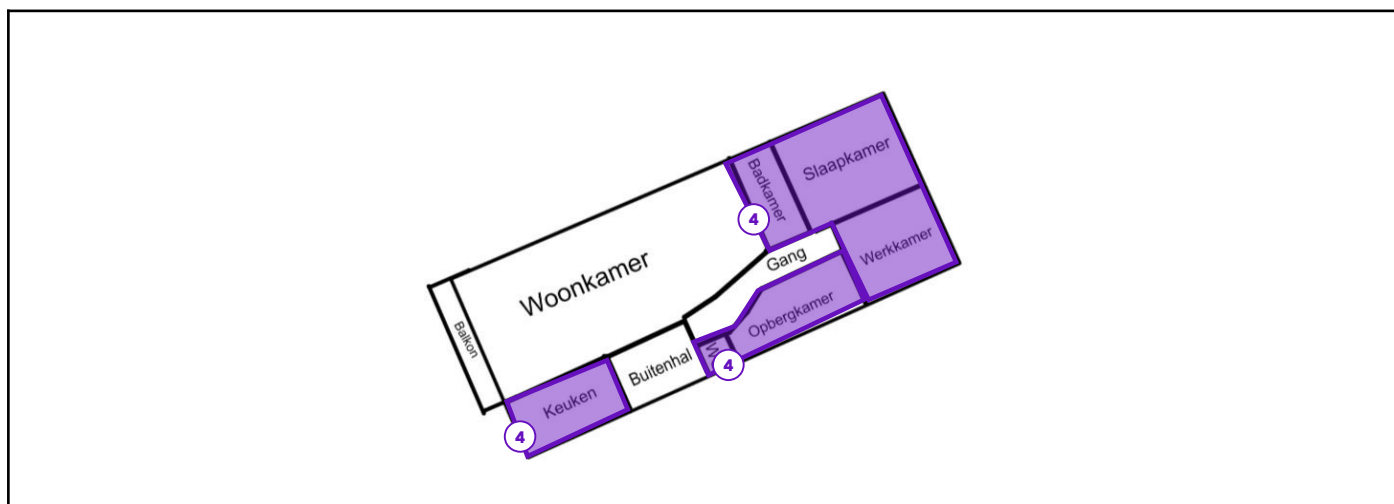
Plan 1.4: Appartement andere materialen

Beschrijving	Type	Actie
4. PVC panelen plafonds	Advies	-
