Asbestinventarisatetest

Lange Van Bloerstraat 69, 2060 Antwerpen

Attestnummer : 20250122-000450.000

Uitgegeven op : 22.01.2025

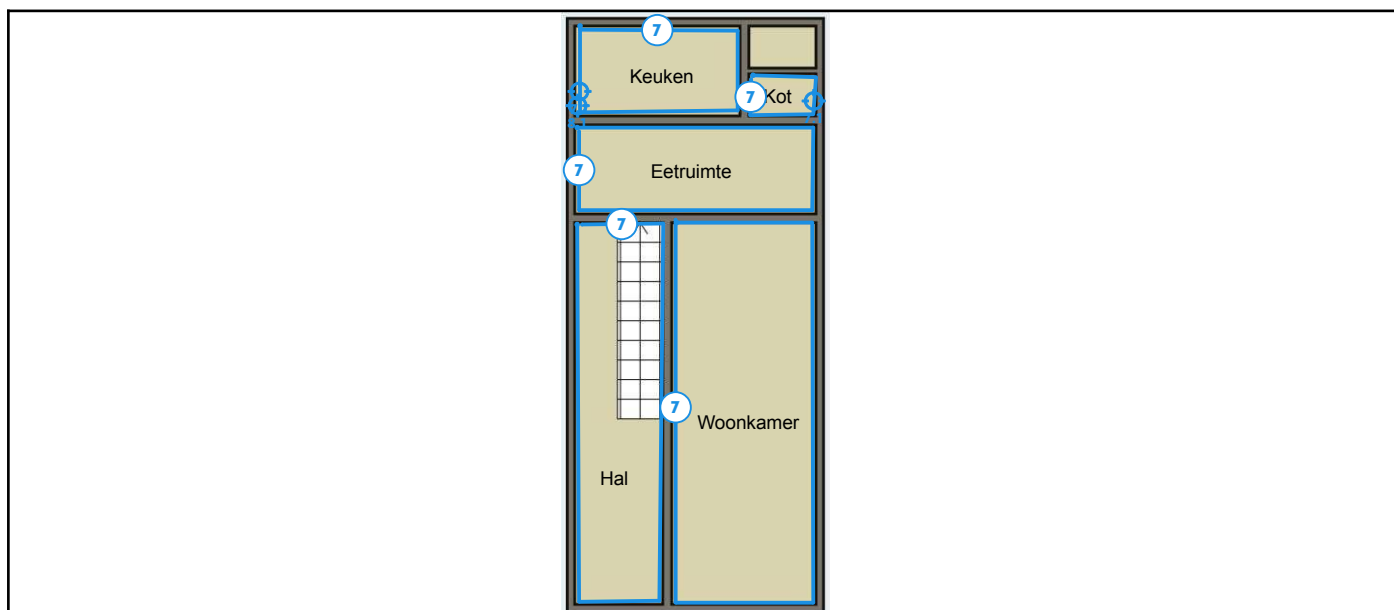
Plan 1.2: Gelijkvloers - Pleister wanden

Beschrijving	Type	Actie
7. Pleisterwerk muren	Geen asbest	-
7.1 Code: MM01: Pleisterwerk muren	Mengmonster	-
8. Pleisterwerk plafonds	Geen asbest	-
8.1 Code: MM02: Pleisterwerk plafond	Mengmonster	-

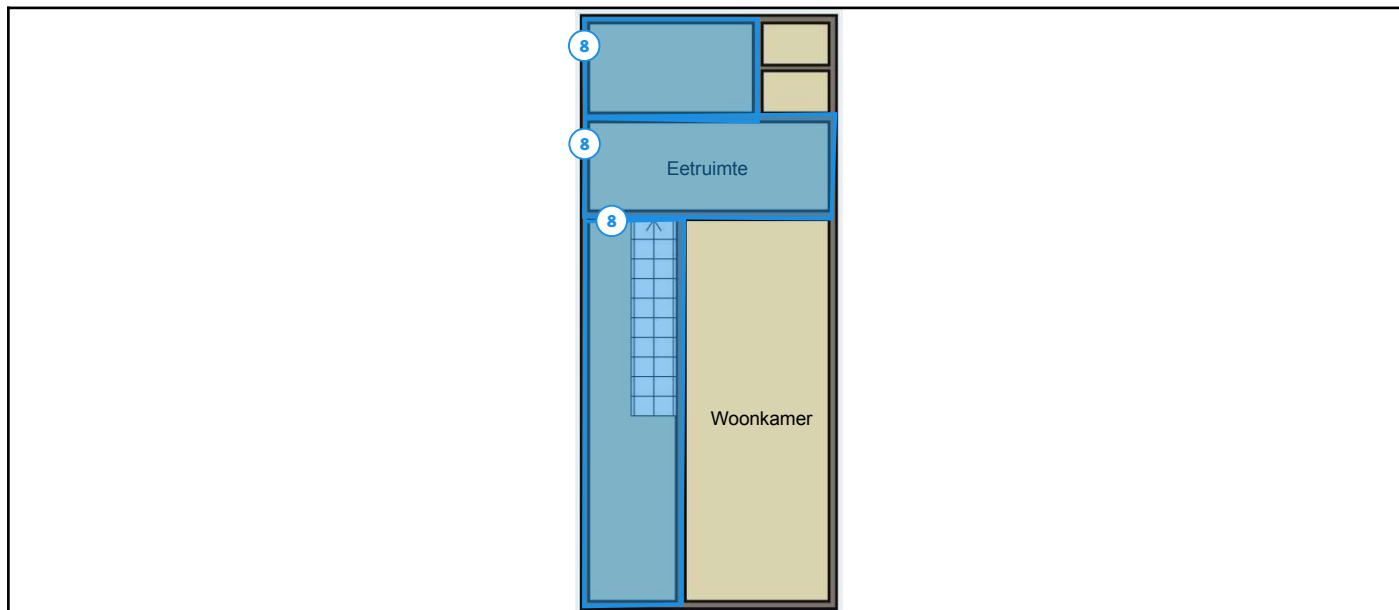
Plan 1.3: Gelijkvloers - Pleister plafond

Beschrijving	Type	Actie
8. Pleisterwerk plafonds	Geen asbest	-

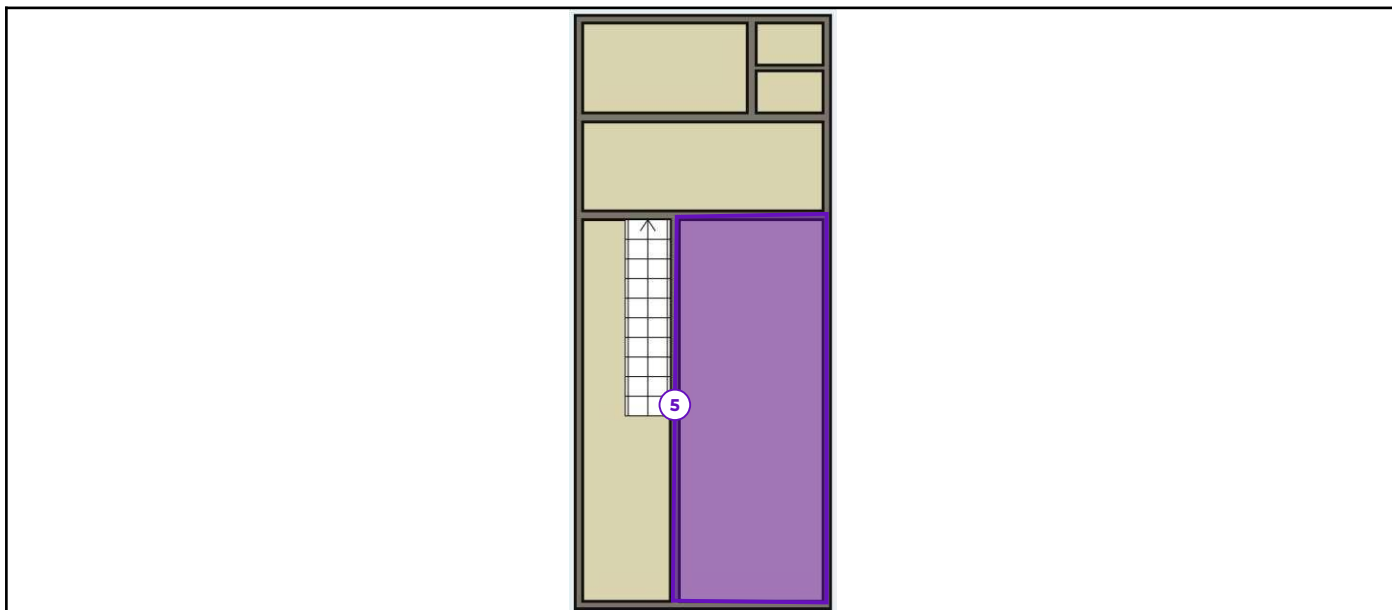
Plan 1.4: Gelijkvloers - Plafondpanelen

Beschrijving	Type	Actie
5. Plafonds (onderdak)	Advies	-

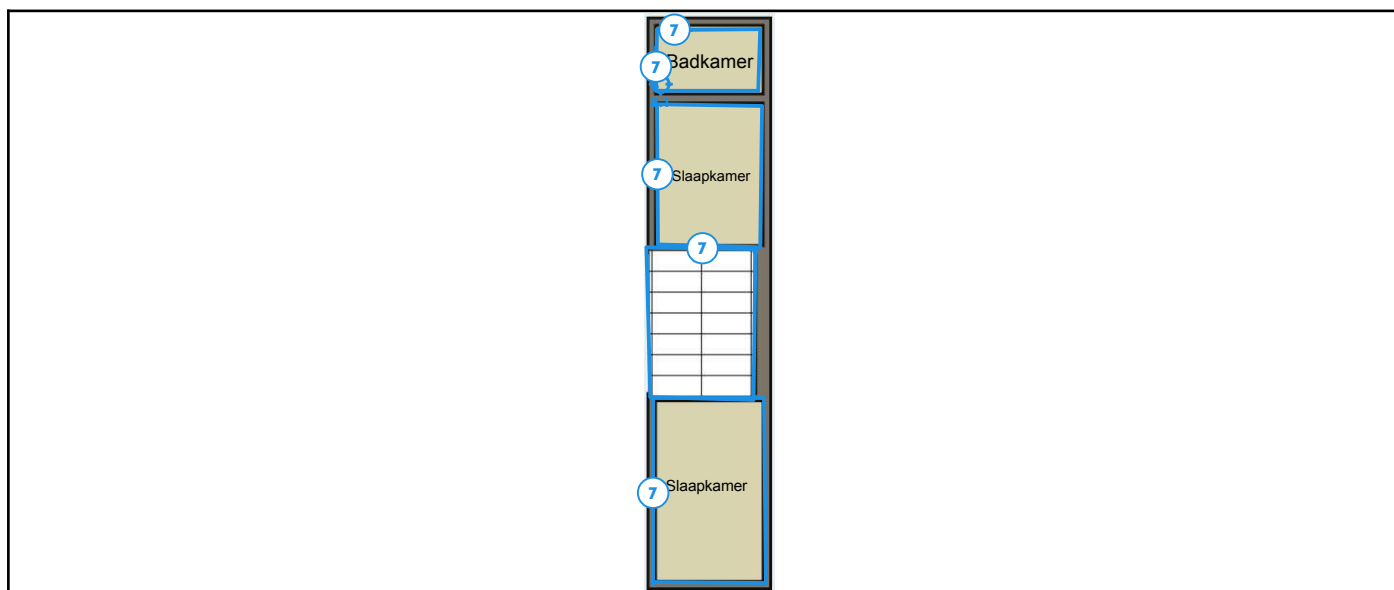
Plan 1.5: Tussenverdiep

Beschrijving	Type	Actie
7. Pleisterwerk muren	Geen asbest	-
8. Pleisterwerk plafonds	Geen asbest	-
8.1 Code: MM02: Pleisterwerk plafond	Mengmonster	-

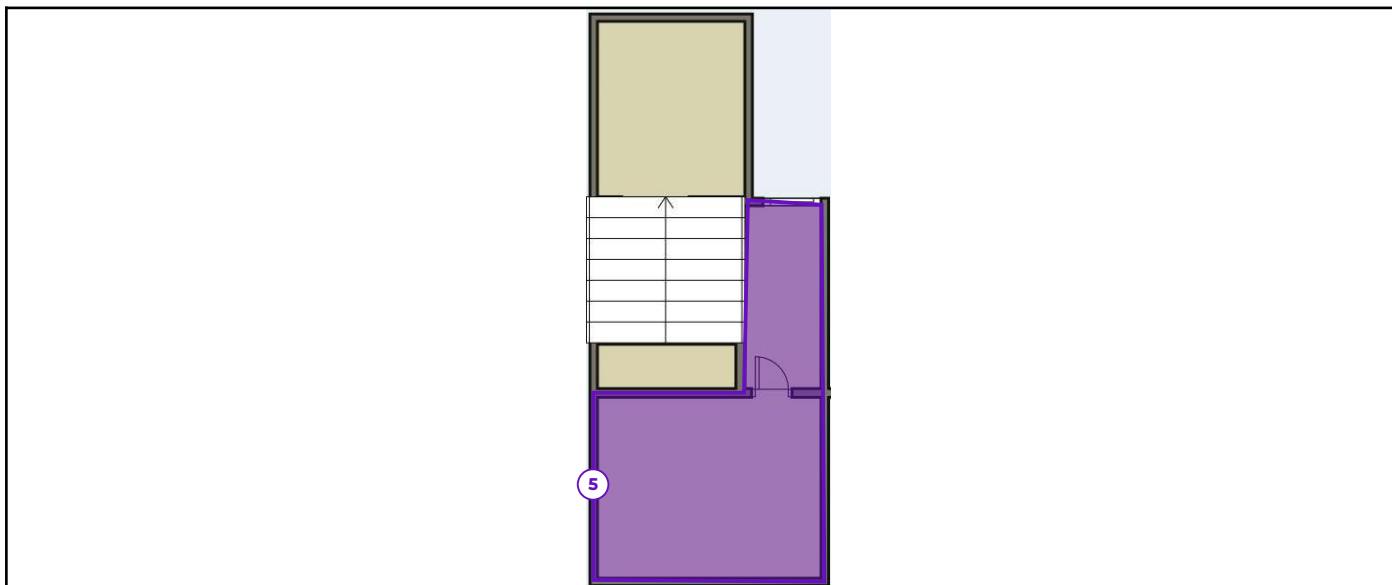
Plan 1.7: Verdiep 2 plafondpanelen

Beschrijving	Type	Actie
5. Plafonds (onderdak)	Advies	-

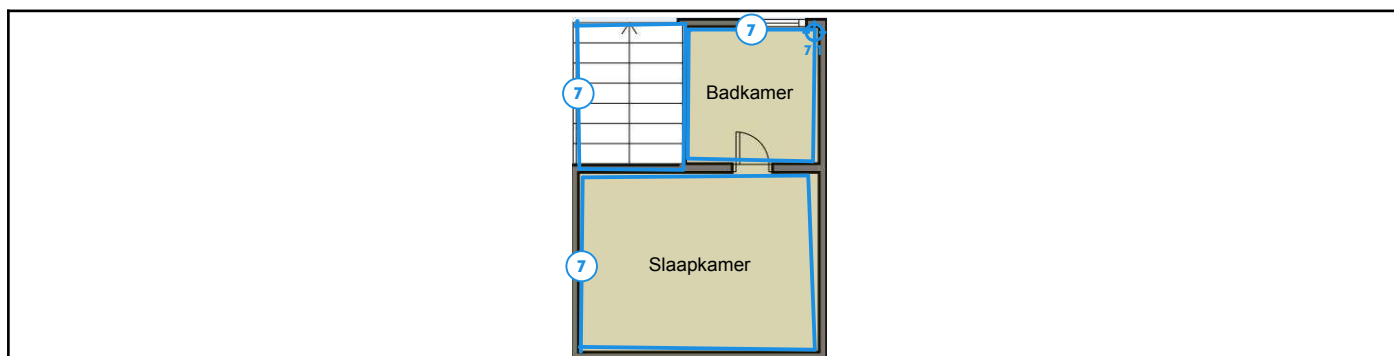
Plan 1.8: Verdiep 3

Beschrijving	Type	Actie
7. Pleisterwerk muren	Geen asbest	-
7.1 Code: MM01: Pleisterwerk muren	Mengmonster	-

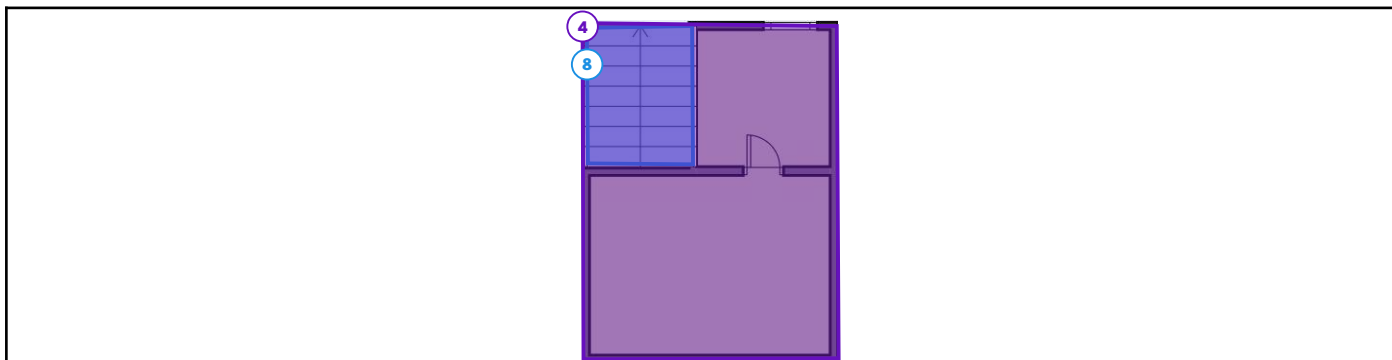
Plan 1.9: Verdiep 3 Pleister plafonds

Beschrijving	Type	Actie
4. Plat dak bovenste verdiep	Beperking	-
8. Pleisterwerk plafonds	Geen asbest	-

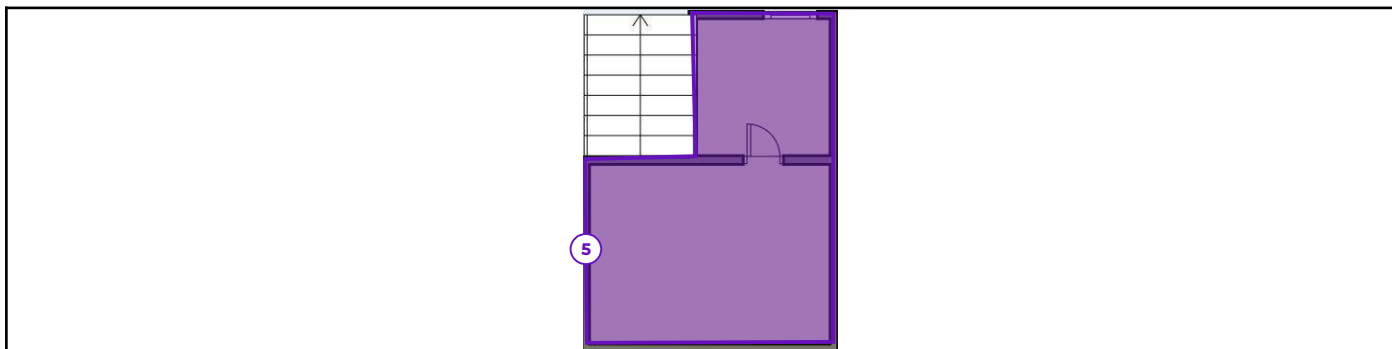
Plan 1.10: Verdiep 3 - Plafondpanelen

Beschrijving	Type	Actie
5. Plafonds (onderdak)	Advies	-
