Asbestinventarisatetest

Bisschoppenhoflaan 587/1, 2100 Antwerpen

Attestnummer : **20240930-000347.000**

Uitgegeven op : **30.09.2024**

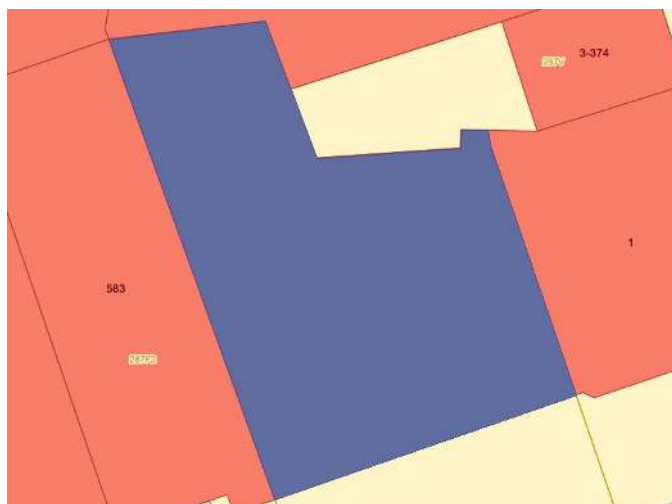
Zone 1: Appartement

- 0 Asbestmaterialen
- 0 Beperkingen
- 0 Uitsluitingen
- 0 Roerende goederen
- 0 Puin, steenslag, (water)bodem
- 1 Advies
- 3 Geen asbest

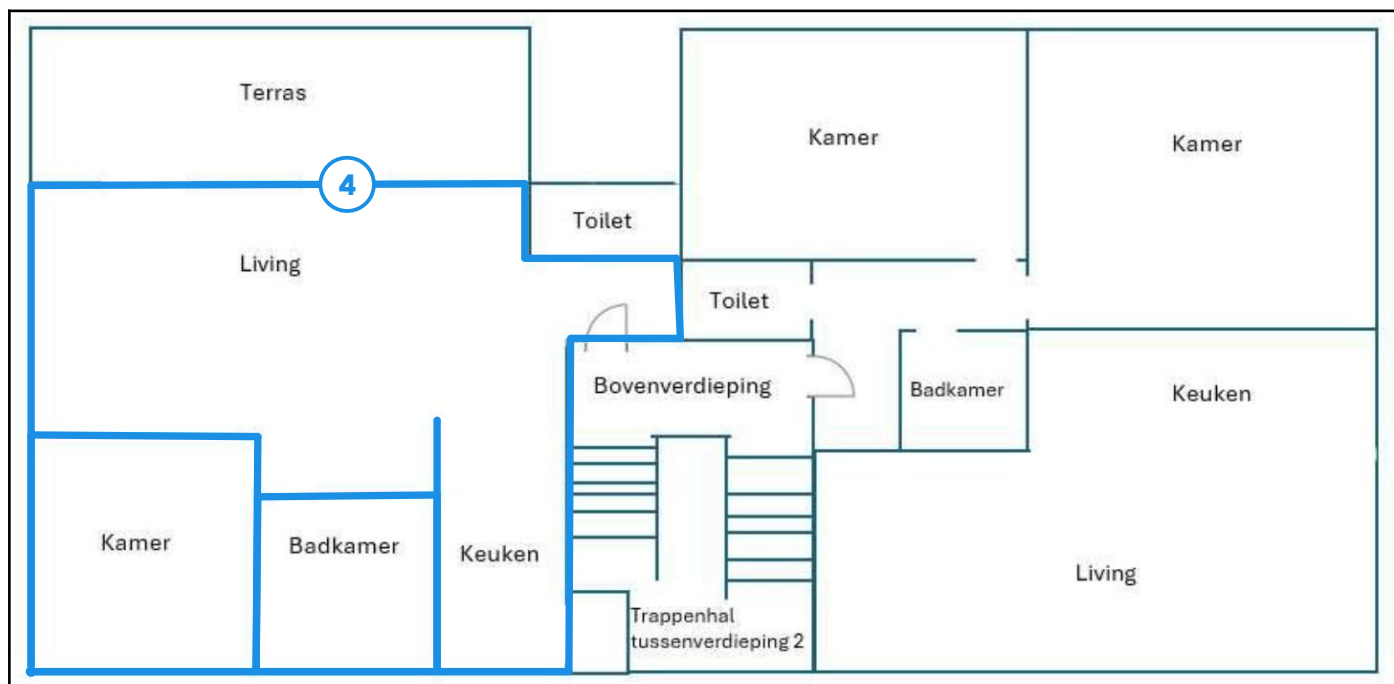
Plan 1.2: Pleister

| Beschrijving | Type | Actie |
|---|---|---|
| 4. Pleister | Geen asbest | - |

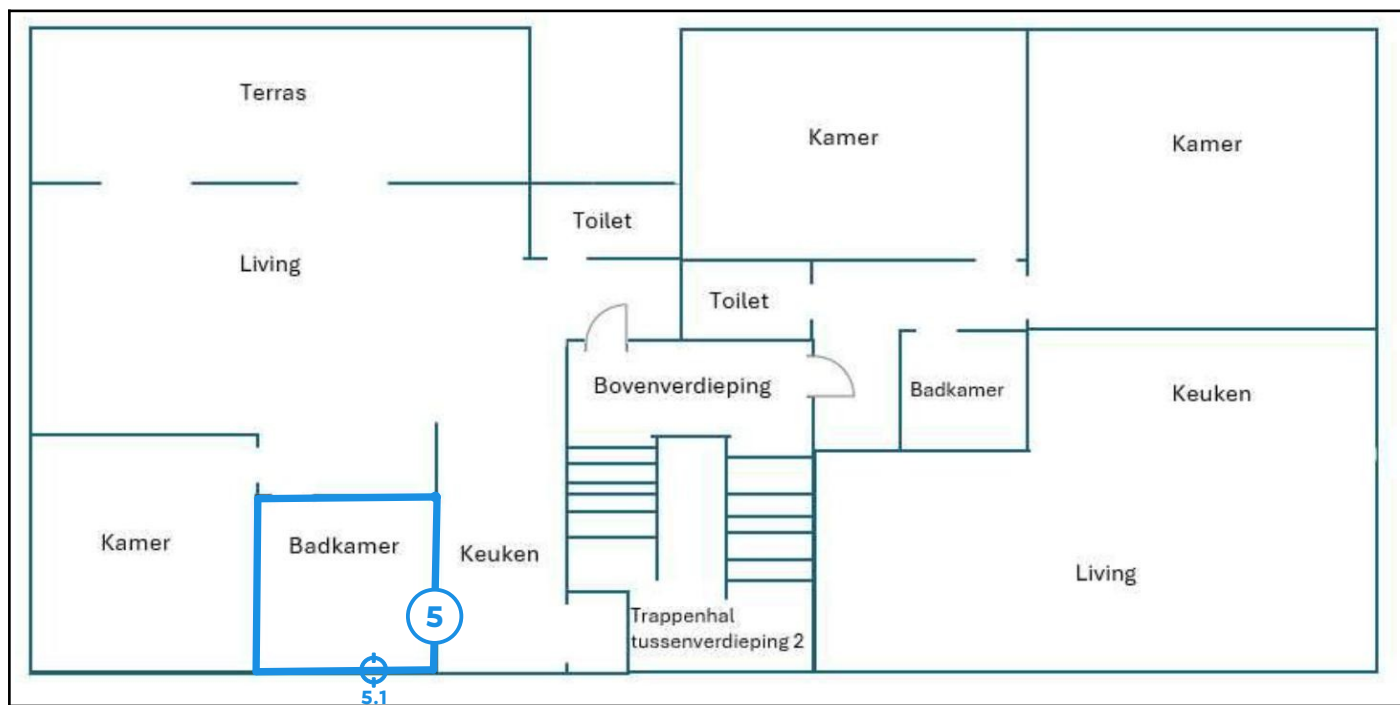
Plan 1.3: Vloerzeil

| Beschrijving | Type | Actie |
|---|---|---|
| 5. Vloerzeil badkamer | Geen asbest | - |
| 5.1 Code: MM06 | Puntmonster | - |

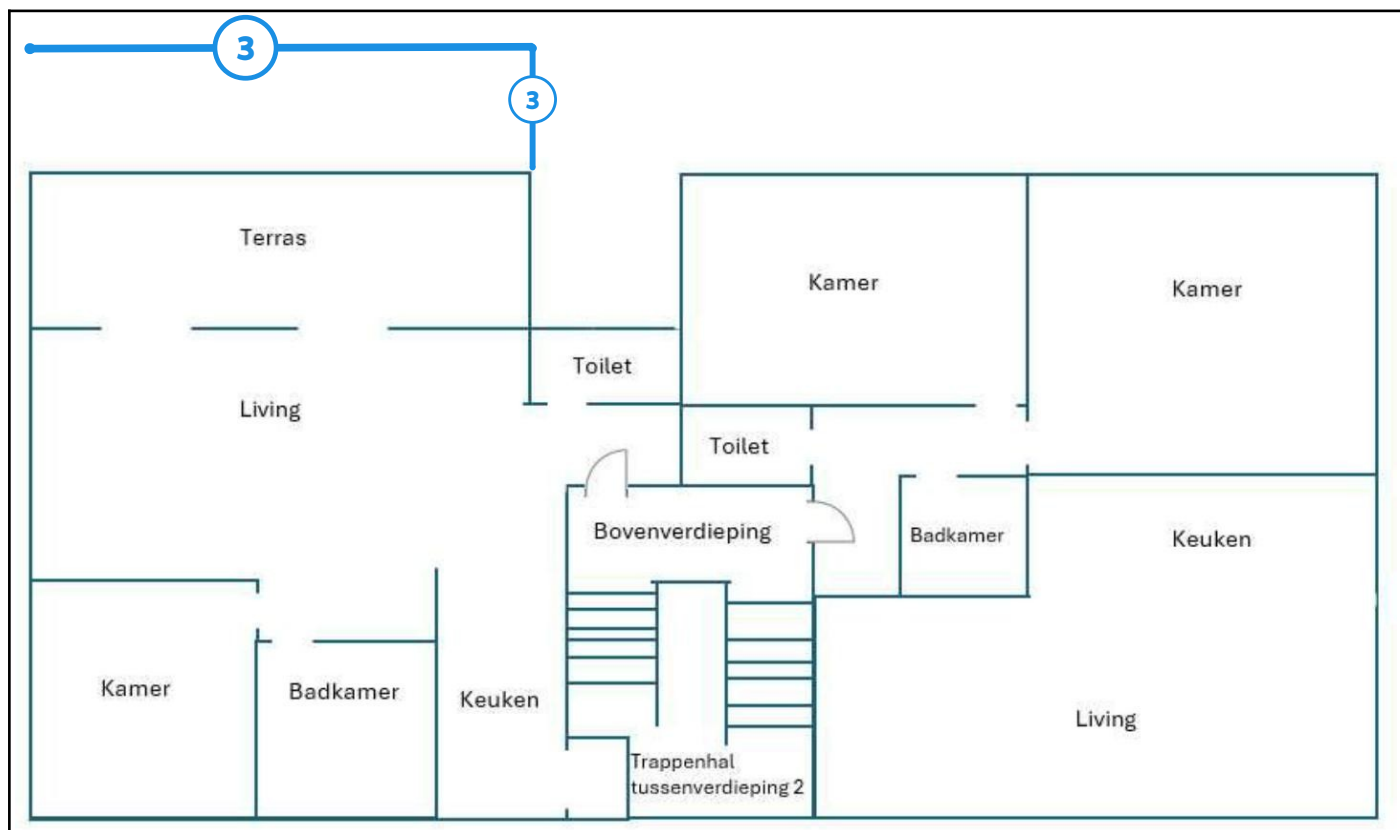
Plan 1.4: Volle deksteen

| Beschrijving | Type | Actie |
|---|---|---|
| 3. Volle deksteen | Geen asbest | - |

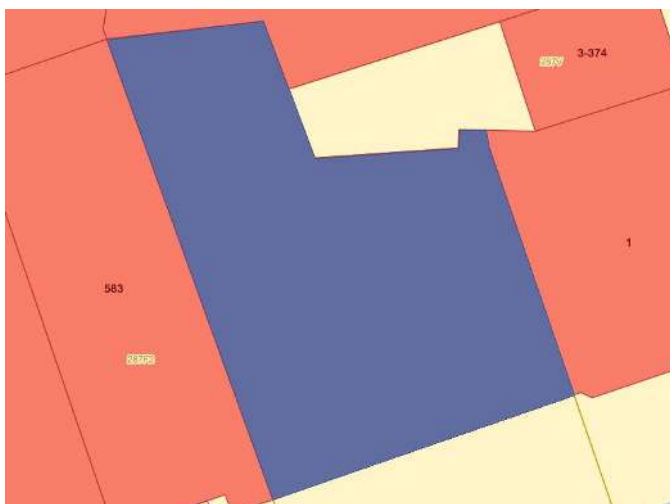
Zone 2: Dak

- 0 Asbestmaterialen
- 0 Beperkingen
- 0 Uitsluitingen
- 0 Roerende goederen
- 0 Puin, steenslag, (water)bodem
- 0 Adviezen
- 2 Geen asbest**

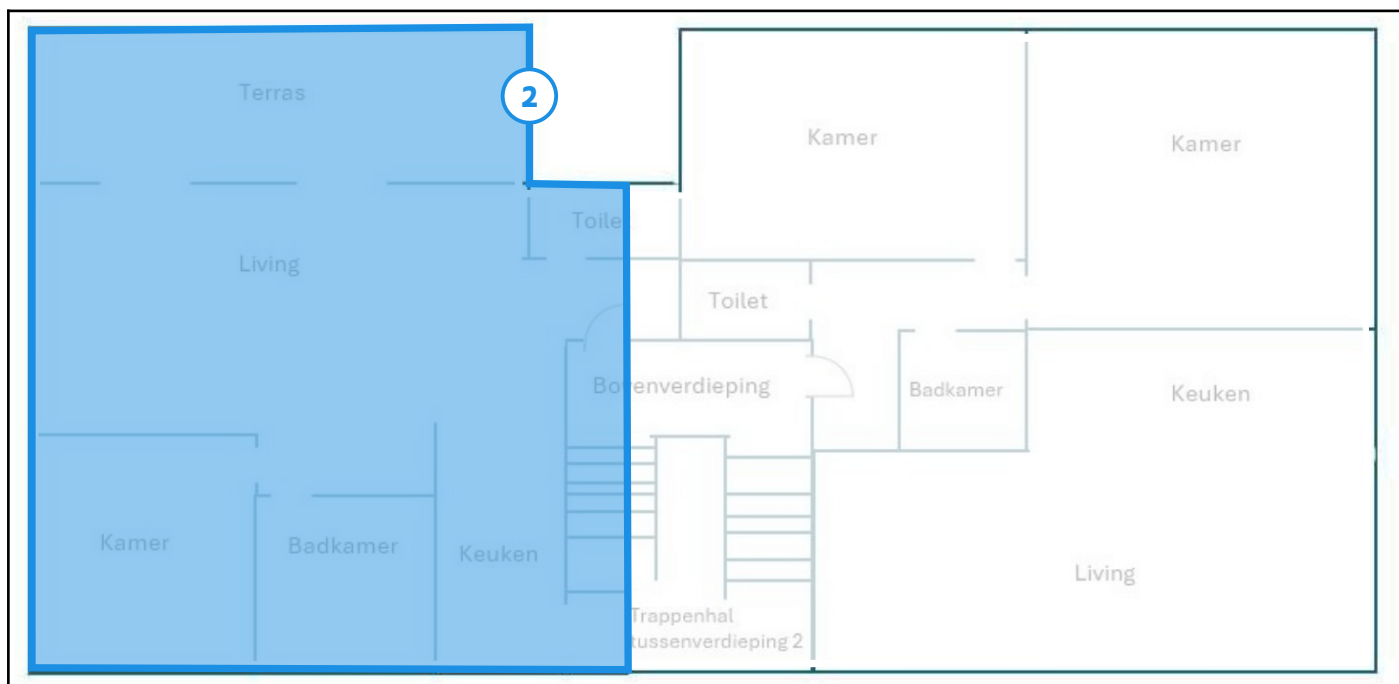
Plan 2.1: Roofing

| Beschrijving | Type | Actie |
|---|---|---|
| 2. Roofing | Geen asbest | - |
