Asbestinventarisatetest

Burgemeester De Clercqstraat 1, 9060 Zelzate
Gemeenschappelijke delen

Attestnummer : 20250120-000289.000

Uitgegeven op : 20.01.2025

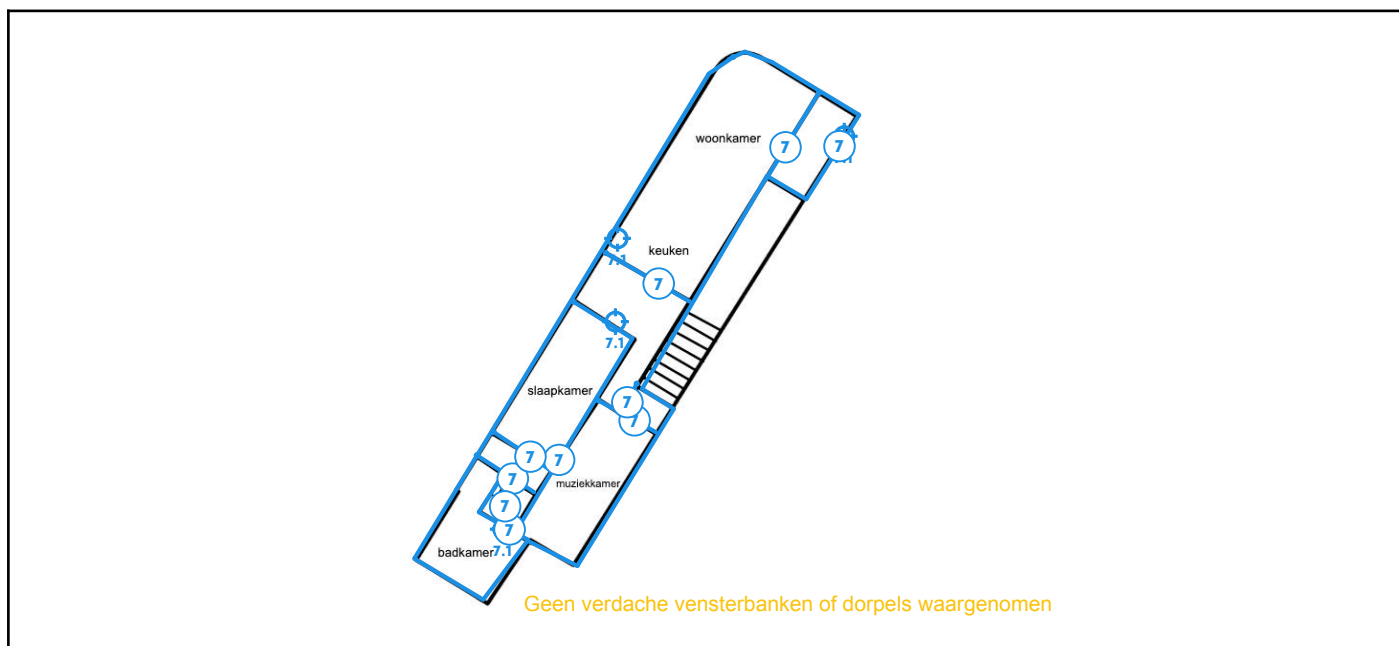
Plan 1.1: Gelijkvloers

Beschrijving	Type	Actie
5. Geen verdachte vensterbanken of dorpels waargenomen binnenshuis	Advies	-
7. Pleisterwerk binnenwanden	Geen asbest	-
7.1 Code: 1	Mengmonster	-

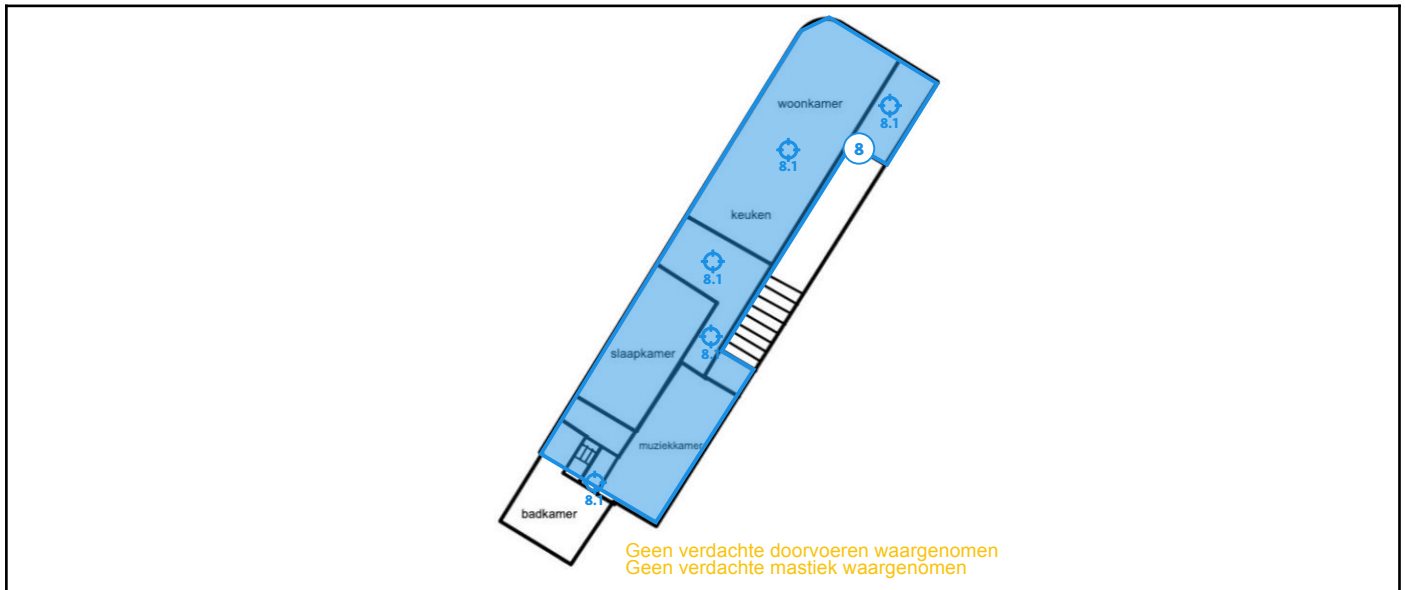
Plan 1.2: Gelijkvloers

Beschrijving	Type	Actie
4. Geen verdachte mastiek waargenomen	Advies	-
6. Geen verdachte doorvoeren waargenomen	Advies	-
8. pleisterwerk plafonds	Geen asbest	-
8.1 Code: 2	Mengmonster	-

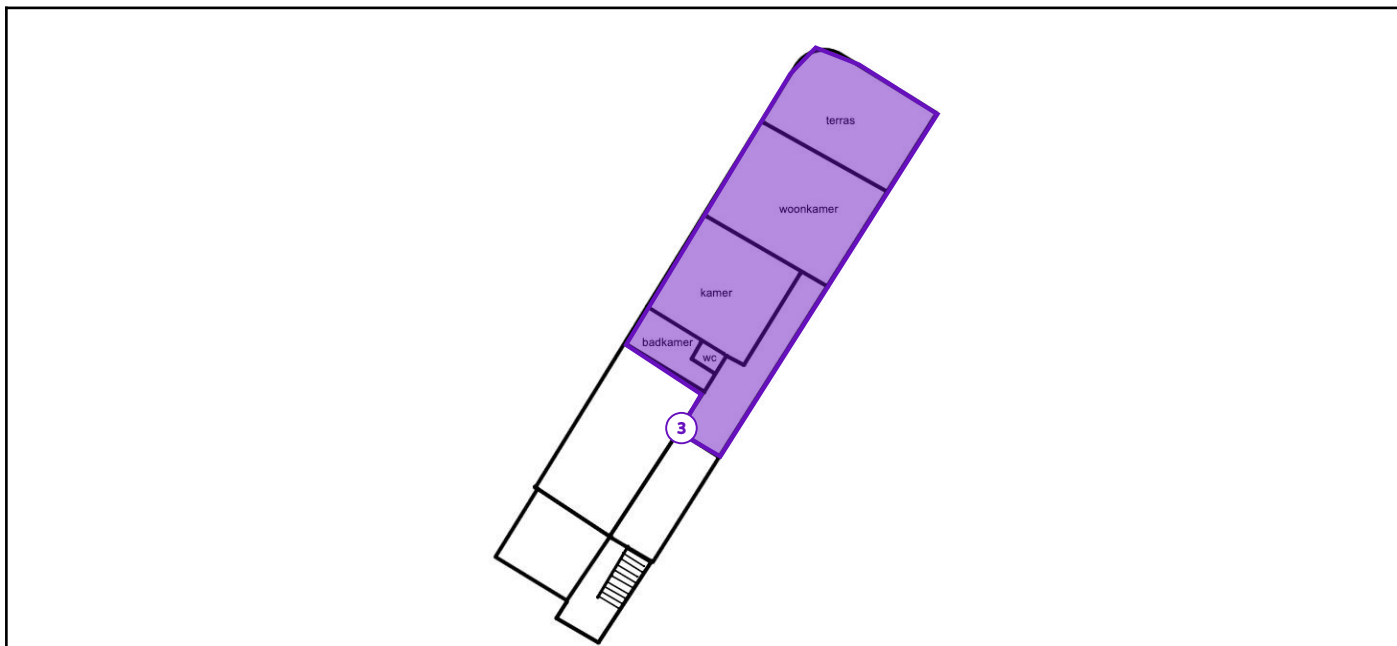
Plan 1.4: Tweede verdiep

Beschrijving	Type	Actie
3. Niet mogelijk platte dak te onderzoeken	Beperking	-

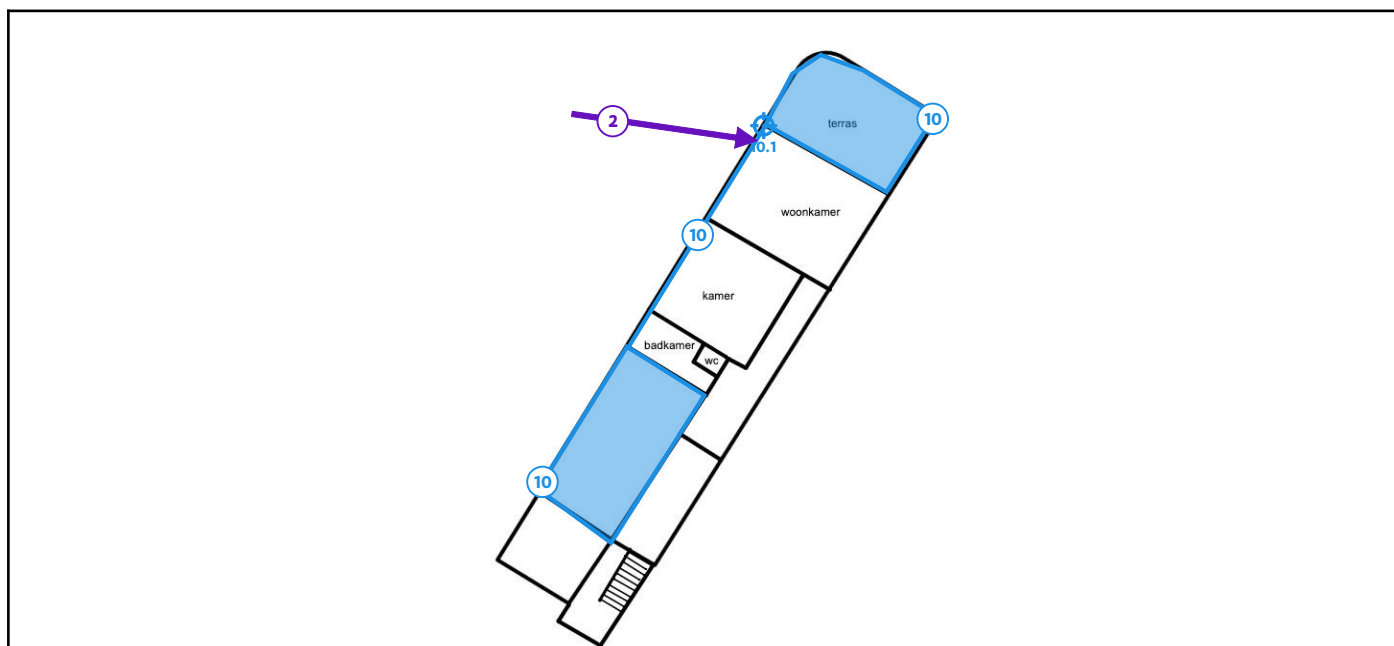
Plan 1.5: Tweede verdiep

Beschrijving	Type	Actie
2. Niet mogelijk om dakpannen op te heffen	Beperking	-
10. Dakbedekking met roofing	Geen asbest	-
10.1 Code: 3	Puntmonster	-

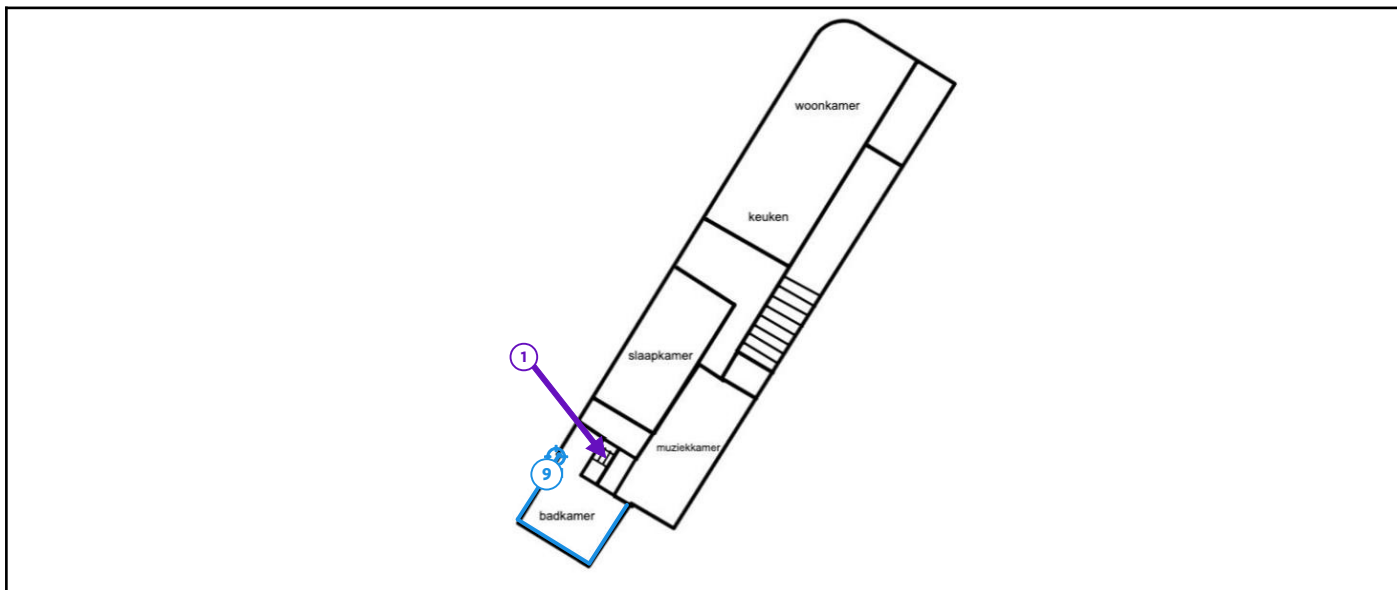
Plan 1.6: Gelijkvloers

Beschrijving	Type	Actie
1. Kelder niet toegankelijk	Beperking	-
9. Crepi buitenschil	Geen asbest	-
9.1 Code: 4	Puntmonster	-
