Asbestinventarisatetest

Gasthuisstraat 16, 2520 Ranst

Attestnummer : **20230717-000273.000**

Uitgegeven op : **17.07.2023**

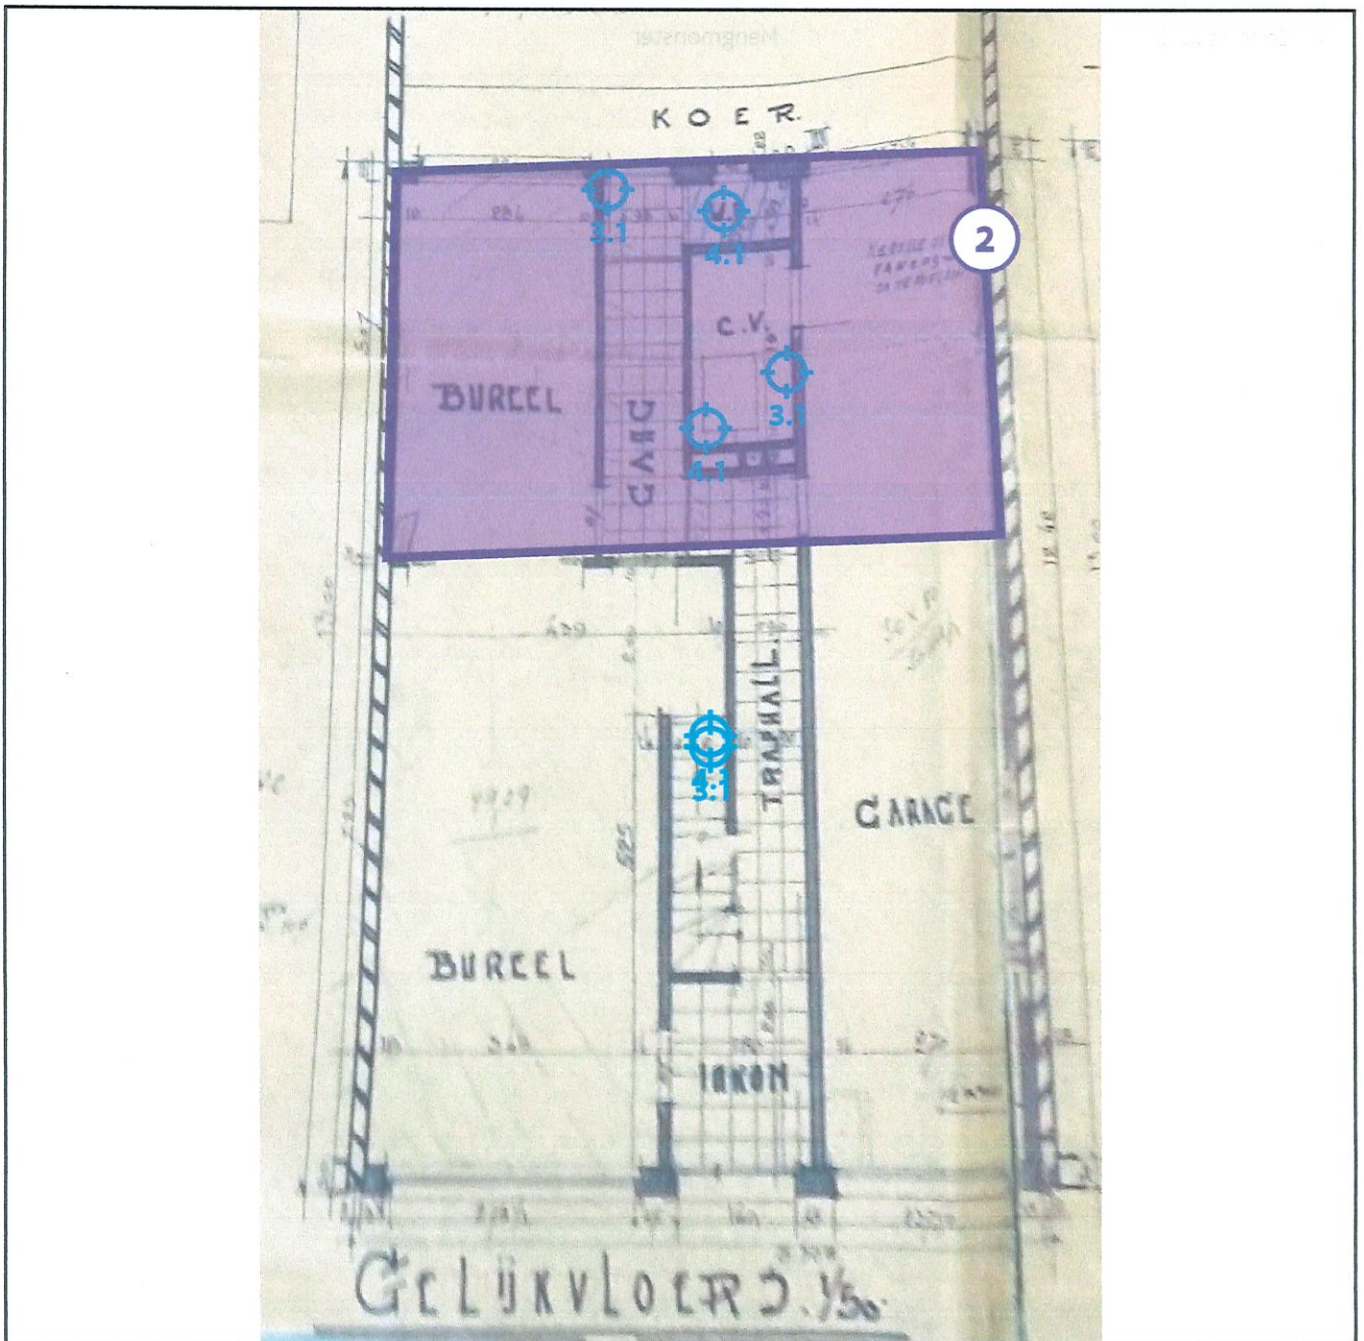
Plan 1.1: 81e762be-05c3-45ee-9fed-c0dcb1069583

Beschrijving	Type	Actie
2. roofing aanbouw dak	Advies	-
3. Pleisterwerken Muur	Geen asbest	-
3.1 Code: Staal 1	Mengmonster	-

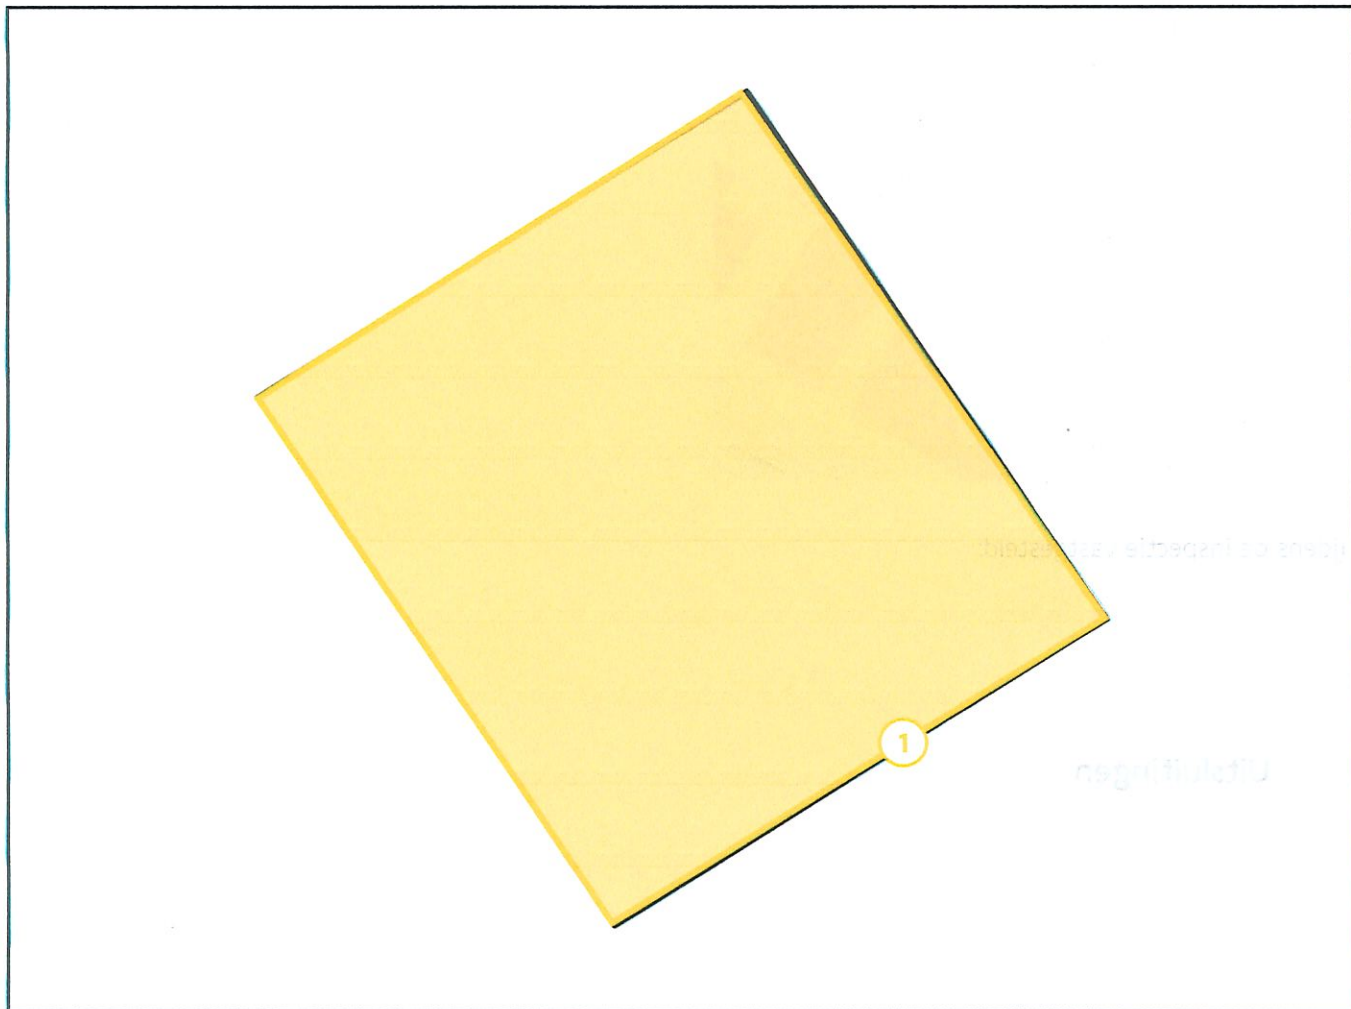
Legende van plan 2.1: Bijgebouw plan

Beschrijving	Type	Actie
1. tuinhuis	Uitsluiting	-
