Asbestinventarisatetest

Langensteenweg 40/0001, 1785 Merchtem

Attestnummer : 20250219-000212.000

Niet-asbestveilig

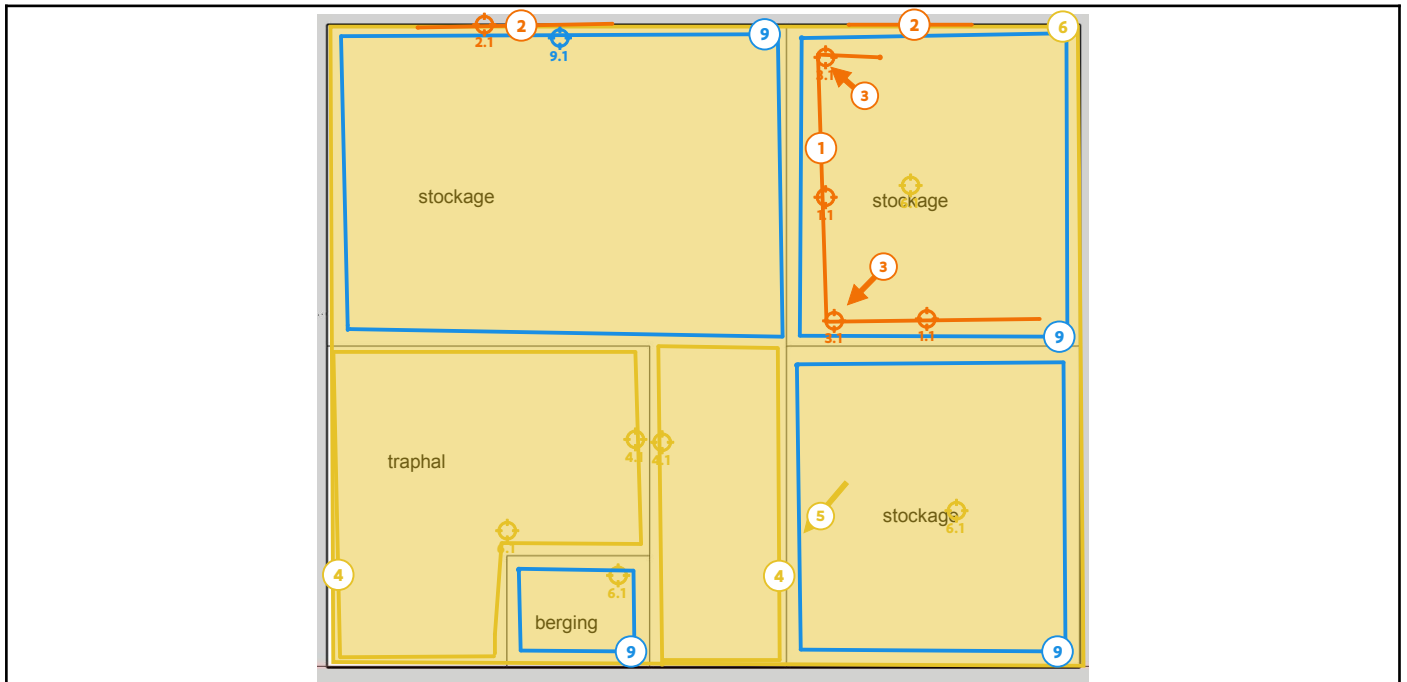
Plan 1.1: Kelder

Beschrijving	Type	Actie
1. Leidingisolatie uit gips rechte stukken	Asbestmateriaal	Verwijderen
1.1 Code: MM6	Mengmonster	-
2. Kit/mastiek in en aan de ramen	Asbestmateriaal	Verwijderen
2.1 Code: MM4	Puntmonster	-
3. Leidingisolatie uit gips bocht	Asbestmateriaal	Verwijderen
3.1 Code: MM5	Mengmonster	-
4. Bepoistering op de muren	Asbestmateriaal	Zorgvuldig beheren
4.1 Code: MM3	Mengmonster	-
5. Bakeliet stopcontacten, lichtarmaturen en/of schakelaars	Asbestmateriaal	Zorgvuldig beheren
6. Bepoistering op de plafonds	Asbestmateriaal	Zorgvuldig beheren

6.1 Code: MM2	Mengmonster	-
9. Cementering muren	Geen asbest	-
9.1 Code: MM1	Puntmonster	-

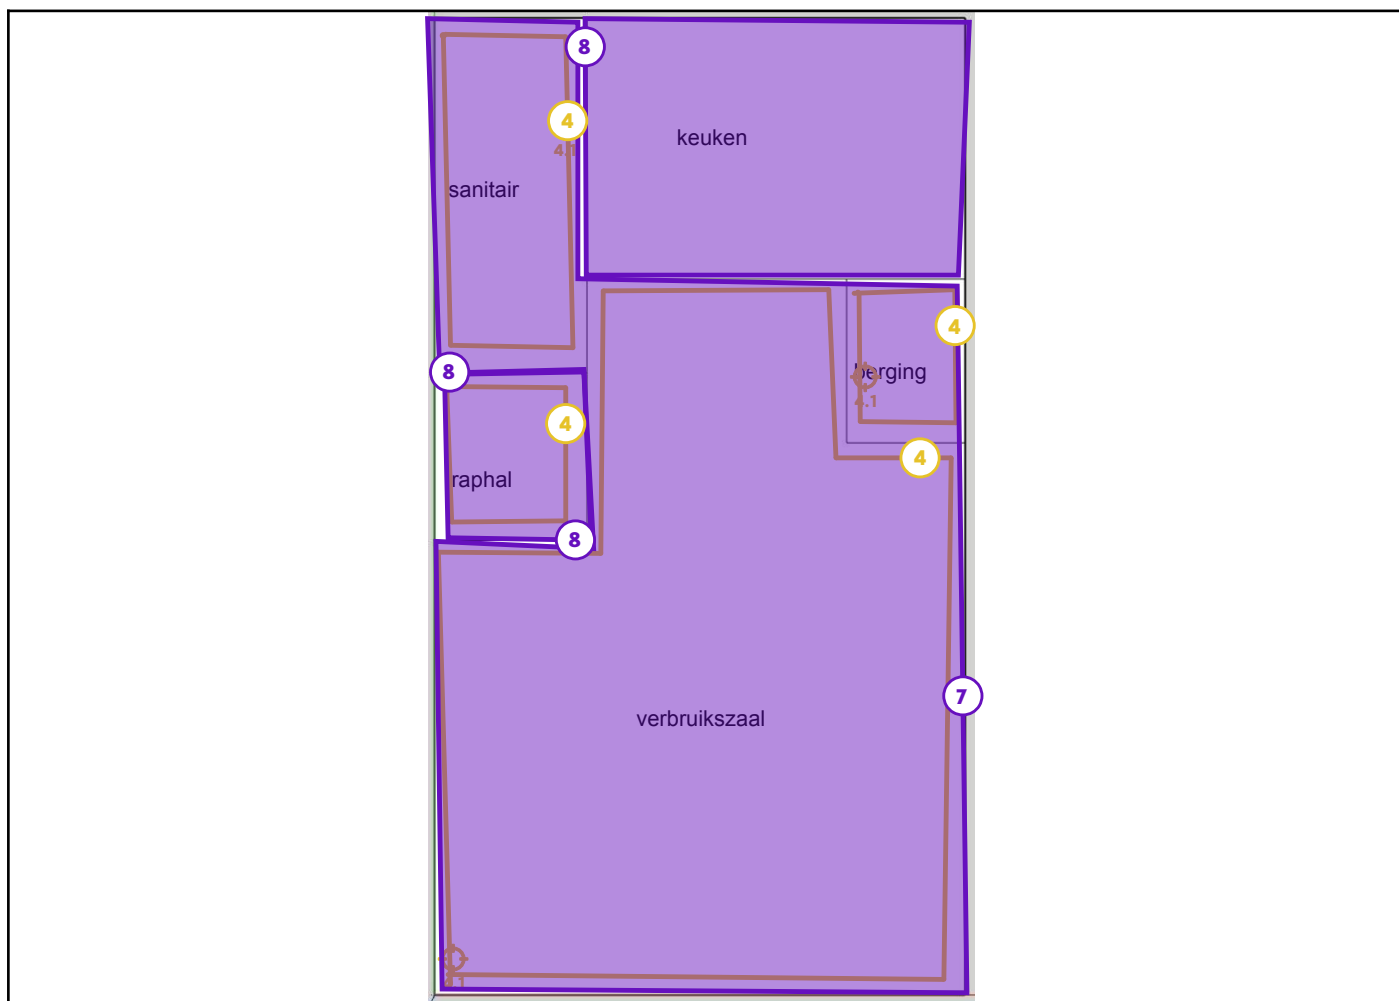
Plan 1.2: Gelijkvloerse verdieping

Beschrijving	Type	Actie
4. Bepleistering op de muren	Asbestmateriaal	Zorgvuldig beheren
4.1 Code: MM3	Mengmonster	-
7. gipsplaat plafonds	Advies	-
8. Valse plafonds hout/pvc	Advies	-
