Asbestinventarisatetest

Violettenstraat 7, 8530 Harelbeke

Attestnummer : 20240710-000217.000

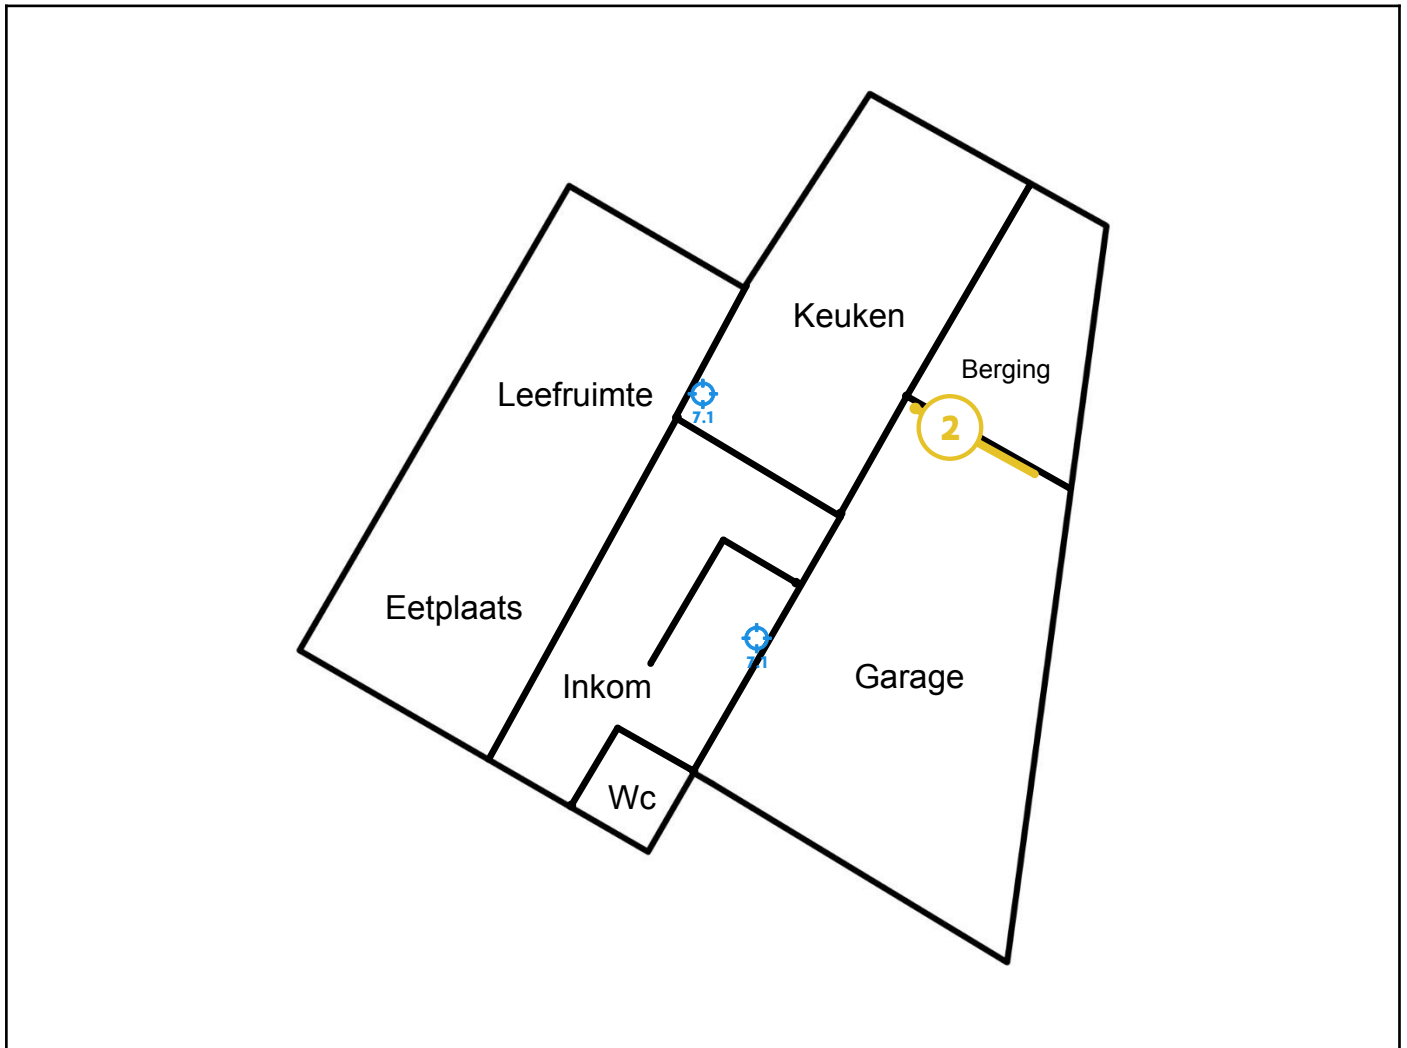
Plan 1.1: Gelijkvloers

Beschrijving	Type	Actie
2. Mastiek (oud) schrijnwerk	Asbestmateriaal	Zorgvuldig beheren
7. Pleisterwerk muren	Geen asbest	-
7.1 Code: MM01	Mengmonster	-

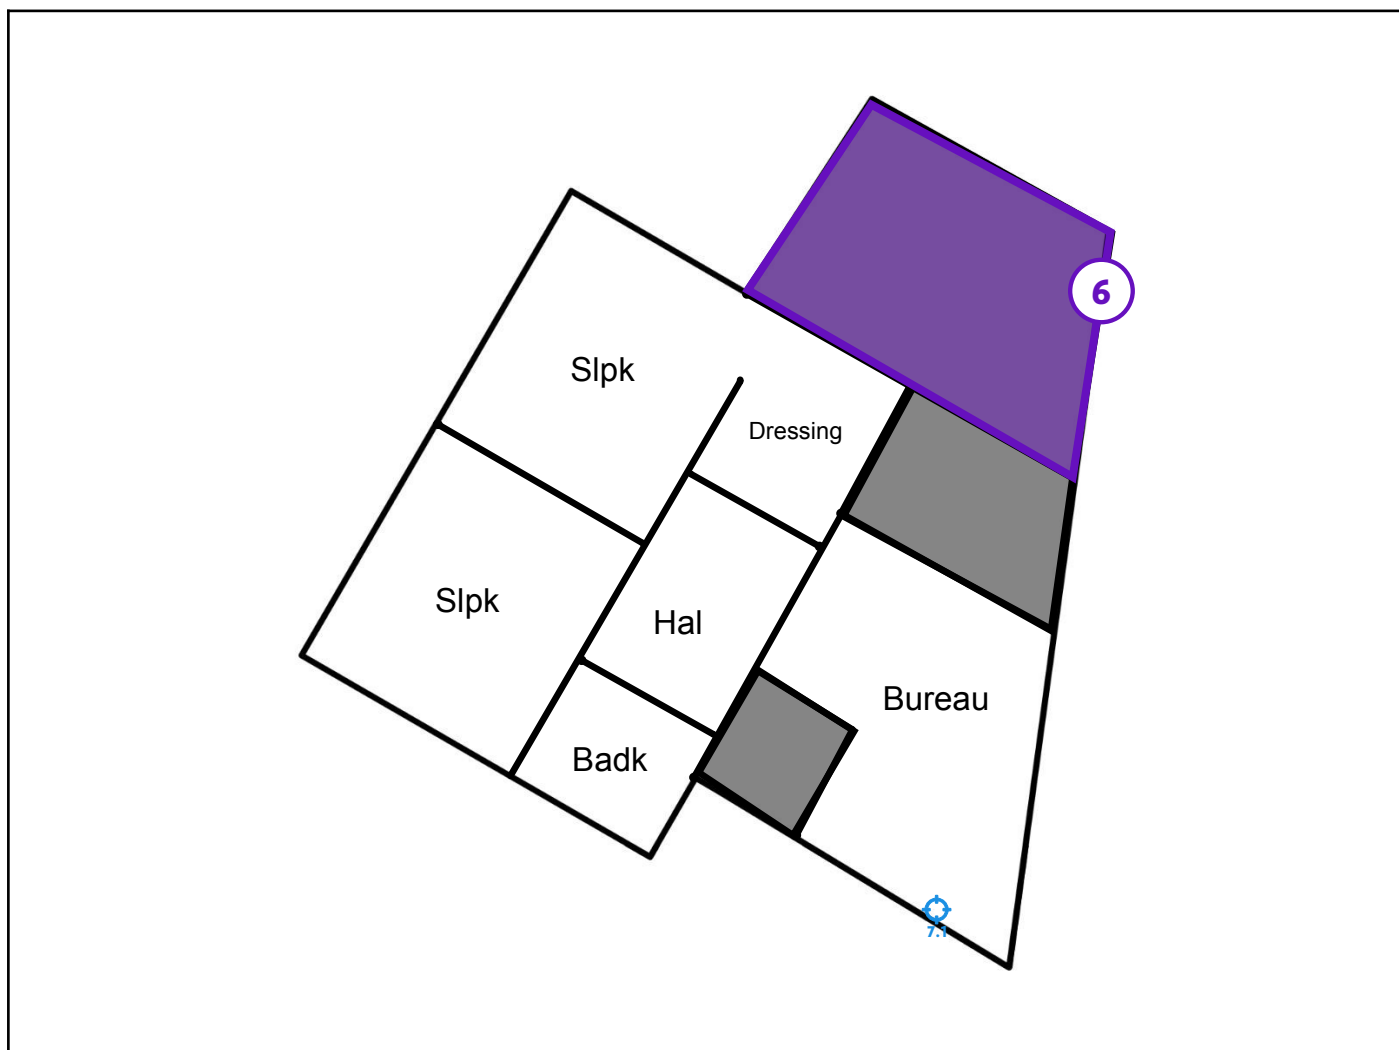
Plan 1.2: 1e Verdiep

Beschrijving	Type	Actie
6. Plat dak achterbouw/dakkapel vooraan	Advies	-
7. Pleisterwerk muren	Geen asbest	-
7.1 Code: MM01	Mengmonster	-

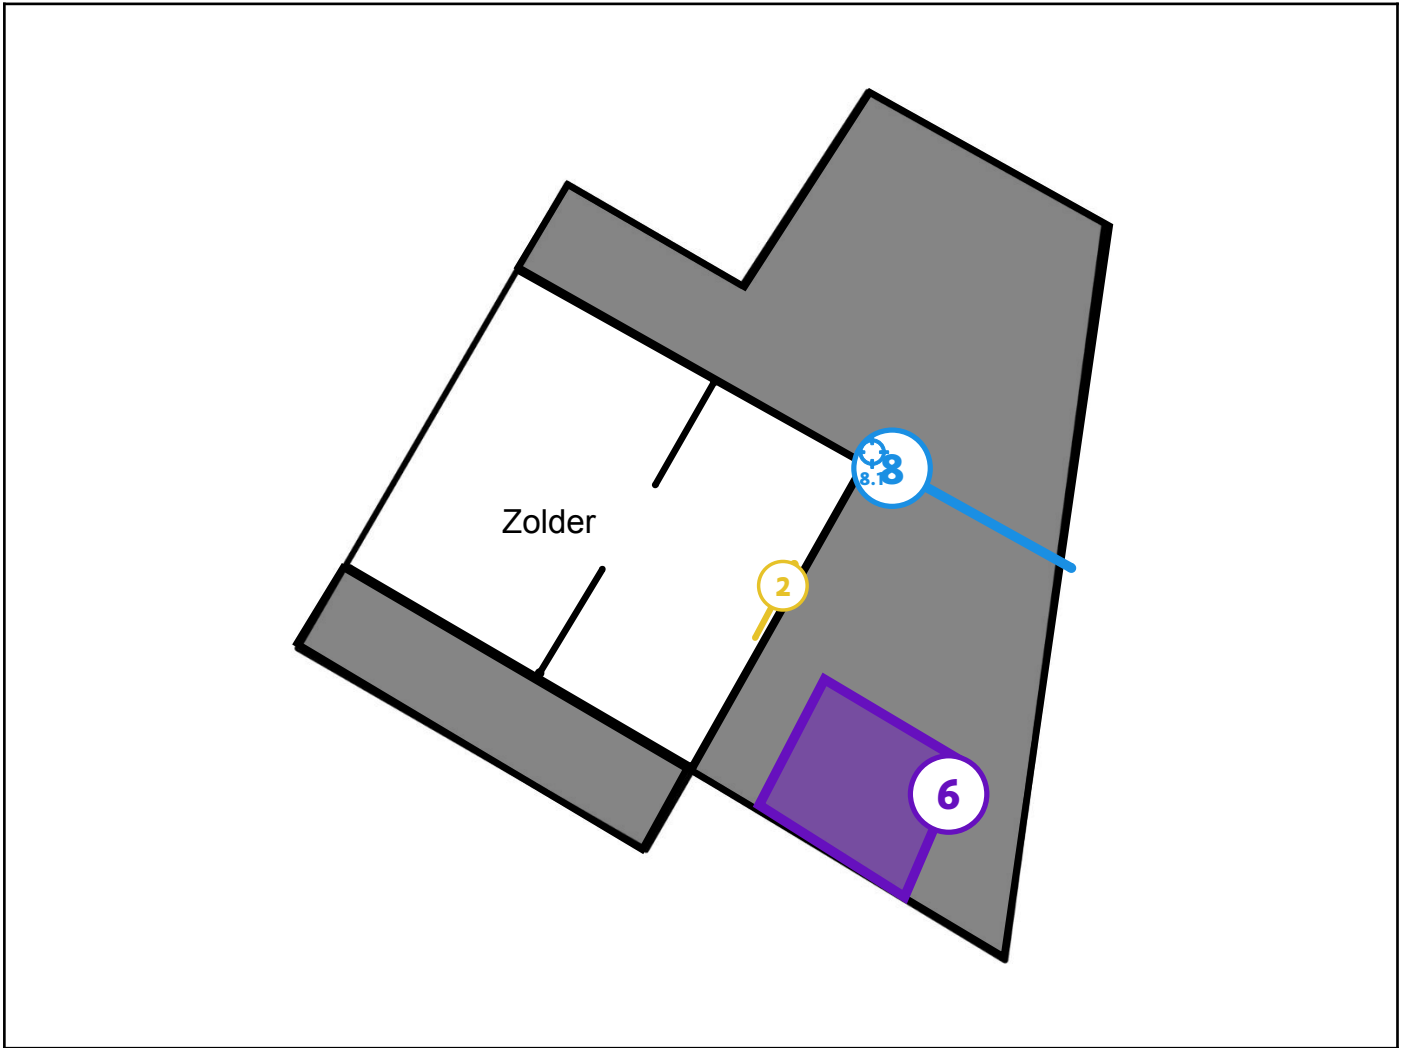
Plan 1.4: Zolder

Beschrijving	Type	Actie
2. Mastiek (oud) schrijnwerk	Asbestmateriaal	Zorgvuldig beheren
6. Plat dak achterbouw/dakkapel vooraan	Advies	-
8. Roofing dakgoot achteraan	Geen asbest	-
8.1 Code: PM01	Puntmonster	-

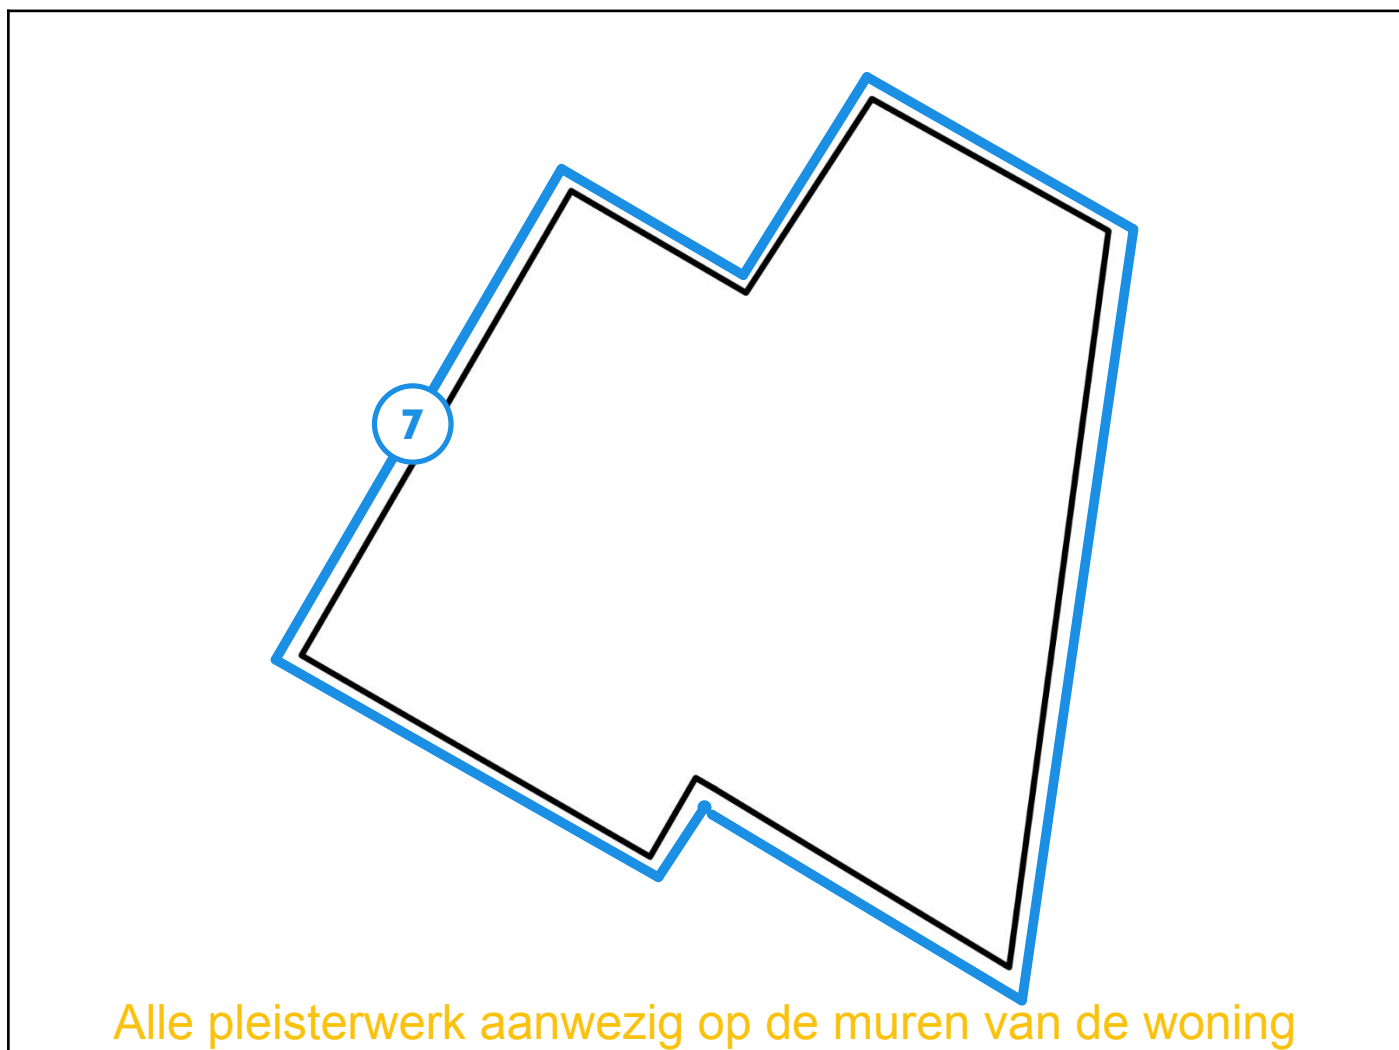
Plan 1.5: Pleisterwerk

Beschrijving	Type	Actie
7. Pleisterwerk muren	Geen asbest	-

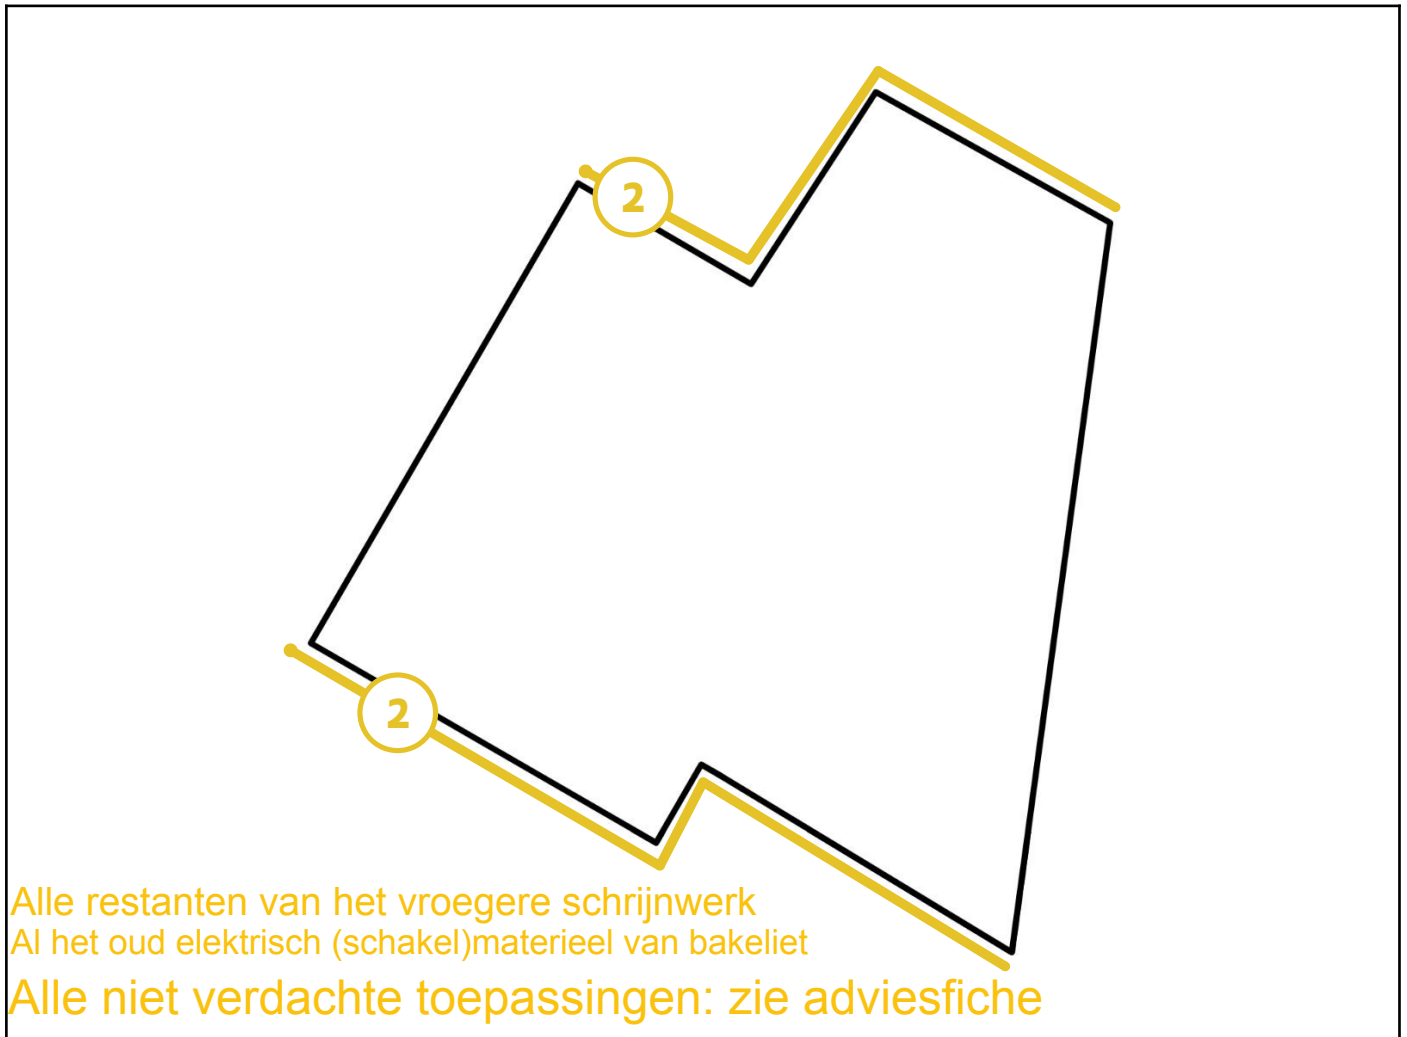
Plan 1.6: Overzichtsplan

Beschrijving	Type	Actie
2. Mastiek (oud) schrijnwerk	Asbestmateriaal	Zorgvuldig beheren
3. Bakeliet (oud elektrisch materieel)	Asbestmateriaal	Zorgvuldig beheren
5. Niet verdachte toepassingen	Advies	-

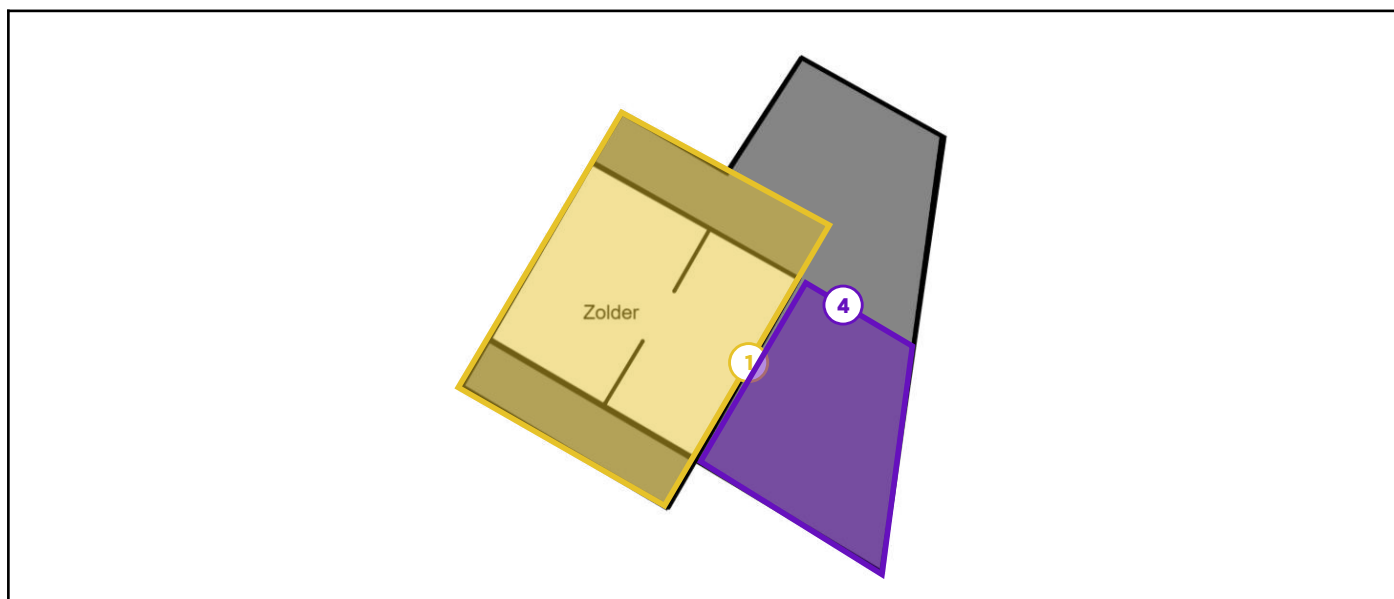
Plan 1.7: Zolder

Beschrijving	Type	Actie
1. Menuiserieplaten onderdak woning	Asbestmateriaal	Zorgvuldig beheren
4. zolderruimte boven garage	Beperking	-
