# Asbestinventarisatetest

Treurwilgenweg 3, 8200 Brugge

Attestnummer : 20250324-000295.000

Uitgegeven op : 24.03.2025

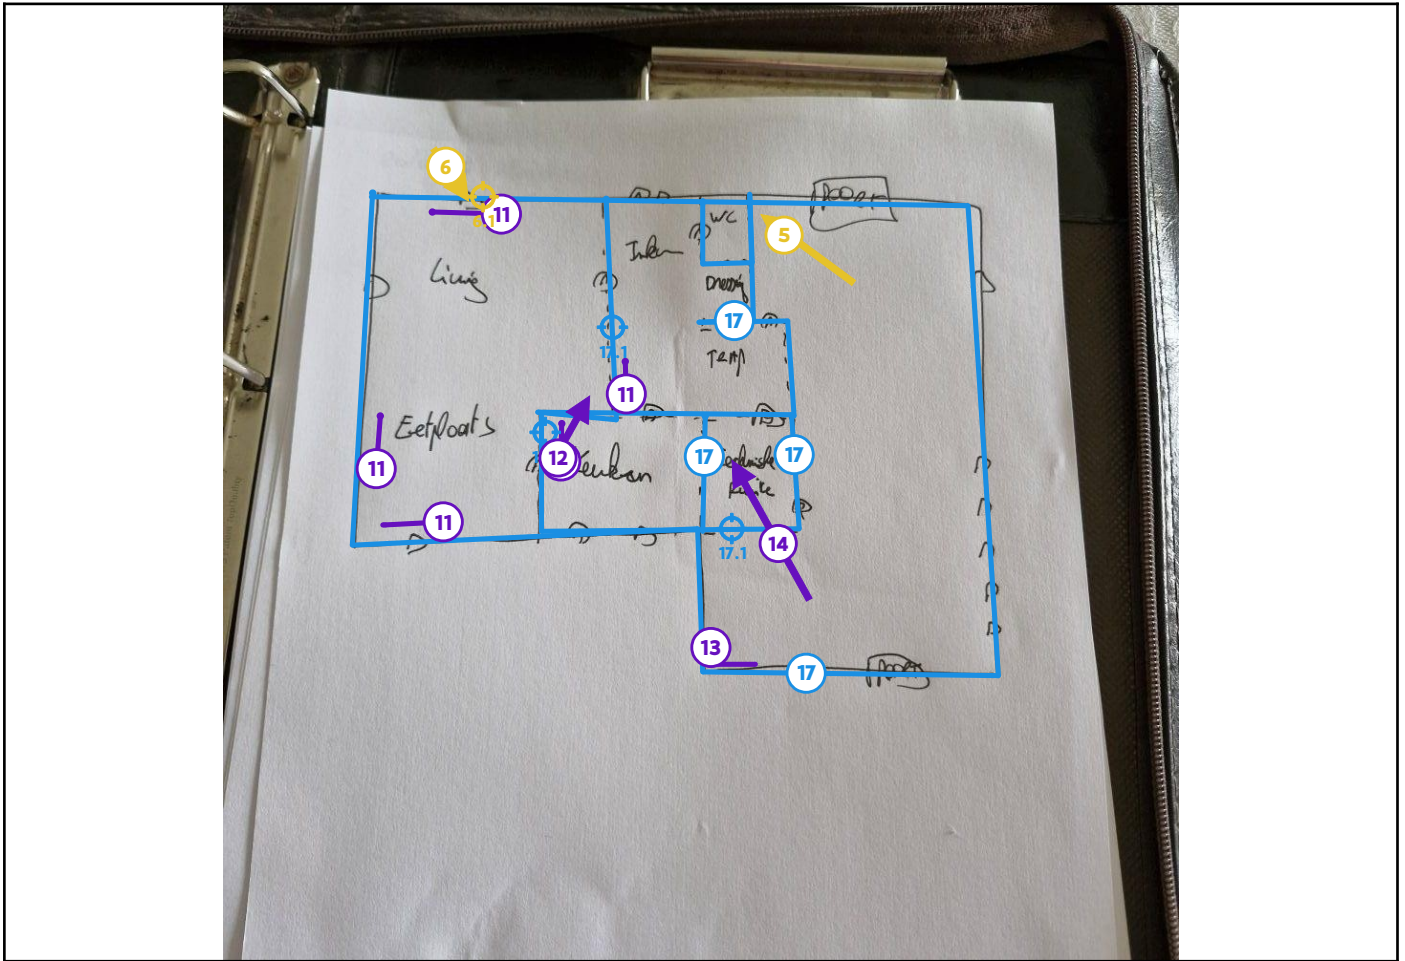
# Plan 1.1: gelijkvloers

Beschrijving	Type	Actie
5. electriciteitsmeter + elektriciteitskastje	Asbestmateriaal	Zorgvuldig beheren
6. Mastiek (raam)	Asbestmateriaal	Zorgvuldig beheren
6.1 Code: MM3	Puntmonster	-
11. radiatoren	Advies	-
12. houtkachel	Advies	-
13. wandtegels (zwarte lijm)	Advies	-
14. cv-ketel	Advies	-
17. PW (muren)	Geen asbest	-

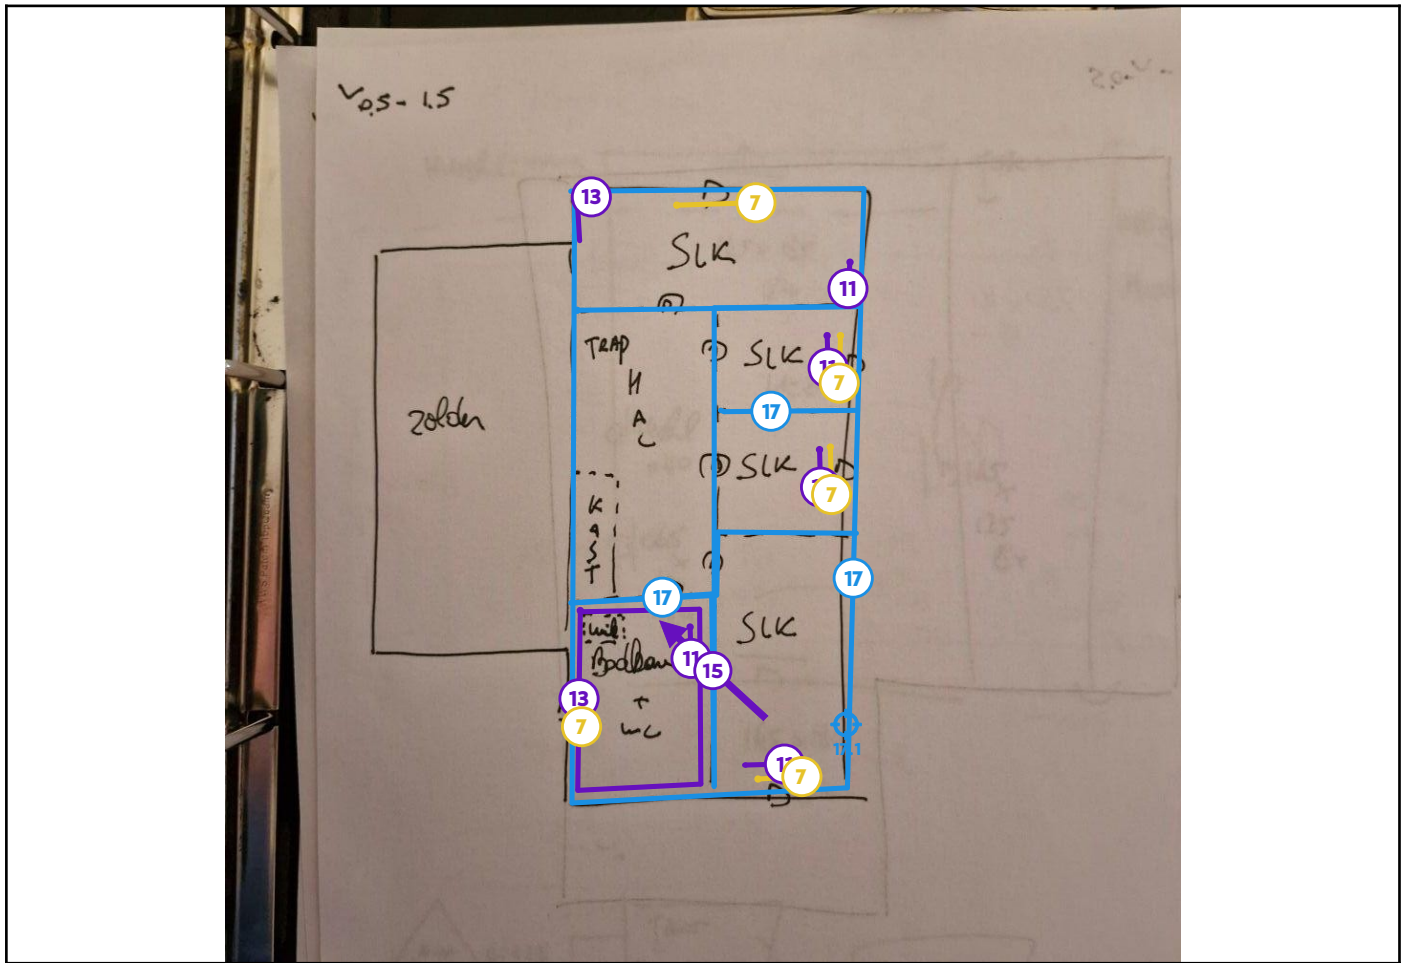
## Plan 1.2: 1ste verdieping

Beschrijving	Type	Actie
7. vensterbanken	Asbestmateriaal	Zorgvuldig beheren
11. radiatoren	Advies	-
13. wandtegels (zwarte lijm)	Advies	-
15. elektrische convector	Advies	-
17. PW (muren)	Geen asbest	-
17.1 Code: MM1	Mengmonster	-

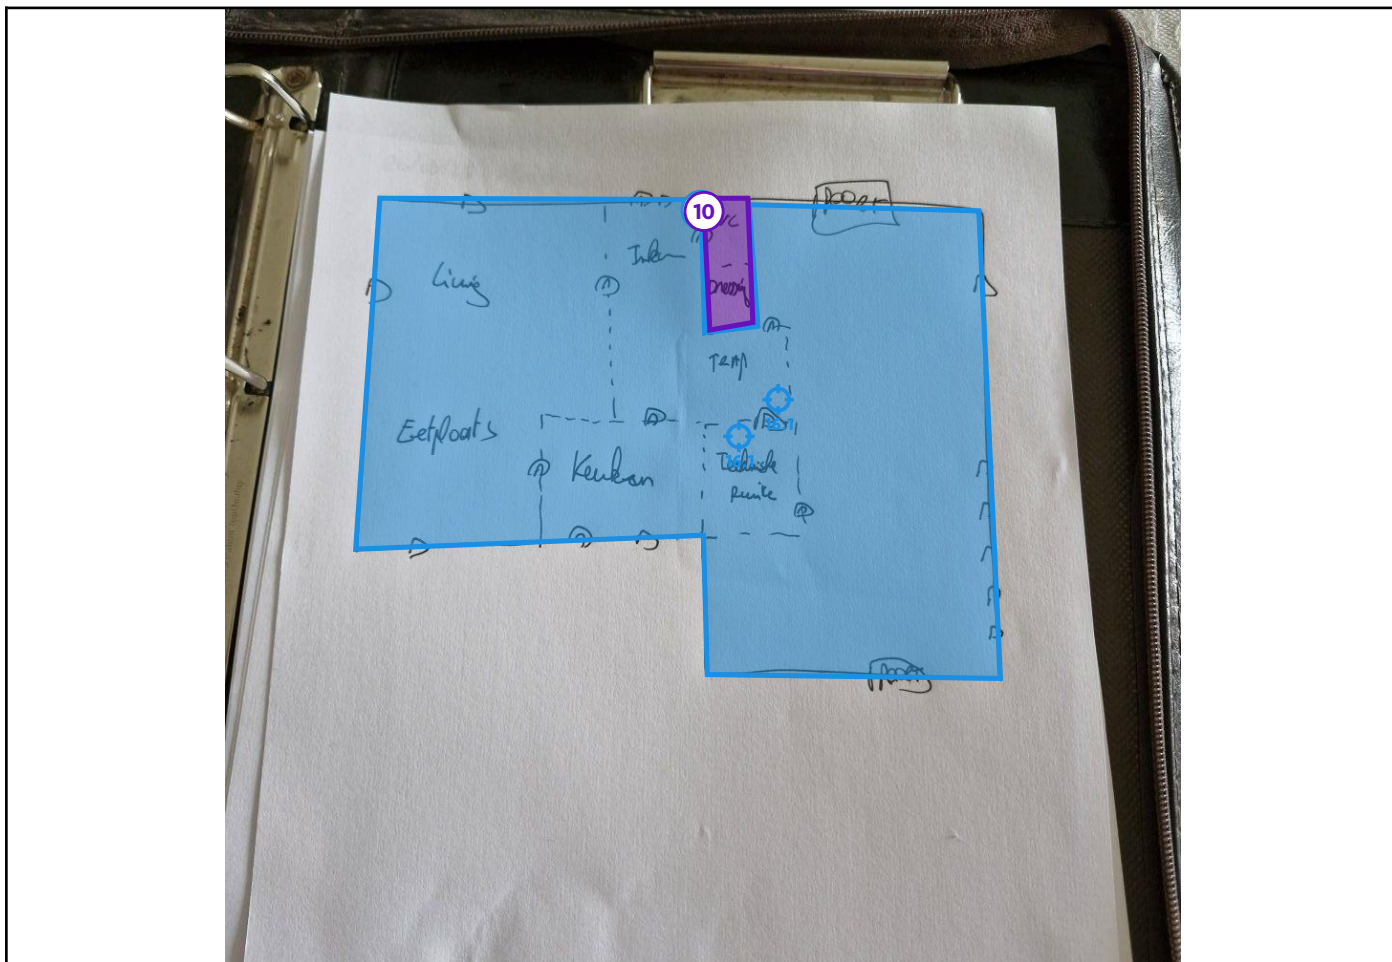
## Plan 1.3: gelijkvloers

Beschrijving	Type	Actie
10. valse plafonds	Advies	-
16. PW (plafonds)	Geen asbest	-
16.1 Code: MM2	Mengmonster	-

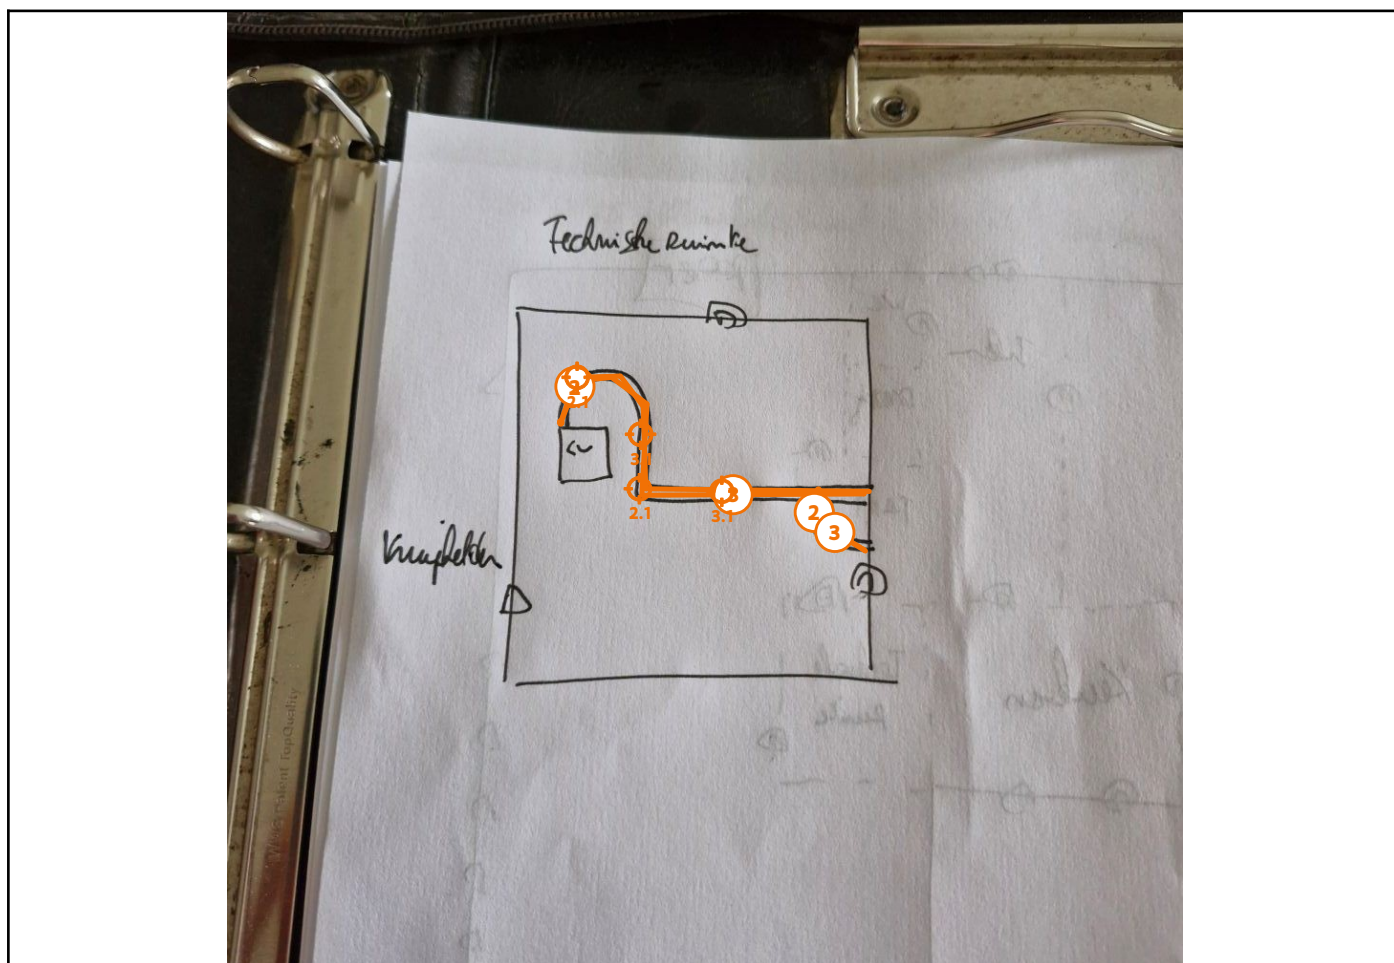
## Plan 1.5: technische ruimte

Beschrijving	Type	Actie
2. leidingisolatie (bochten)	Asbestmateriaal	<a href="#">Verwijderen</a>
2.1 Code: MM5	Mengmonster	-
3. leidingisolatie (rechte stukken)	Asbestmateriaal	<a href="#">Verwijderen</a>
3.1 Code: MM4	Mengmonster	-

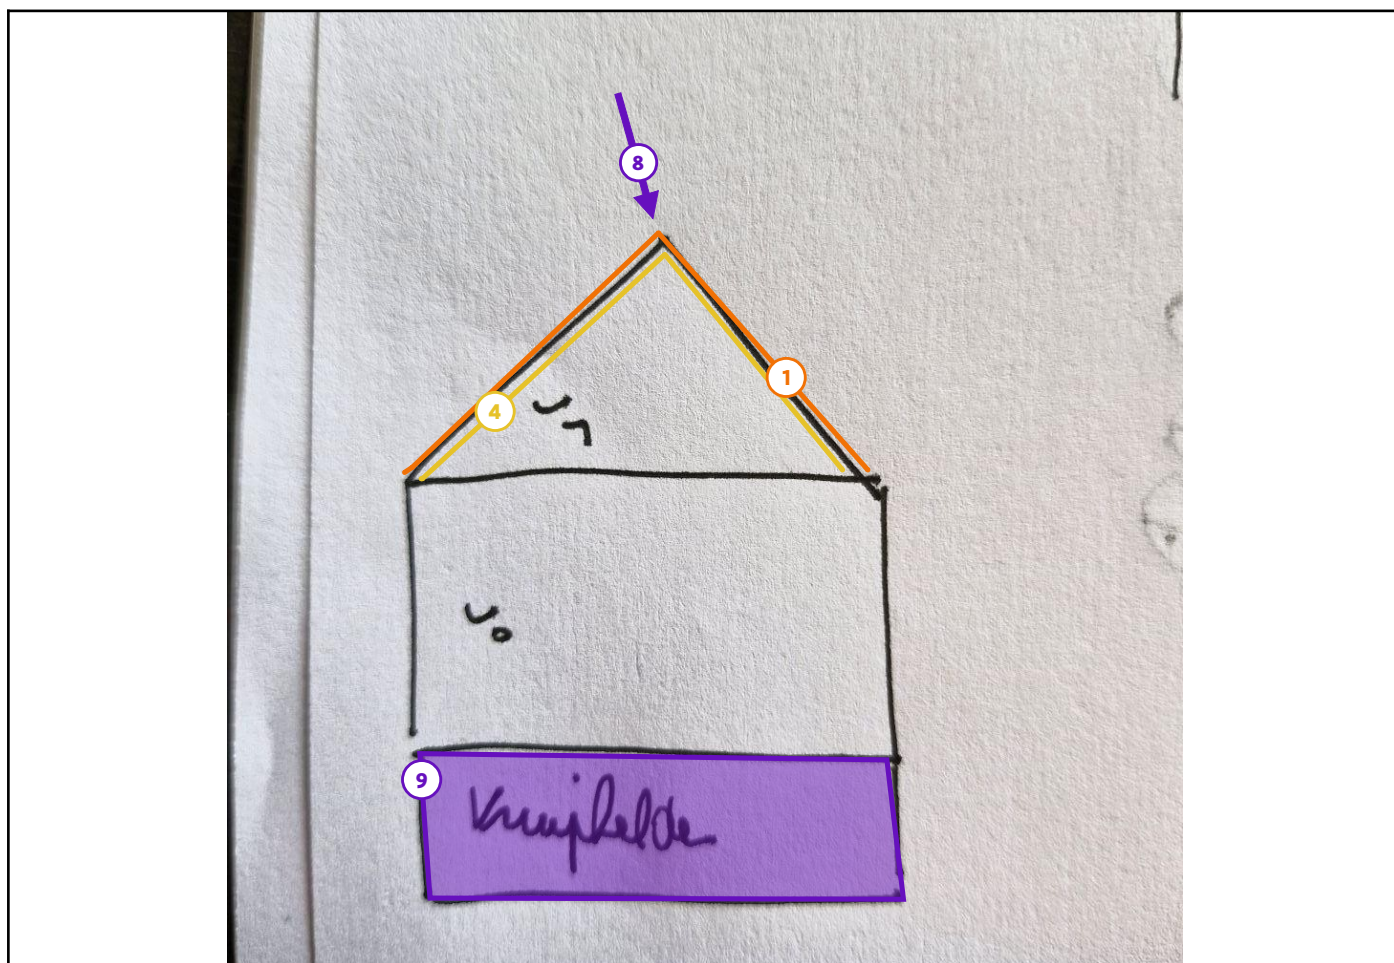
## Plan 1.6: doorsnede 1

Beschrijving	Type	Actie
1. leiendak	Asbestmateriaal	Verwijderen
4. Onderdak zadeldak	Asbestmateriaal	Zorgvuldig beheren
8. schoorsteen ( afvoerbuizen)	Beperking	-
9. kruipkelder	Beperking	-

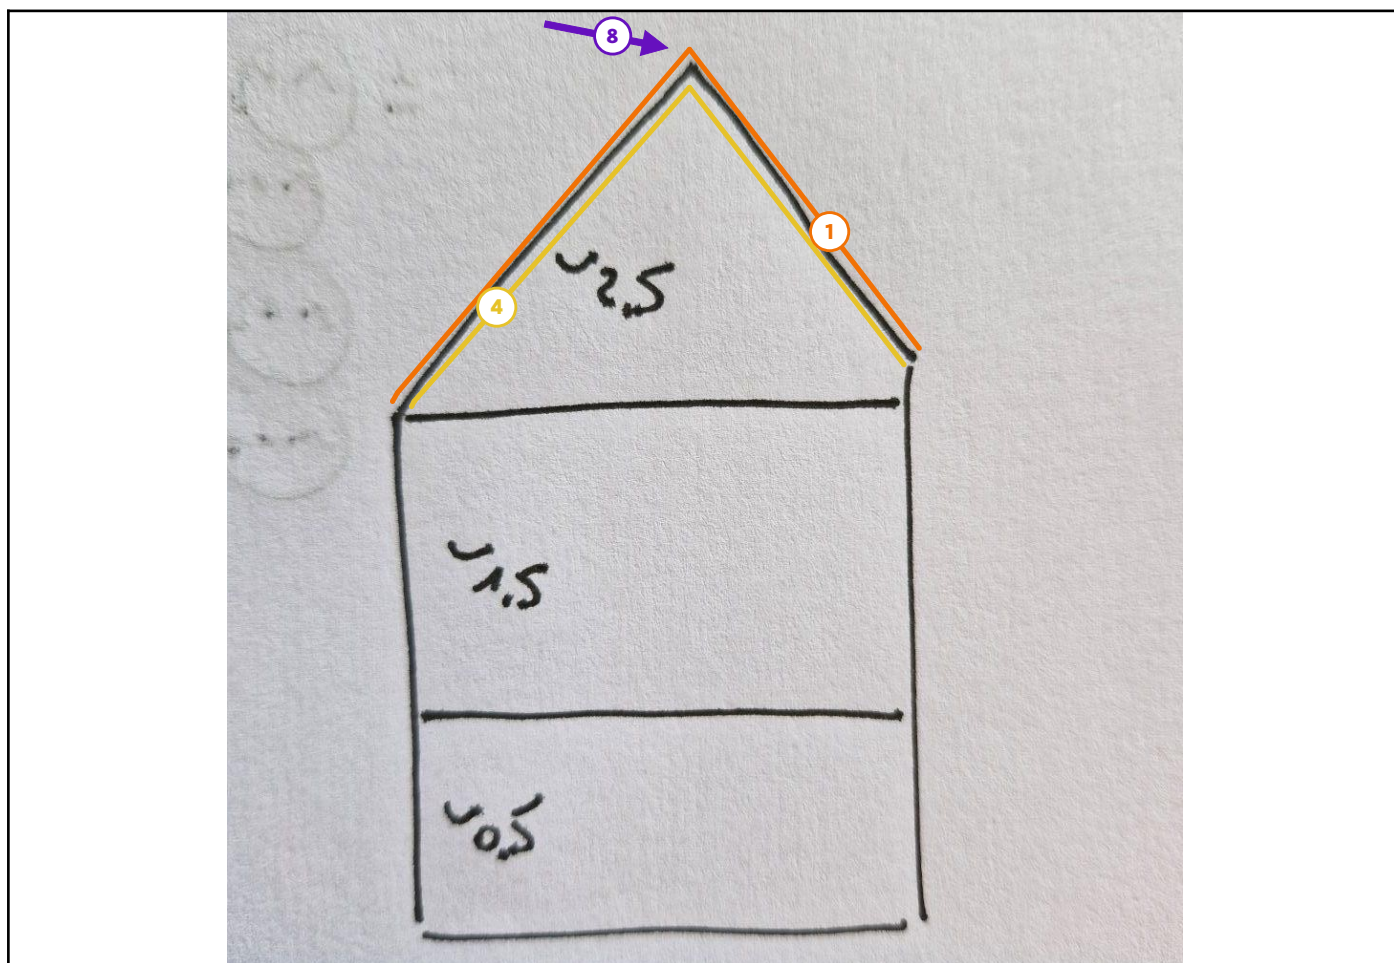
## Plan 1.7: doorsnede 2

Beschrijving	Type	Actie
1. leiendak	Asbestmateriaal	Verwijderen
4. Onderdak zadeldak	Asbestmateriaal	Zorgvuldig beheren
8. schoorsteen ( afvoerbuizen)	Beperking	-
