Asbestinventarisatetest

Hogestraat 2, 8020 Oostkamp

Attestnummer : 20240621-000184.000

Niet-asbestveilig

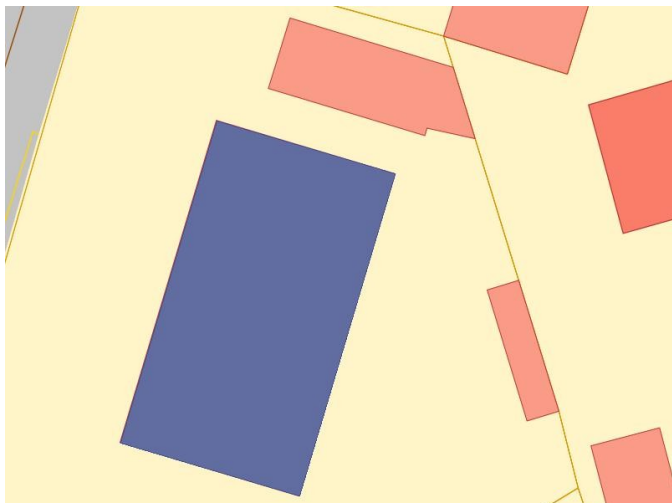
Zone 1: Hoofdgebouw

- 4 Asbestmaterialen**
- 0 Beperkingen
- 0 Uitsluitingen
- 0 Roerende goederen
- 0 Puin, steenslag, (water)bodem
- 1 Adviezen**
- 3 Geen asbest**

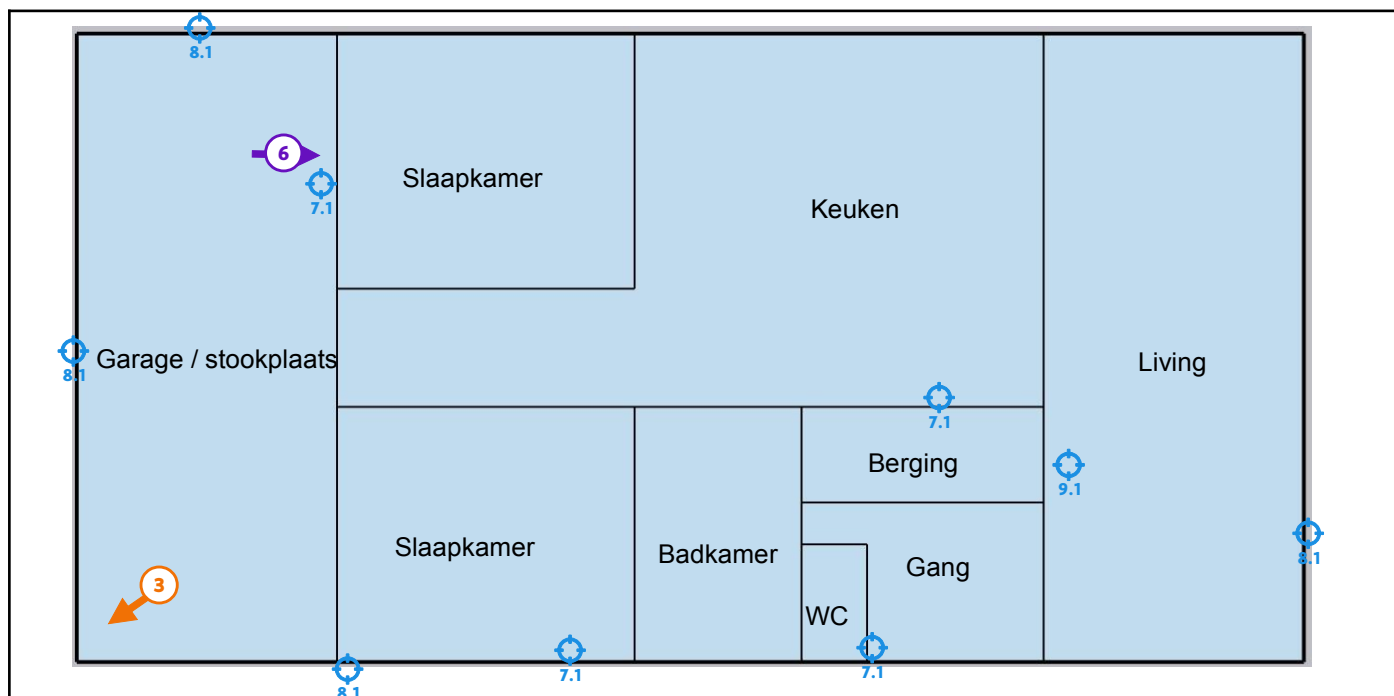
Plan 1.1: Gelijkvloers

Beschrijving	Type	Actie
3. Elektriciteitsdoos	Asbestmateriaal	Verwijderen
6. Verwarmingsketel	Advies	-
7. Pleisterwerk muren	Geen asbest	-
7.1 Code: 1	Mengmonster	-
8. Crepi buitengevel	Geen asbest	-
8.1 Code: 2	Mengmonster	-
9. Kachelkoord	Geen asbest	-
9.1 Code: 3	Puntmonster	-

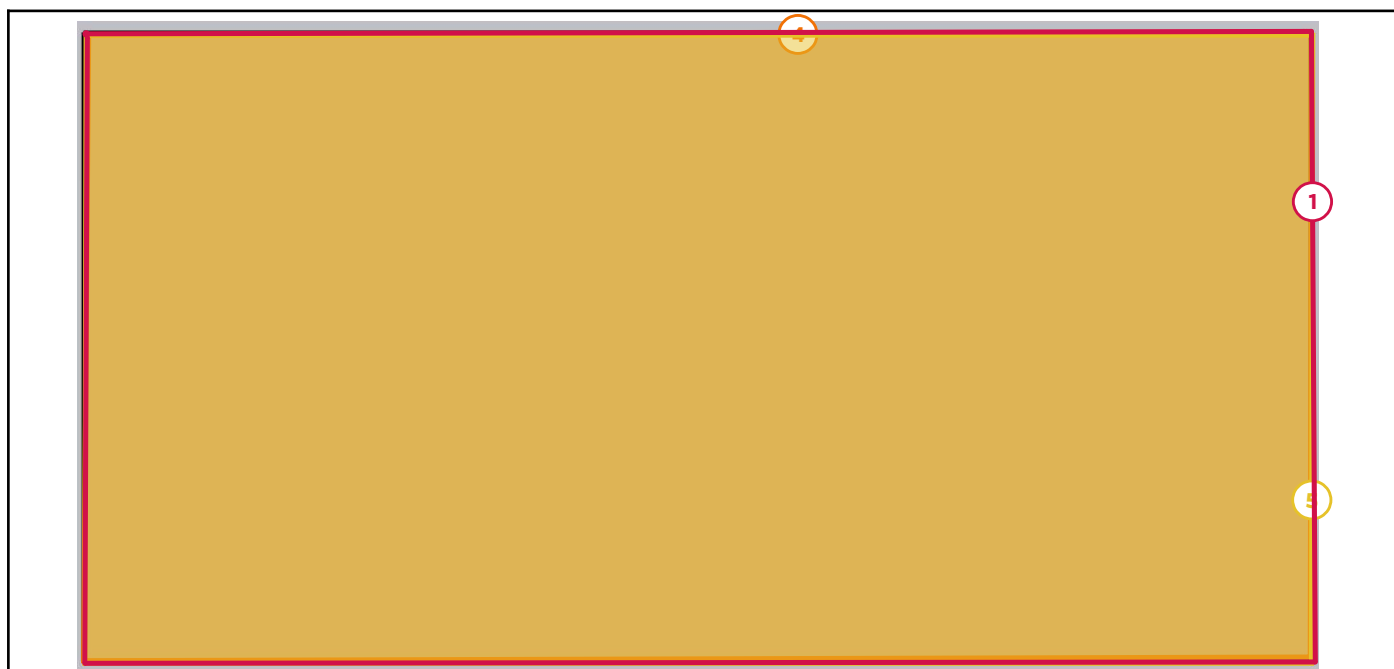
Plan 1.2: Zolder

Beschrijving	Type	Actie
1. Sediment in regenput en dakgoten	Asbestmateriaal	Dringend verwijderen
4. Dakleien woning	Asbestmateriaal	Verwijderen
5. Onderdak woning	Asbestmateriaal	Zorgvuldig beheren

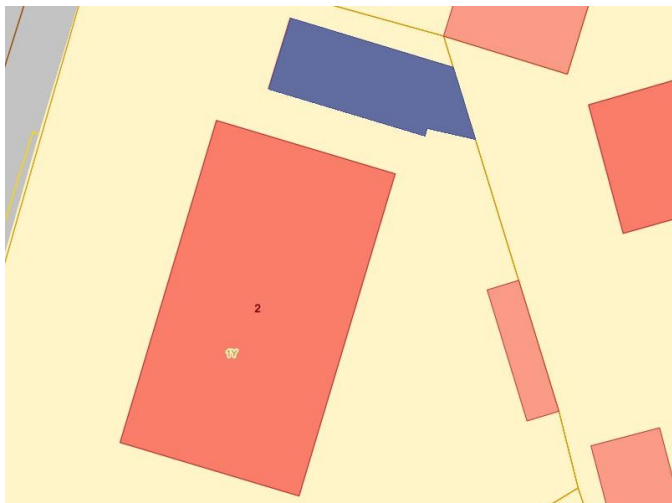
Zone 2: Bijgebouw

1 **Asbestmateriaal**

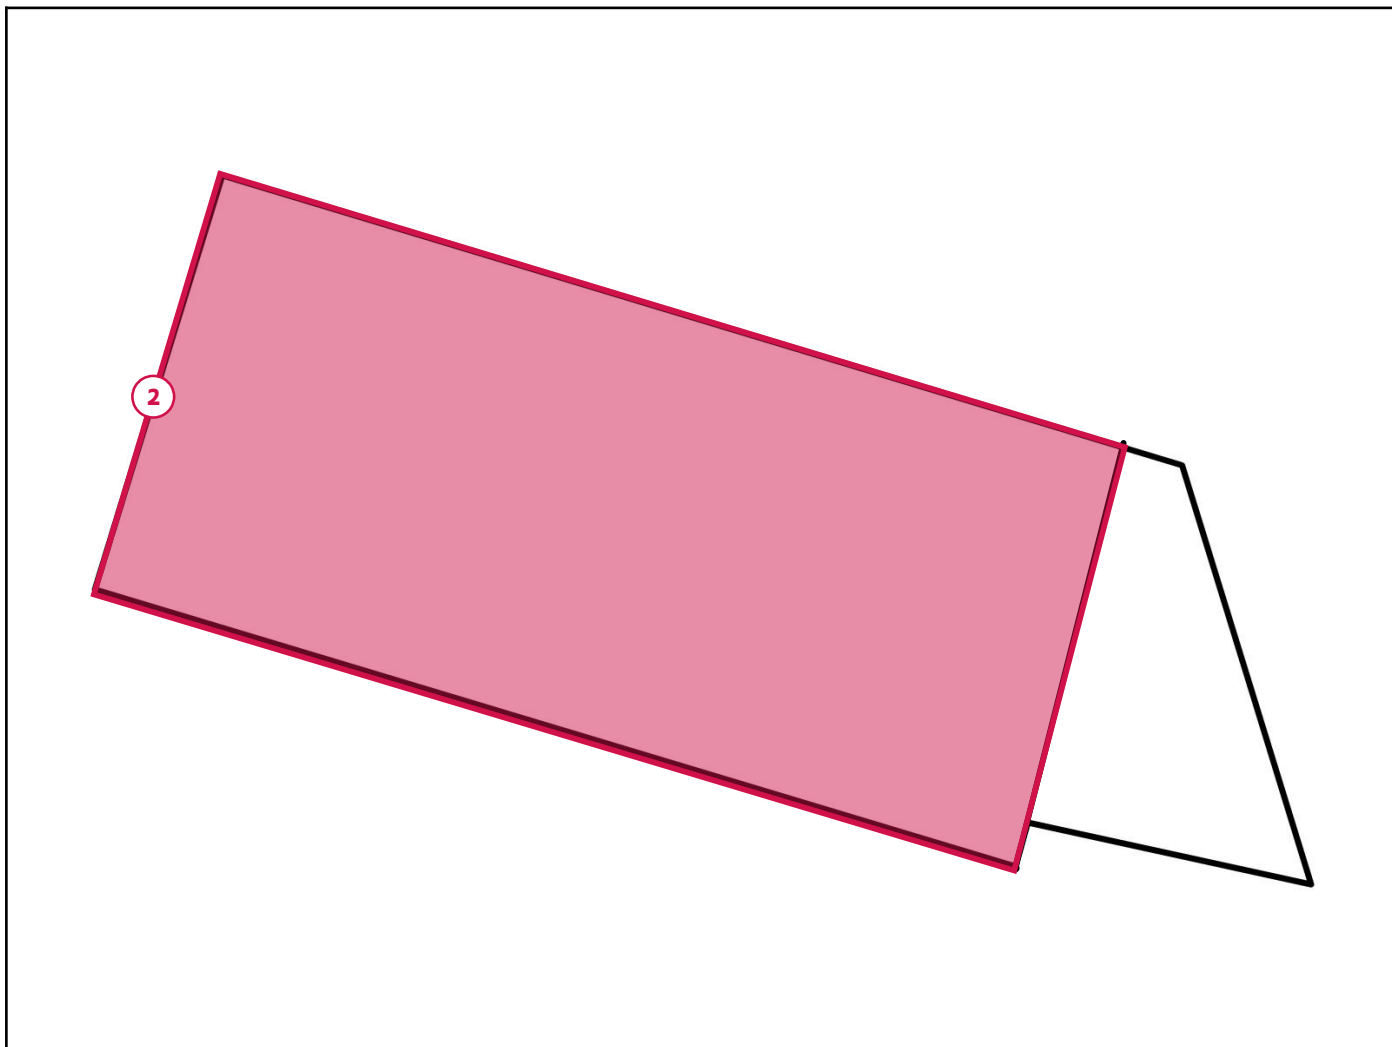
Plan 2.1: Bijgebouw plan

Beschrijving	Type	Actie
2. Golfplaten tuinhuis en vogeliere	Asbestmateriaal	Dringend verwijderen

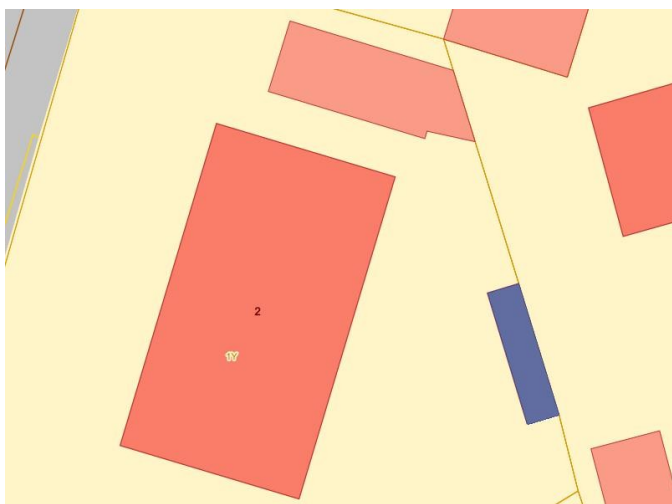
Zone 3: Bijgebouw

1 **Asbestmateriaal**

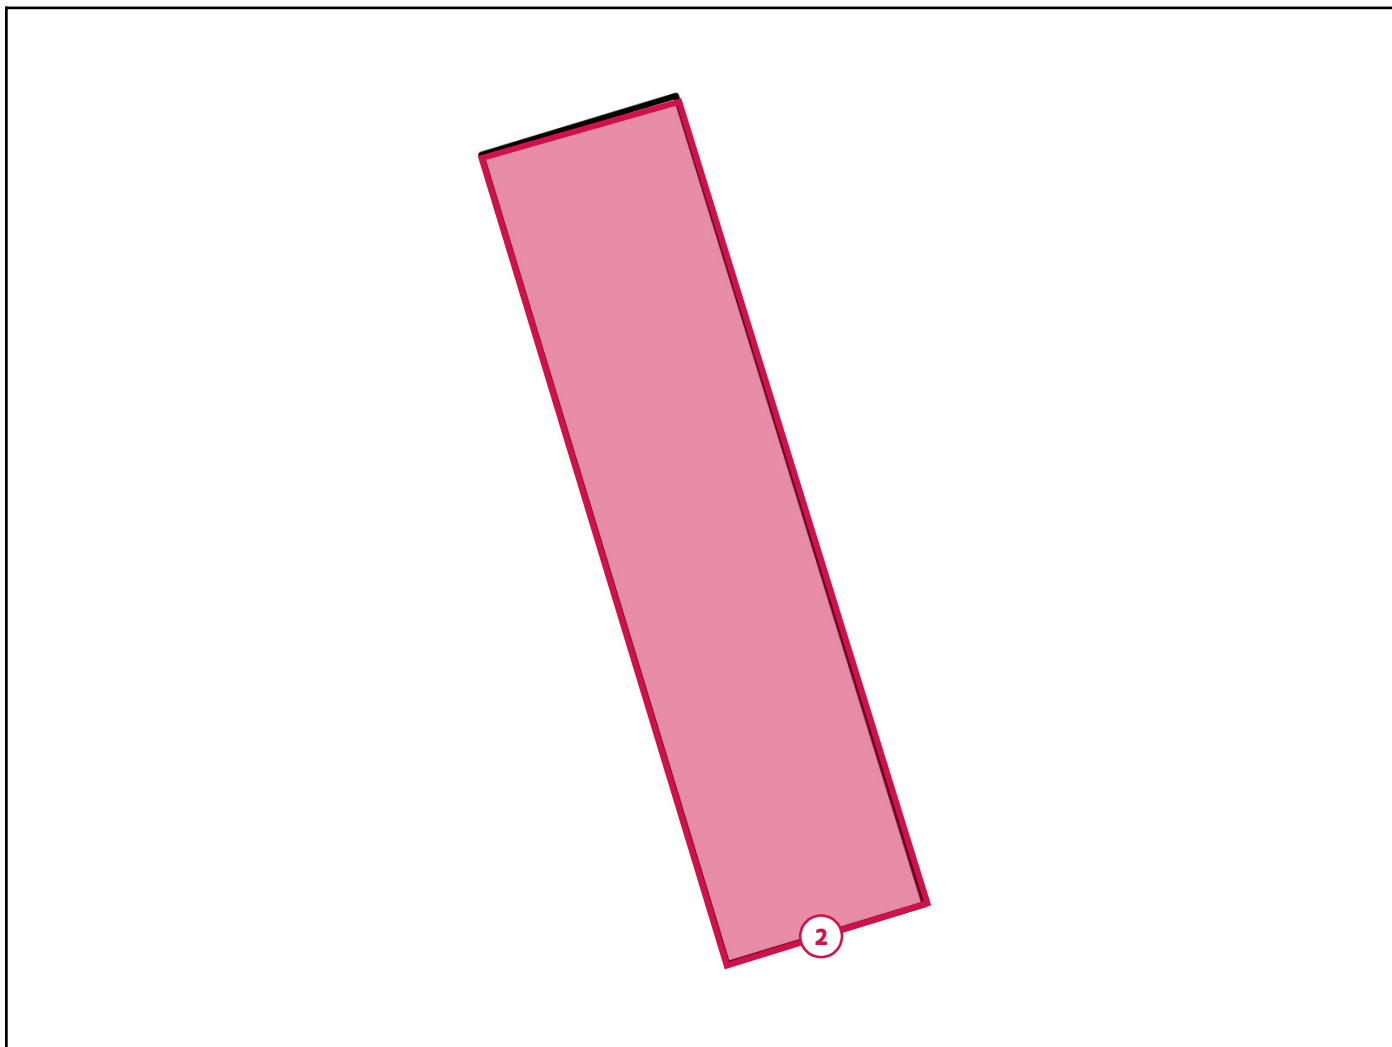
Plan 3.1: Bijgebouw plan

Beschrijving	Type	Actie
2. Golfplaten tuinhuis en vogeliere	Asbestmateriaal	Dringend verwijderen
