# Asbestinventarisatetest

Doornweg 19, 8380 Brugge

Attestnummer : 20250127-000308.000

**Niet-asbestveilig**

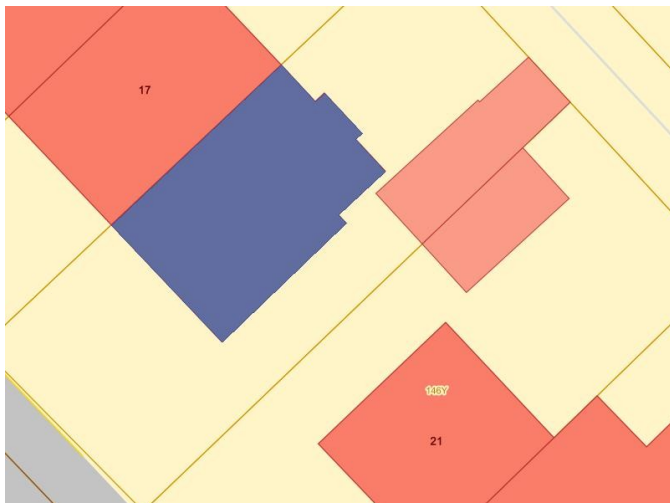
## Zone 1: Hoofdgebouw

Tijdens de inspectie vastgesteld:

- 2 Asbestmaterialen**
- 0 Beperkingen
- 0 Uitsluitingen
- 0 Roerende goederen
- 0 Puin, steenslag, (water)bodem
- 1 Advies**
- 1 Geen asbest**

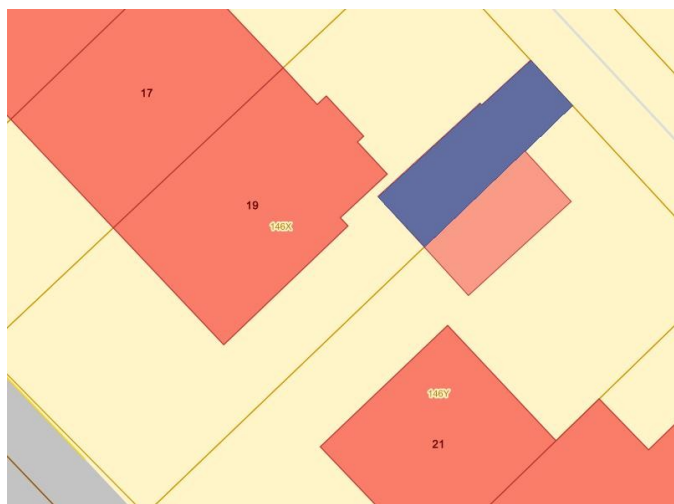
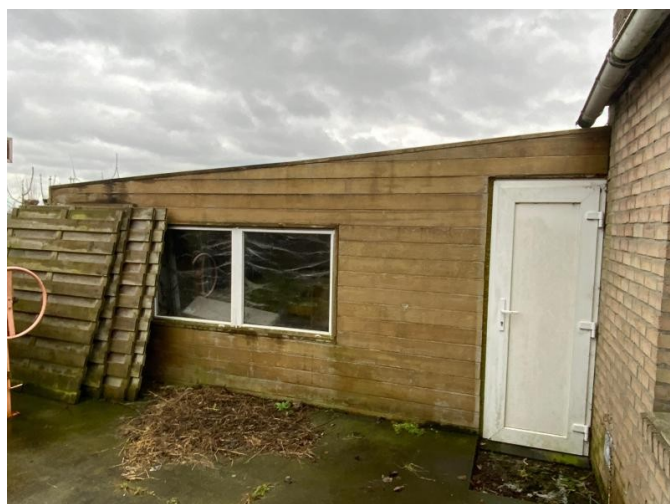
## Zone 2: Bijgebouw

Tijdens de inspectie vastgesteld:

- 1 Asbestmateriaal**
- 0 Beperkingen
- 0 Uitsluitingen
- 0 Roerende goederen
- 0 Puin, steenslag, (water)bodem
- 0 Adviezen
- 0 Geen asbest

Beschrijving	Type	Actie
1. Golfplaat garage	Asbestmateriaal	Dringend verwijderen

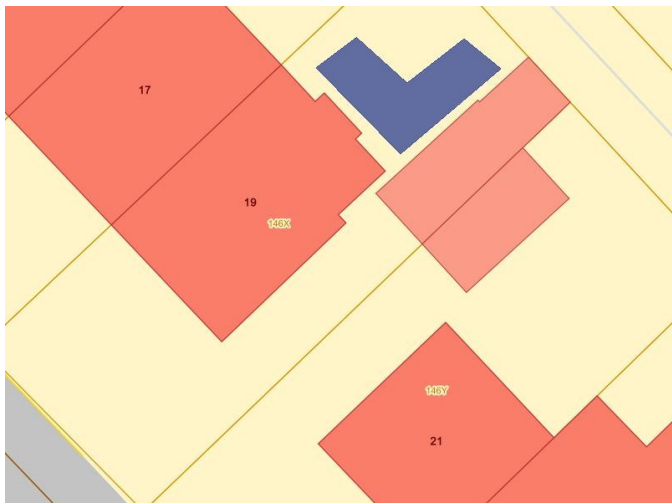
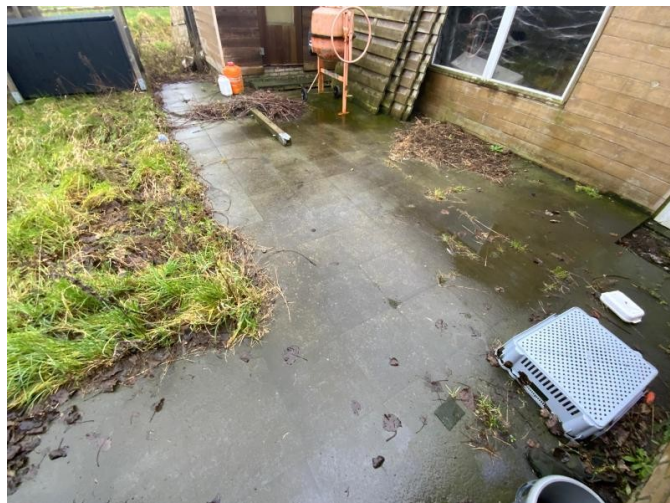
## Zone 3: verharding

Tijdens de inspectie vastgesteld:

- 0 Asbestmaterialen
- 0 Beperkingen
- 0 Uitsluitingen
- 0 Roerende goederen
- 0 Puin, steenslag, (water)bodem
- 0 Adviezen
- 0 Geen asbest

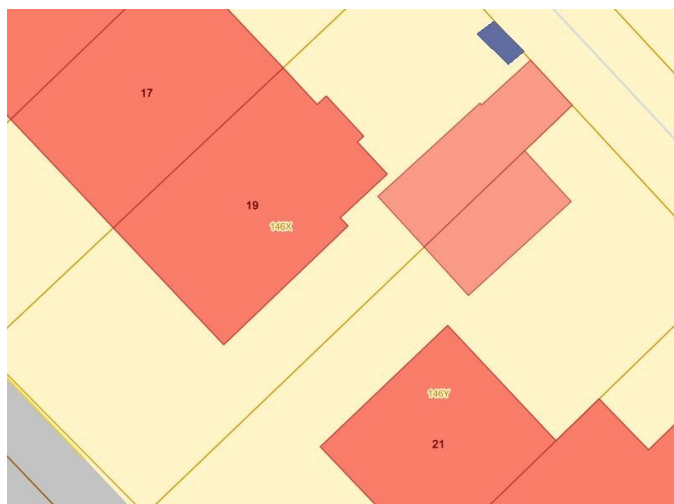
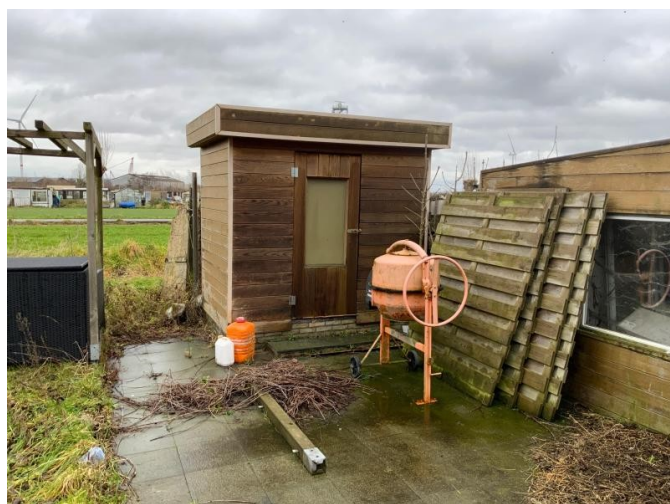
## Zone 4: tuinhuis

Tijdens de inspectie vastgesteld:

- 0 Asbestmaterialen
- 0 Beperkingen
- 0 Uitsluitingen
- 0 Roerende goederen
- 0 Puin, steenslag, (water)bodem
- 0 Adviezen
- 0 Geen asbest

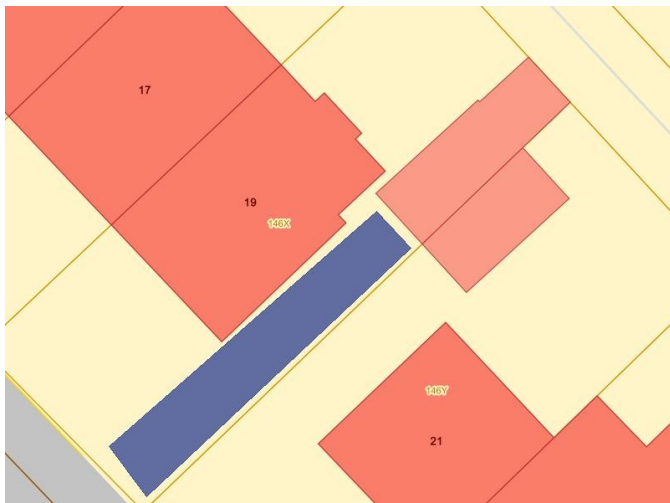
## Zone 5: verharding

Tijdens de inspectie vastgesteld:

- 0 Asbestmaterialen
- 0 Beperkingen
- 0 Uitsluitingen
- 0 Roerende goederen
- 0 Puin, steenslag, (water)bodem
- 0 Adviezen
- 0 Geen asbest
