Asbestinventarisatetest

Koning Albert I-laan 201, 8200 Brugge

Attestnummer : 20241130-000073.000

Uitgegeven op : 30.11.2024

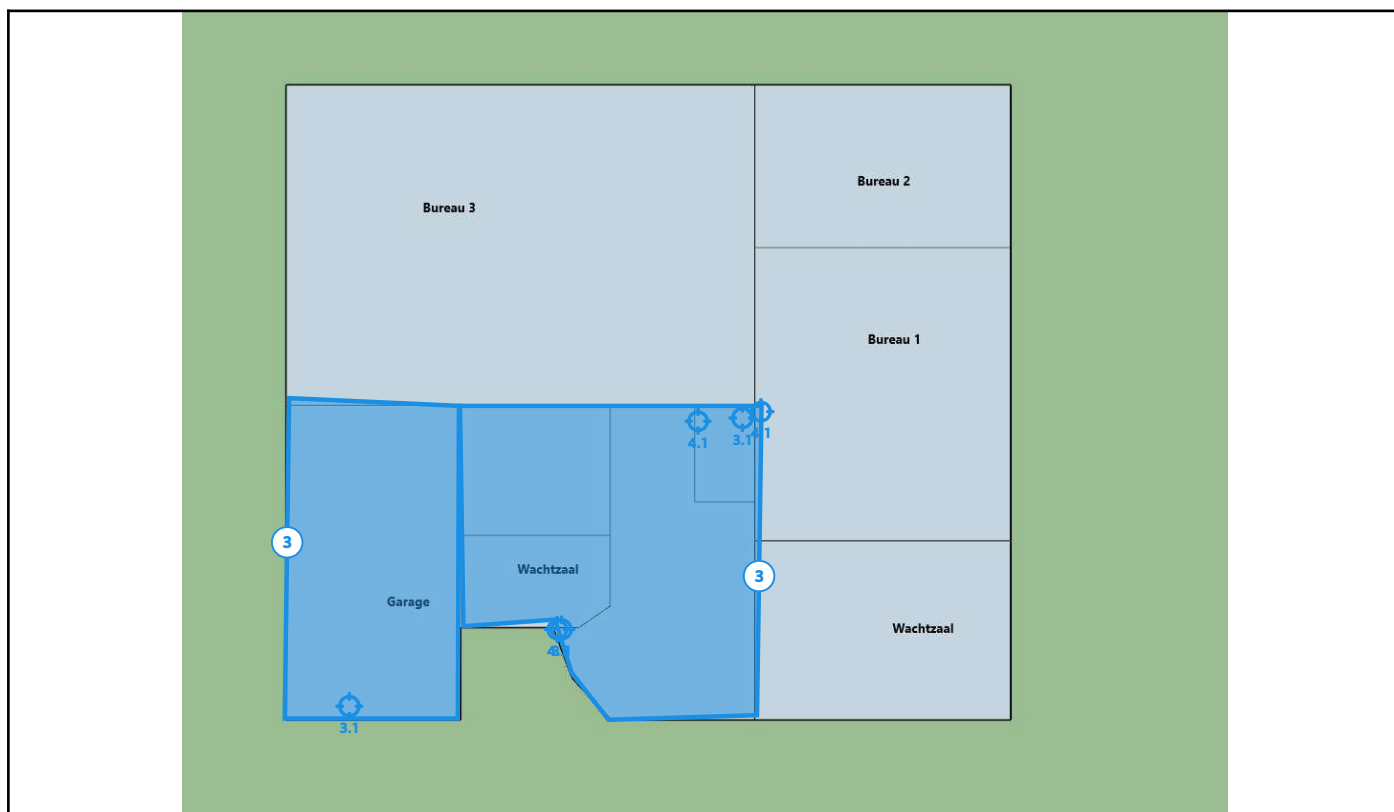
Plan 1.1: Plan verdiep 0

Beschrijving	Type	Actie
3. Pleisterwerk plafond	Geen asbest	-
3.1 Code: 240071 : 2	Mengmonster	-
4. Pleisterwerk wanden	Geen asbest	-
4.1 Code: 240071 : 1	Mengmonster	-

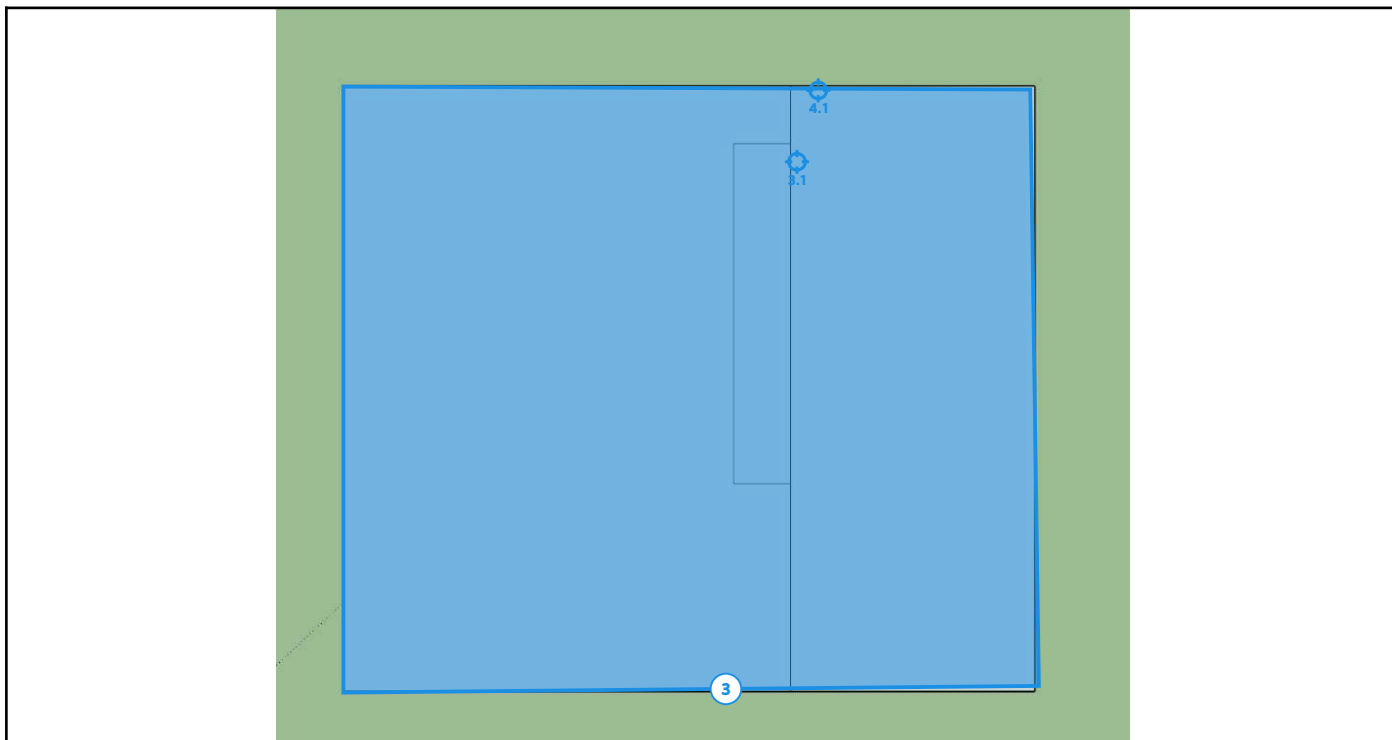
Plan 1.2: Plan verdiep 1

Beschrijving	Type	Actie
3. Pleisterwerk plafond	Geen asbest	-
3.1 Code: 240071 : 2	Mengmonster	-
4. Pleisterwerk wanden	Geen asbest	-
4.1 Code: 240071 : 1	Mengmonster	-
