Asbestinventarisatetest

Onderwijzersstraat 44, 2660 Antwerpen

Attestnummer : 20250317-000532.000

Uitgegeven op : 17.03.2025

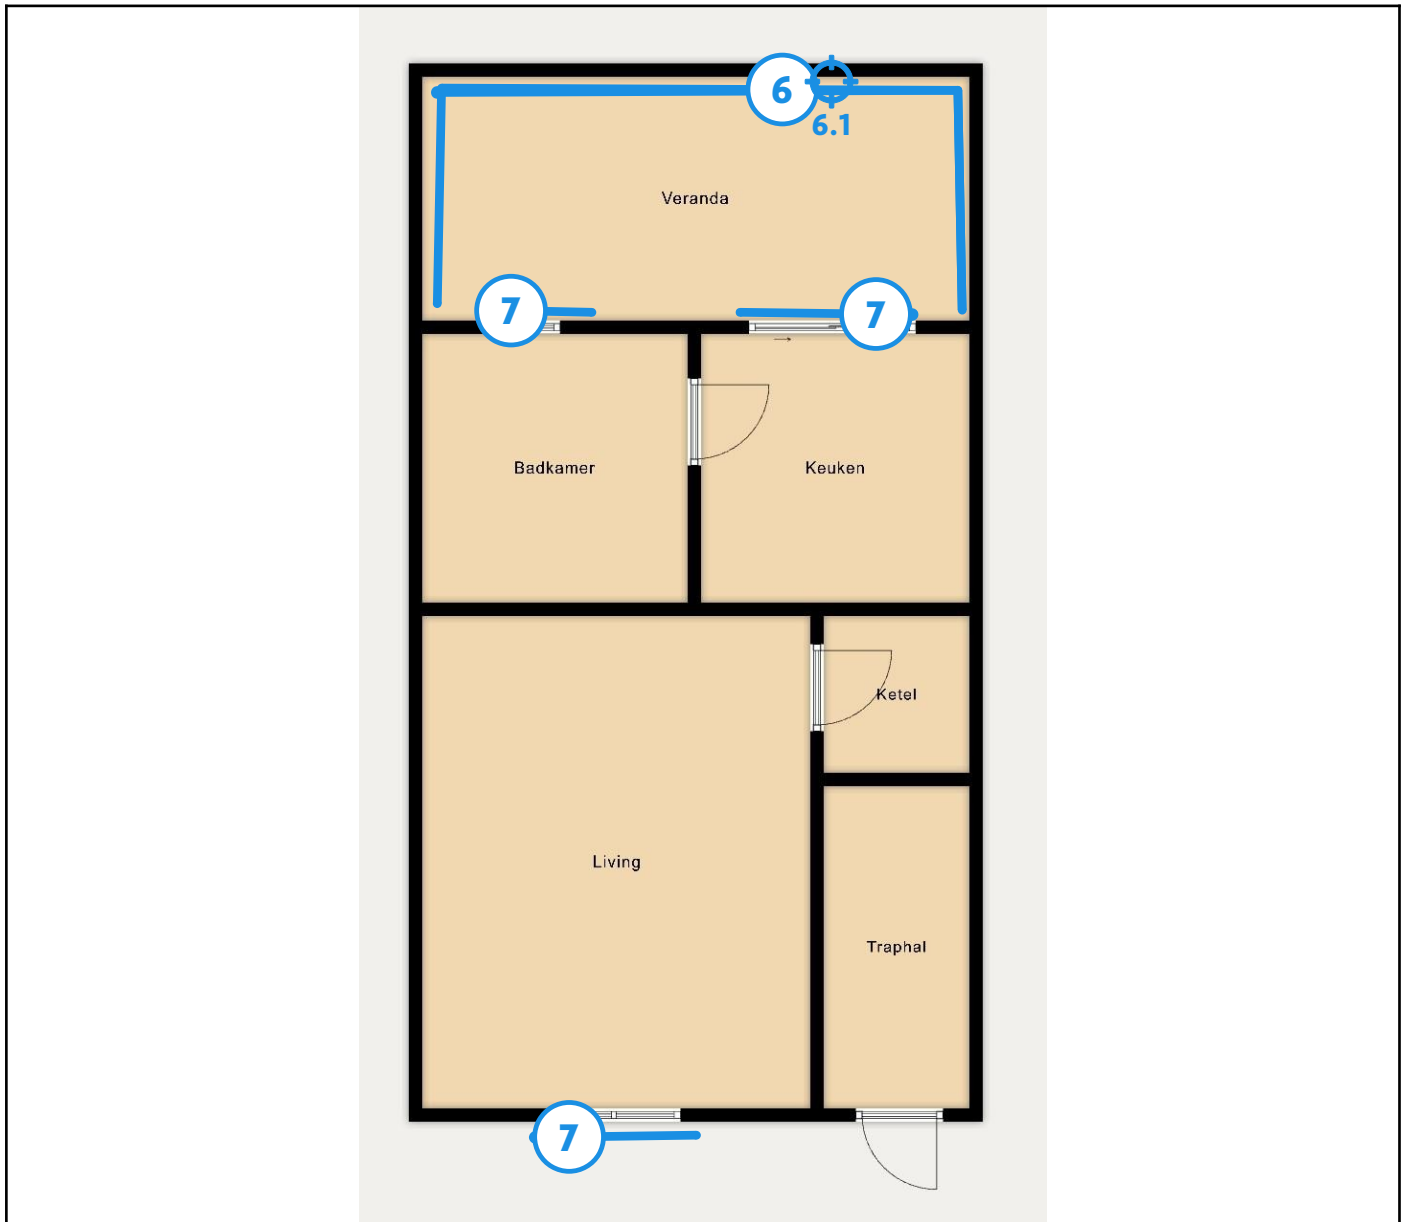
Plan 1.1: Gelijkvloers

Beschrijving	Type	Actie
6. Deksteen	Geen asbest	-
6.1 Code: 130325004	Mengmonster	-
7. Bruine kit	Geen asbest	-

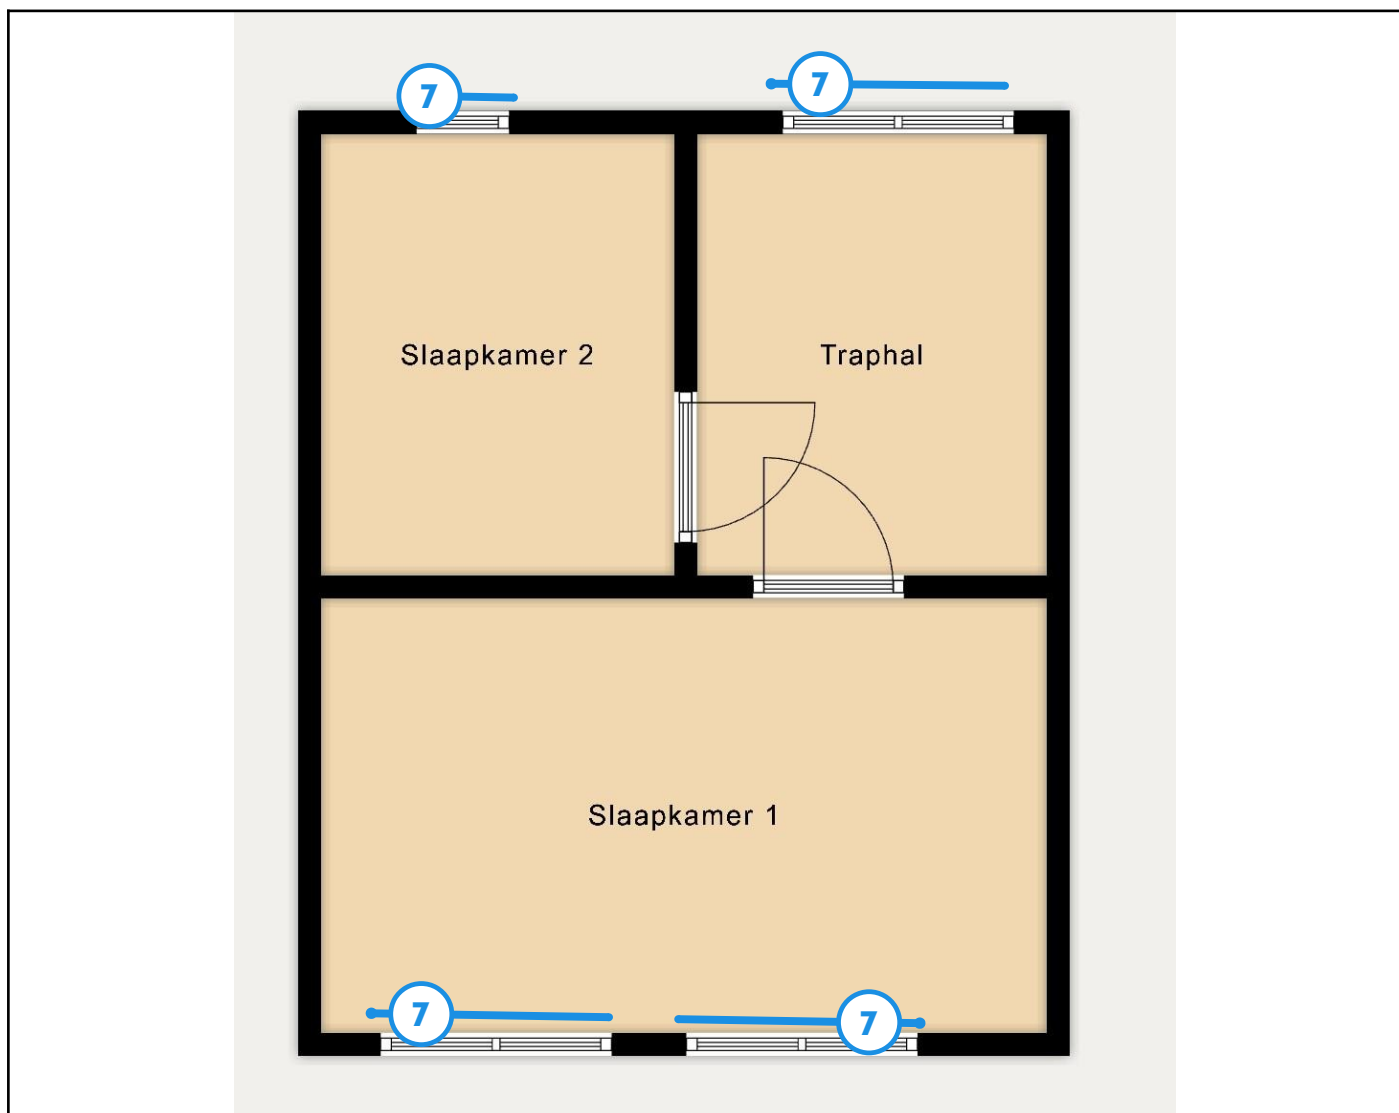
Plan 1.3: Verdiep 1

Beschrijving	Type	Actie
7. Bruine kit	Geen asbest	-

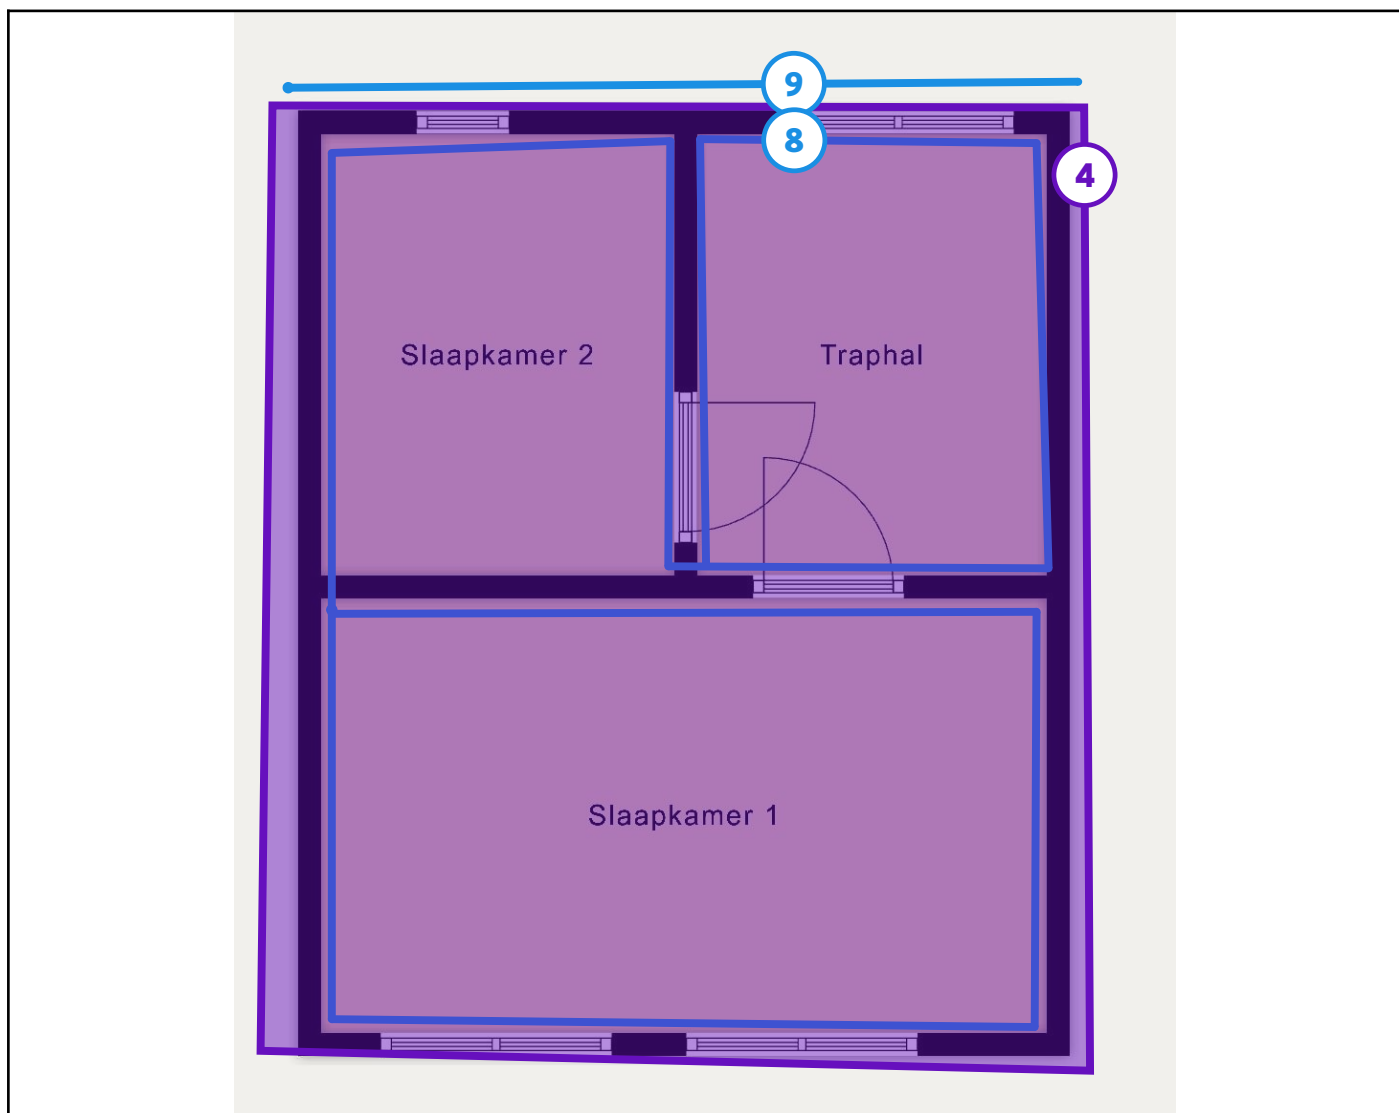
Plan 1.4: Verdiep 1

Beschrijving	Type	Actie
4. Plafond - afwerking	Advies	-
8. Pleisterwerk - muren	Geen asbest	-
9. Crepi	Geen asbest	-
