Asbestinventarisatetest

Letterkundestraat 5, 2610 Antwerpen

Attestnummer : 20241007-000086.000

Uitgegeven op : 07.10.2024

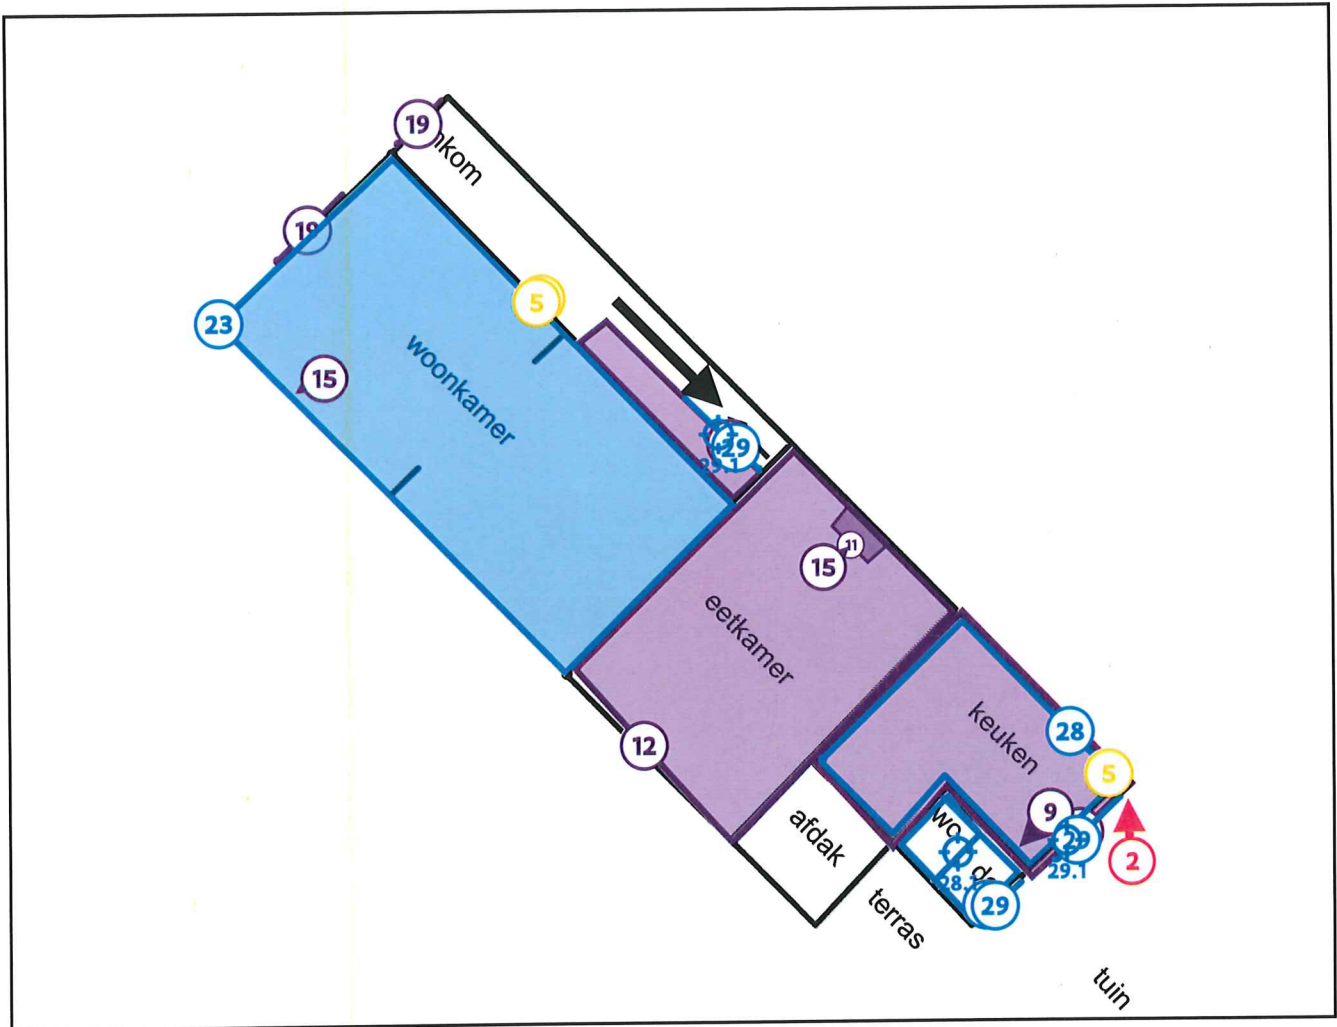
Plan 1.1: A1 - GLV

Beschrijving	Type	Actie
2. Afvoer kanaal dampkap	Asbestmateriaal	Dringend verwijderen
5. Elektrische toepassingen	Asbestmateriaal	Zorgvuldig beheeren
9. Ariston boiler in de keuken	Advies	-
11. Vloerzeil op schouw en in de keuken	Advies	-
12. Vloerzeil in eetkamer	Advies	-
13. Vloerzeil in gang aan kelder	Advies	-

15. Accumulatiekachels Thermelec	Advies	-
19. Kit tussen gevel en PVC raamprofielen (voorgevel)	Advies	-
23. Vloerzeil 3 in slaapkamer op V1	Geen asbest	-
28. Tegellijm	Geen asbest	-
28.1 Code: A1-3.1	Puntmonster	-
29. Stopverf tussen glas en houten raamprofielen	Geen asbest	-
29.1 Code: A1-2.1	Mengmonster	-

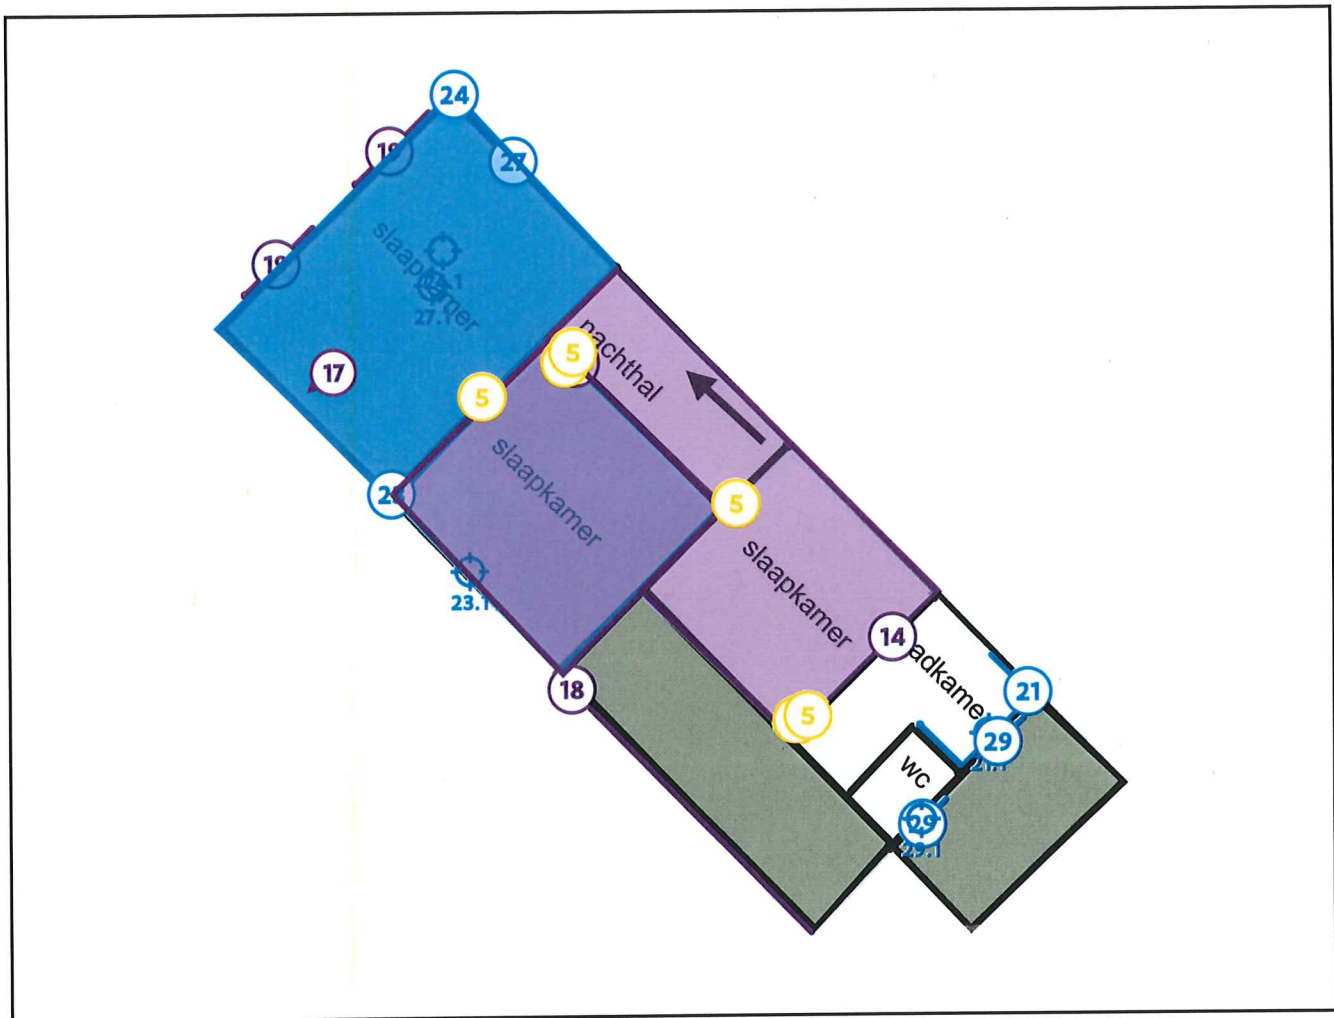
Plan 1.2: A1 - V1

Beschrijving	Type	Actie
5. Elektrische toepassingen	Asbestmateriaal	Zorgvuldig beheren
14. Vloerzeil op traphal en slaapkamer	Advies	-
16. Vloerzeil in slaapkamer	Advies	-
17. Accumulatiekachel Malag	Advies	-
18. Gevelleien en panelen aan niet-gemene muur	Advies	-
19. Kit tussen gevel en PVC raamprofielen (voorgevel)	Advies	-

21. Vinyl aan de wand van de badkamer	Geen asbest	-
21.1 Code: A1-6.1	Puntmonster	-
23. Vloerzeil 3 in slaapkamer op V1	Geen asbest	-
23.1 Code: A1-4.3	Puntmonster	-
24. Vloerzeil 2 in slaapkamers op V1	Geen asbest	-
24.1 Code: A1-4.2	Mengmonster	-
27. Vloerzeil 1 in slaapkamer op V1	Geen asbest	-
27.1 Code: A1-4.1	Puntmonster	-
29. Stopverf tussen glas en houten raamprofielen	Geen asbest	-
29.1 Code: A1-2.1	Mengmonster	-

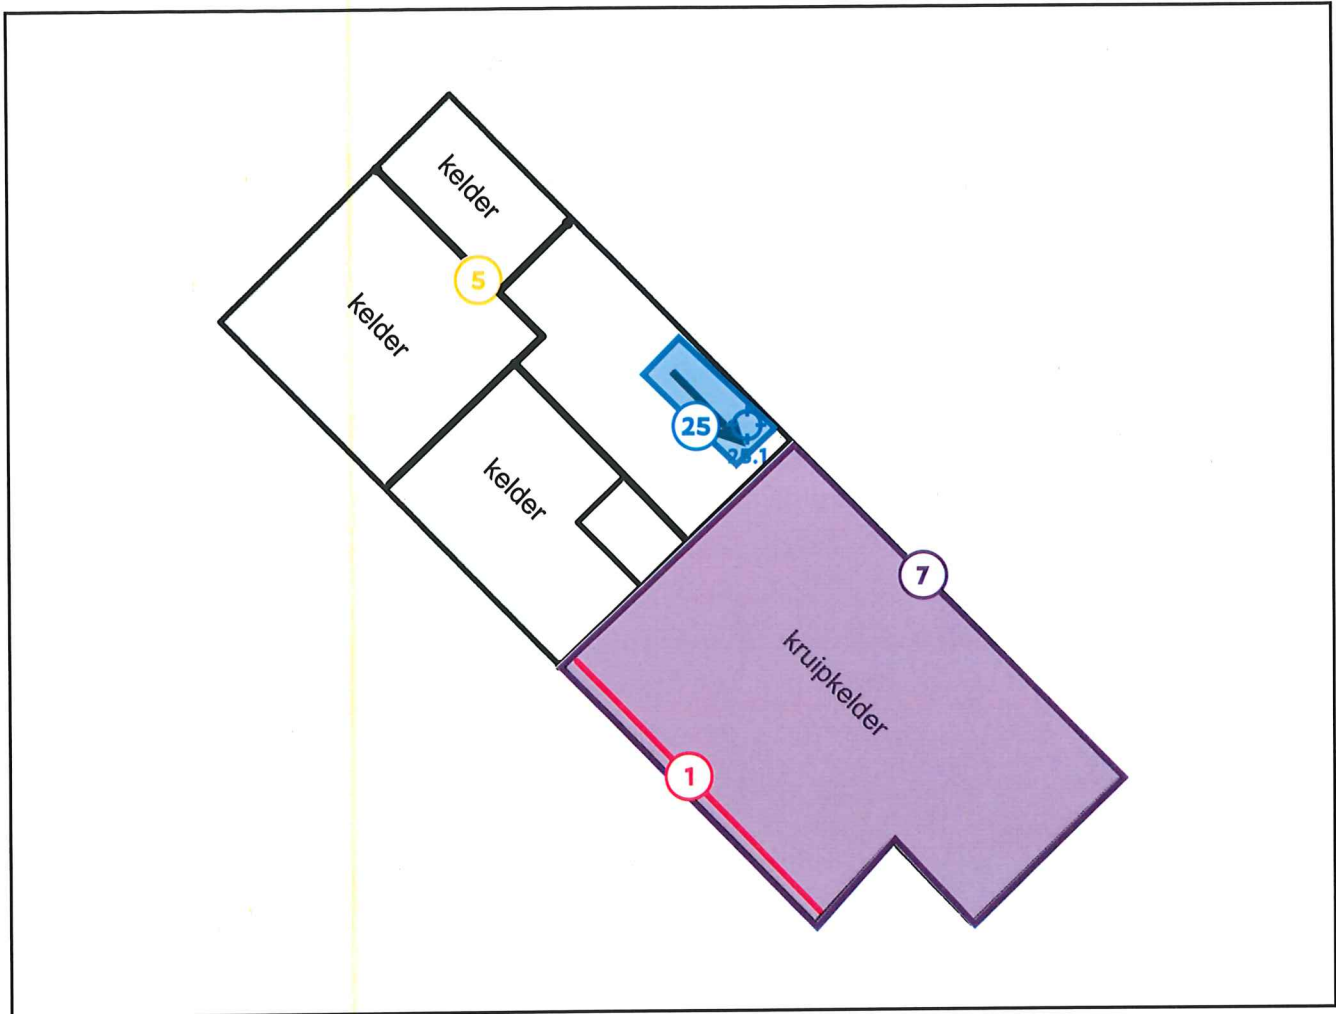
Plan 1.3: A1 - Kelder

Beschrijving	Type	Actie
1. Rioleringsbuis in de kruipkelder	Asbestmateriaal	Dringend verwijderen
5. Elektrische toepassingen	Asbestmateriaal	Zorgvuldig beheren
7. Kruipkelder	Beperking	-
25. Vloerzeil 5 op de keldertrap	Geen asbest	-
25.1 Code: A1-4.5	Puntmonster	-

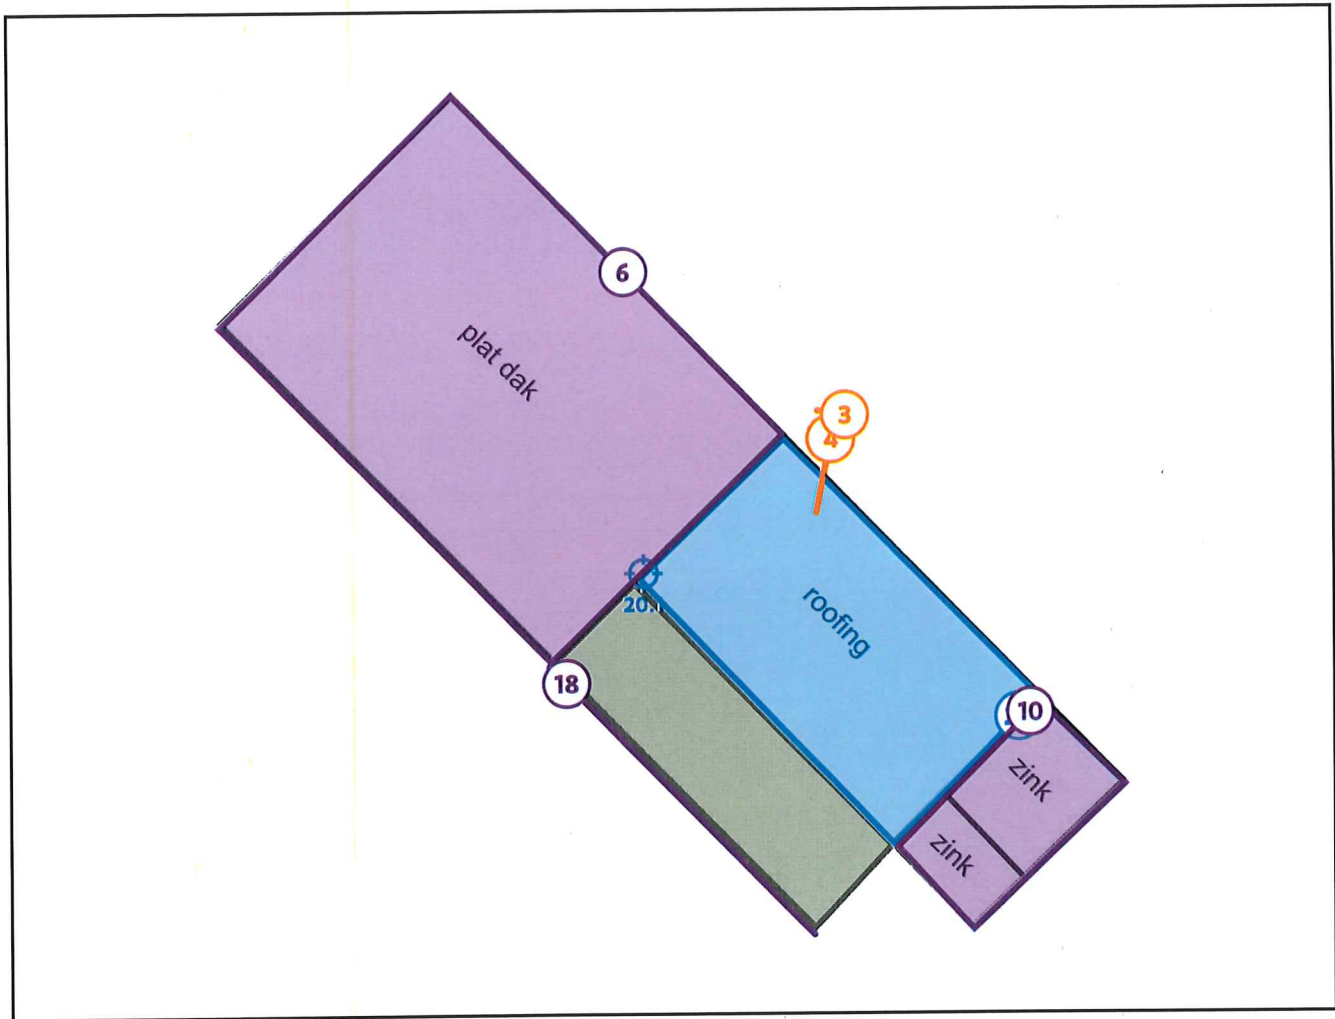
Plan 1.4: A1 - Daken

Beschrijving	Type	Actie
3. Schouwhoed	Asbestmateriaal	Verwijderen
4. Rookgaskanaal	Asbestmateriaal	Verwijderen
6. Plat dak (hoofddak)	Beperking	-
10. Platte daken in zink	Advies	-
18. Gevelleien en panelen aan niet-gemene muur	Advies	-
20. Roofing op plat dak van de achterbouw	Geen asbest	-
20.1 Code: A1-7.1	Puntmonster	-
