# Asbestinventarisatattest

Cijnshoevenweg 10, 2520 Ranst

Attestnummer : 20250331-000531.000

**Niet-asbestveilig**

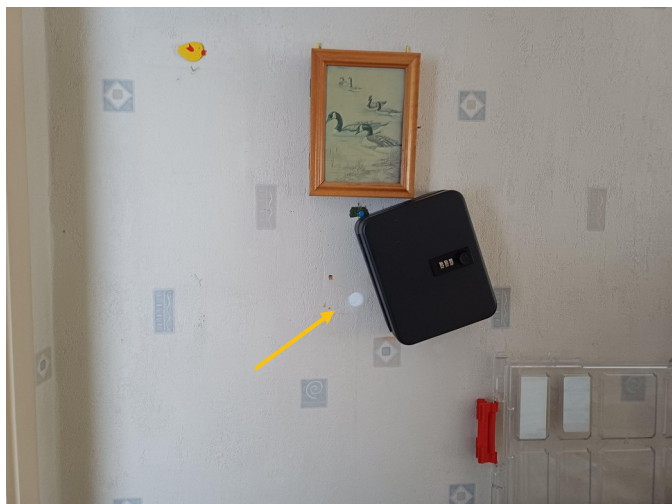
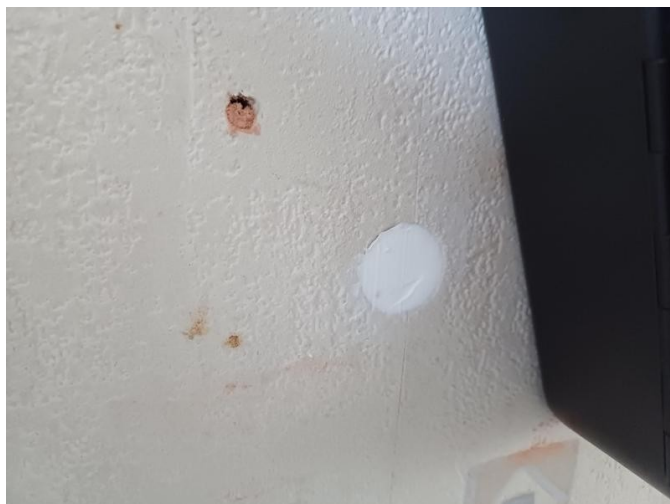
## Fiche 13: Pleisterwerk muren

Geen asbest

| Opmerking | <p>Volgens het inspectieprotocol is een monstername van het pleisterwerk verplicht om dit te identificeren als niet-asbesthoudend.</p> <p>Locatie staalnames: individuele ruimte: Gang / natte ruimte: Keuken / stookplaats: NVT / traphal: Trap</p> <p>De vermelde oppervlaktes en volumes betreffen een beredeneerde schatting. Er worden geen rechten verleend aan deze oppervlaktes/volumes. De dikte is een schatting die voorkomt uit de monsterplaatsen en is daarom niet altijd representatief. Er bevinden zich enkele valse wanden. Het is niet duidelijk of er pleisterwerk aanwezig is achter deze valse wanden, het is aangewezen om bijkomend onderzoek uit te voeren bij werken.</p> |

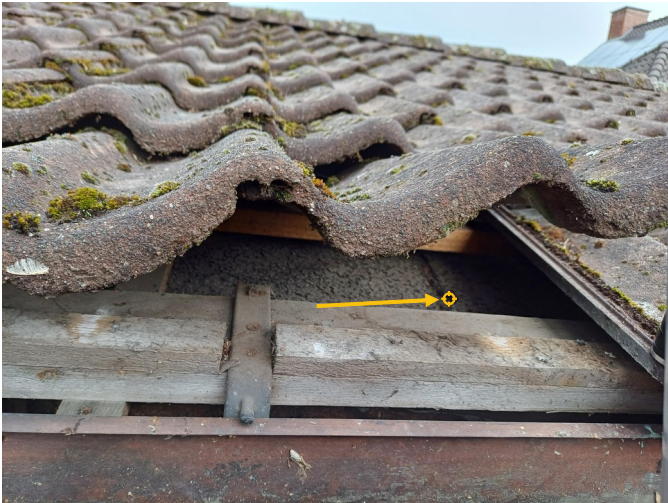
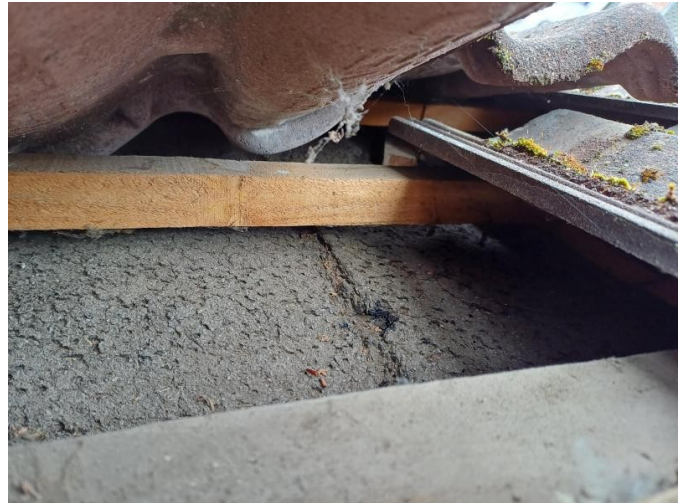
## Fiche 15: Bitumen onderdak garage

Geen asbest
