# Asbestinventarisatetest

Traveins 116, 9620 Zottegem

Attestnummer : 20250318-000124.001

Uitgegeven op : 18.03.2025

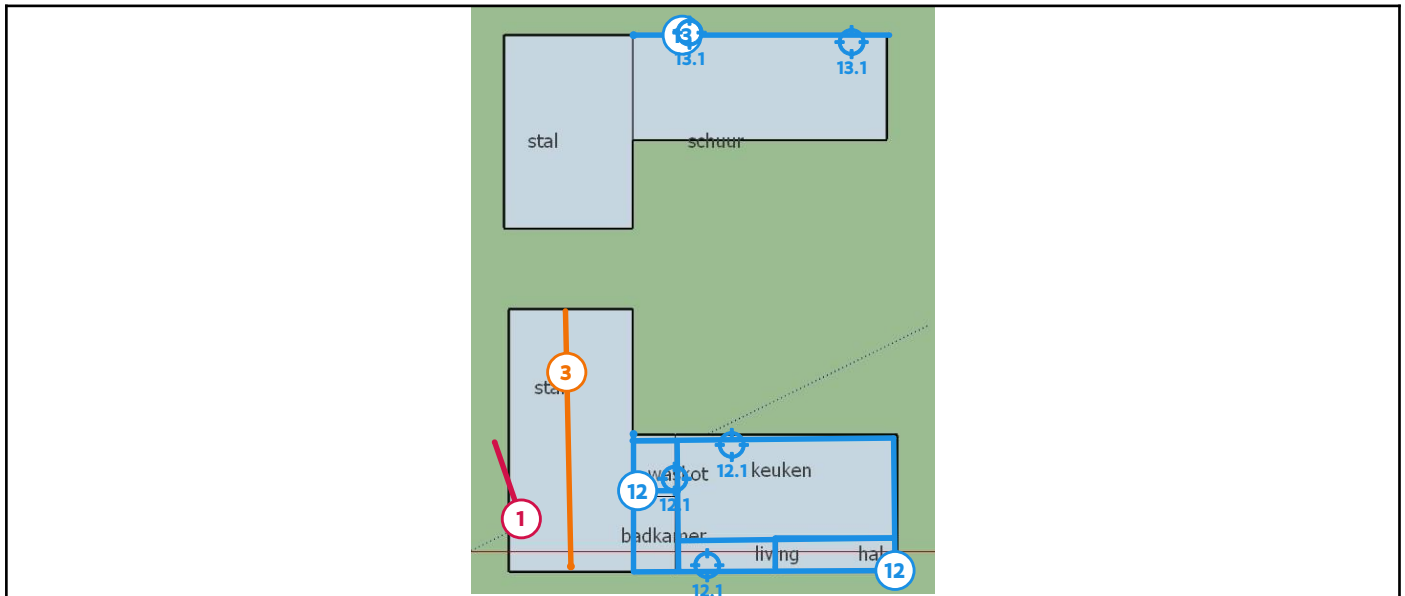
## Plan 1.1: gelijkvloers 18

Beschrijving	Type	Actie
1. rookgaskanaal uit asbestcement	Asbestmateriaal	<b>Dringend verwijderen</b>
3. Nok	Asbestmateriaal	<b>Verwijderen</b>
12. bepleistering op de muren	Geen asbest	-
12.1 Code: MM1	Mengmonster	-
13. bepleistering schuur	Geen asbest	-
13.1 Code: MM3	Mengmonster	-

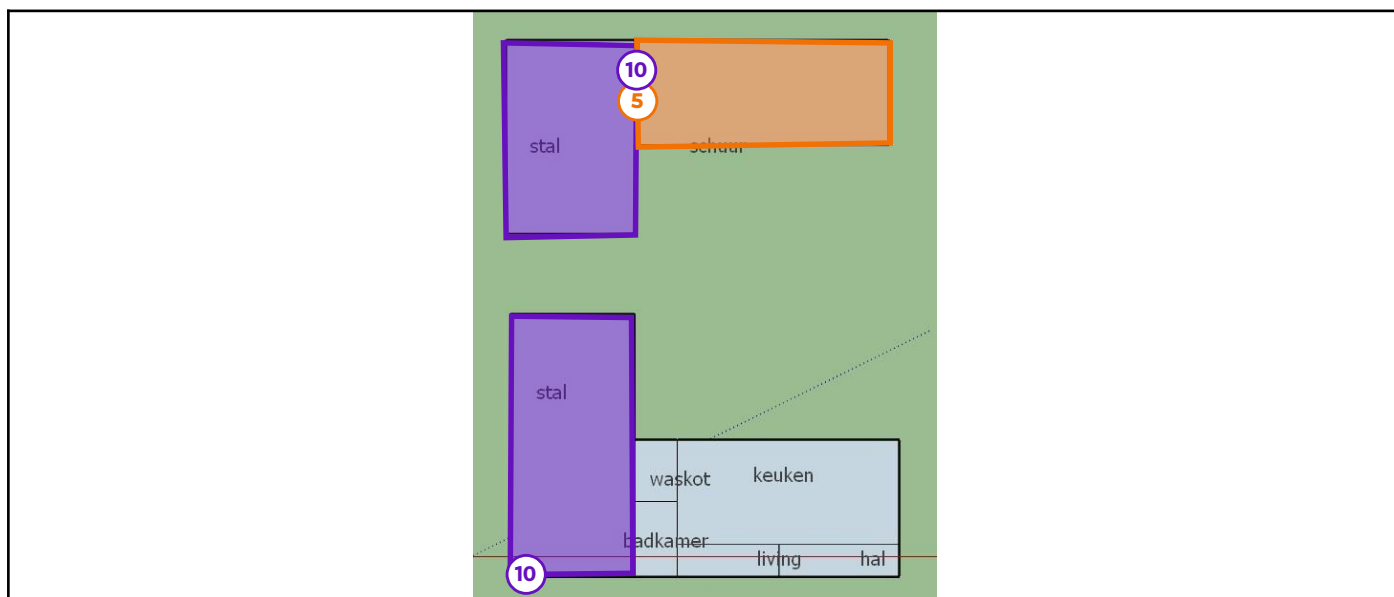
## Plan 1.3: gelijkvloers 18

Beschrijving	Type	Actie
5. golfplaten uit asbestcement	Asbestmateriaal	<a href="#">Verwijderen</a>
10. Onderdak	Advies	-

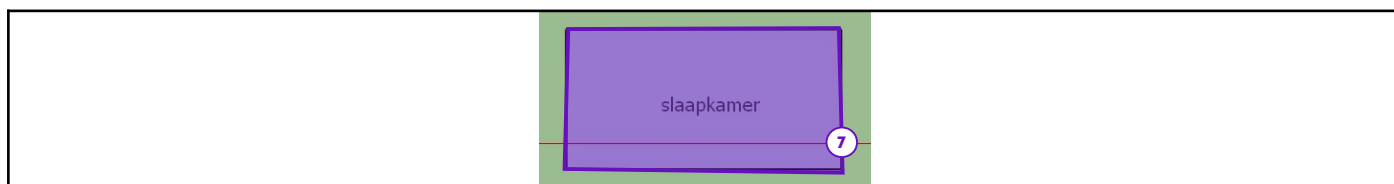
## Plan 1.4: eerste verdiep 116

Beschrijving	Type	Actie
7. gipsplaat plafonds	Advies	-

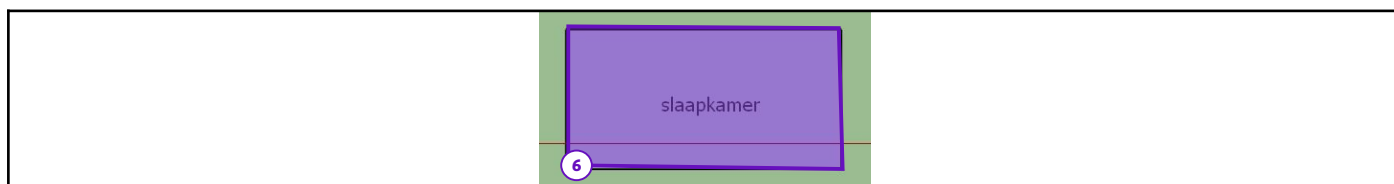
## Plan 1.5: eerste verdiep 116

Beschrijving	Type	Actie
6. Onderdak niet zichtbaar	Beperking	-

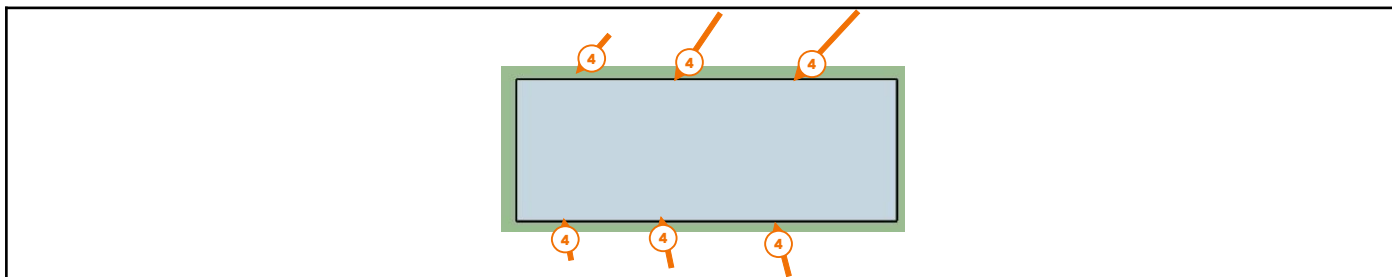
## Plan 1.9: losstaande stal

Beschrijving	Type	Actie
4. kit/mastiek in en aan de ramen	Asbestmateriaal	<a href="#">Verwijderen</a>

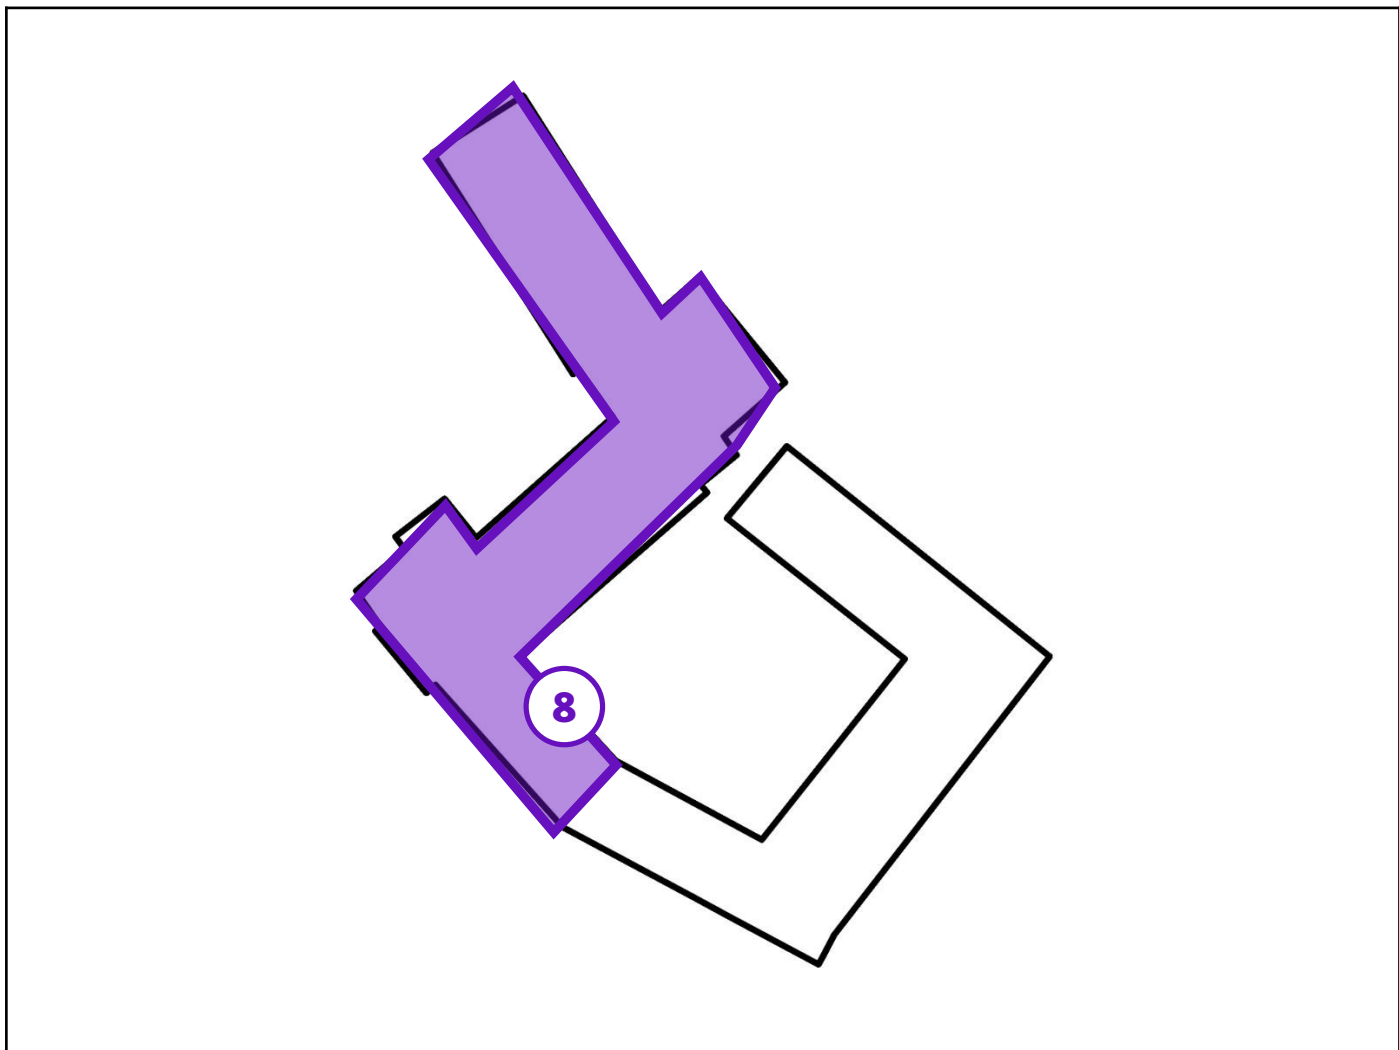
## Plan 1.10: Hoofdgebouw plan

Beschrijving	Type	Actie
8. auditief onderzoek	Advies	-

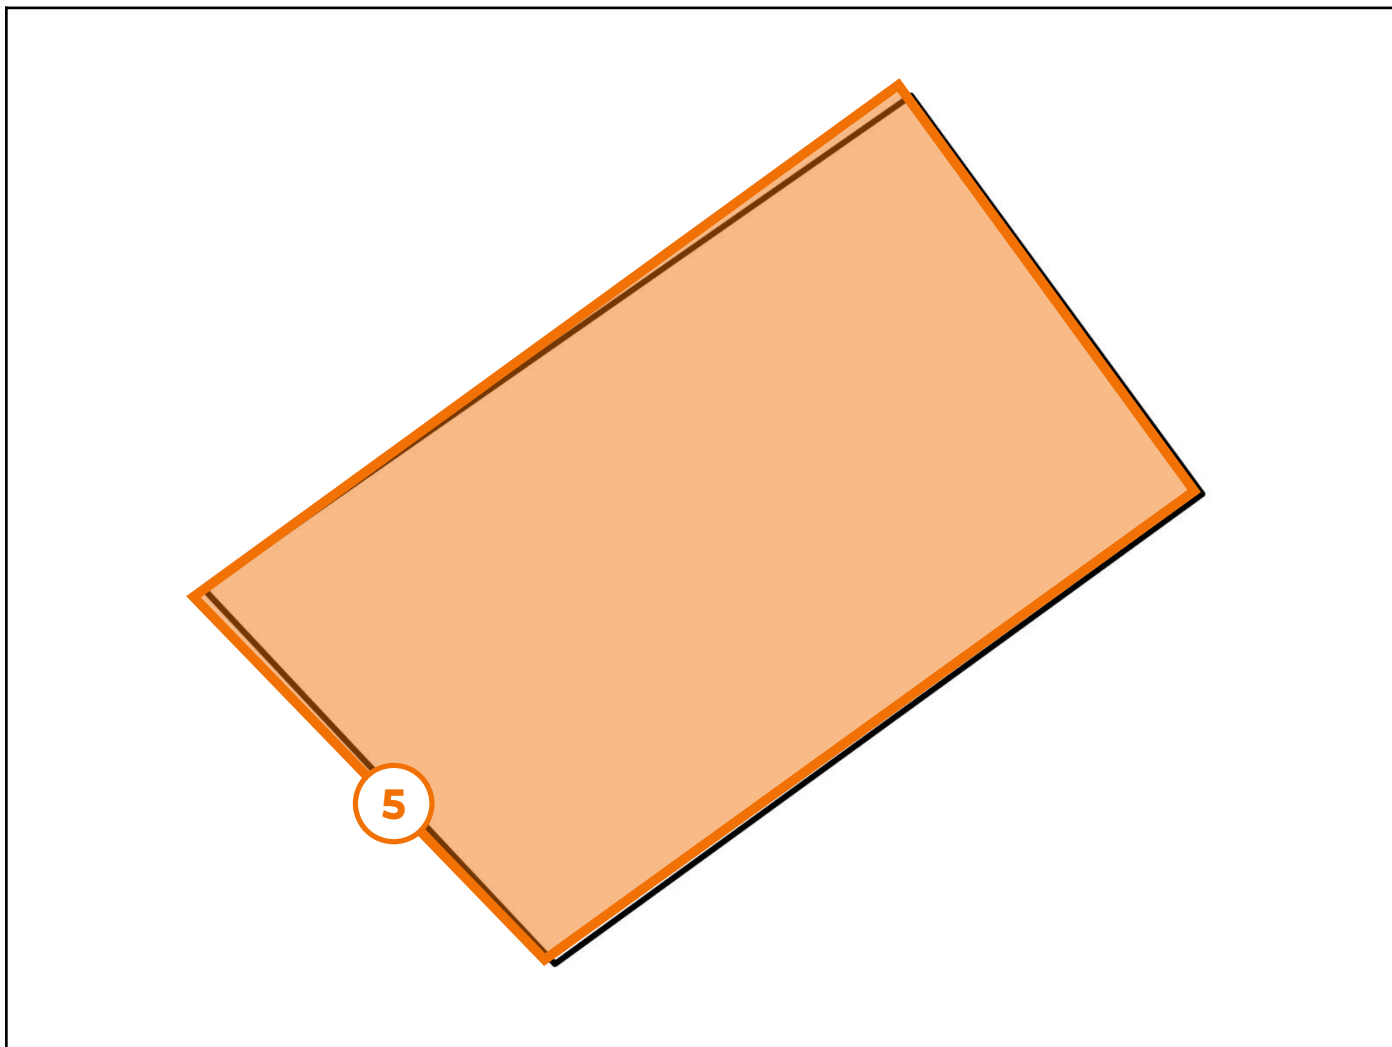
## Plan 2.1: carport

Beschrijving	Type	Actie
5. golfplaten uit asbestcement	Asbestmateriaal	<a href="#">Verwijderen</a>
