Asbestinventarisatetest

Bruneaustraat 114, 1755 Gooik

Attestnummer : 20241028-000150.000

Uitgegeven op : 28.10.2024

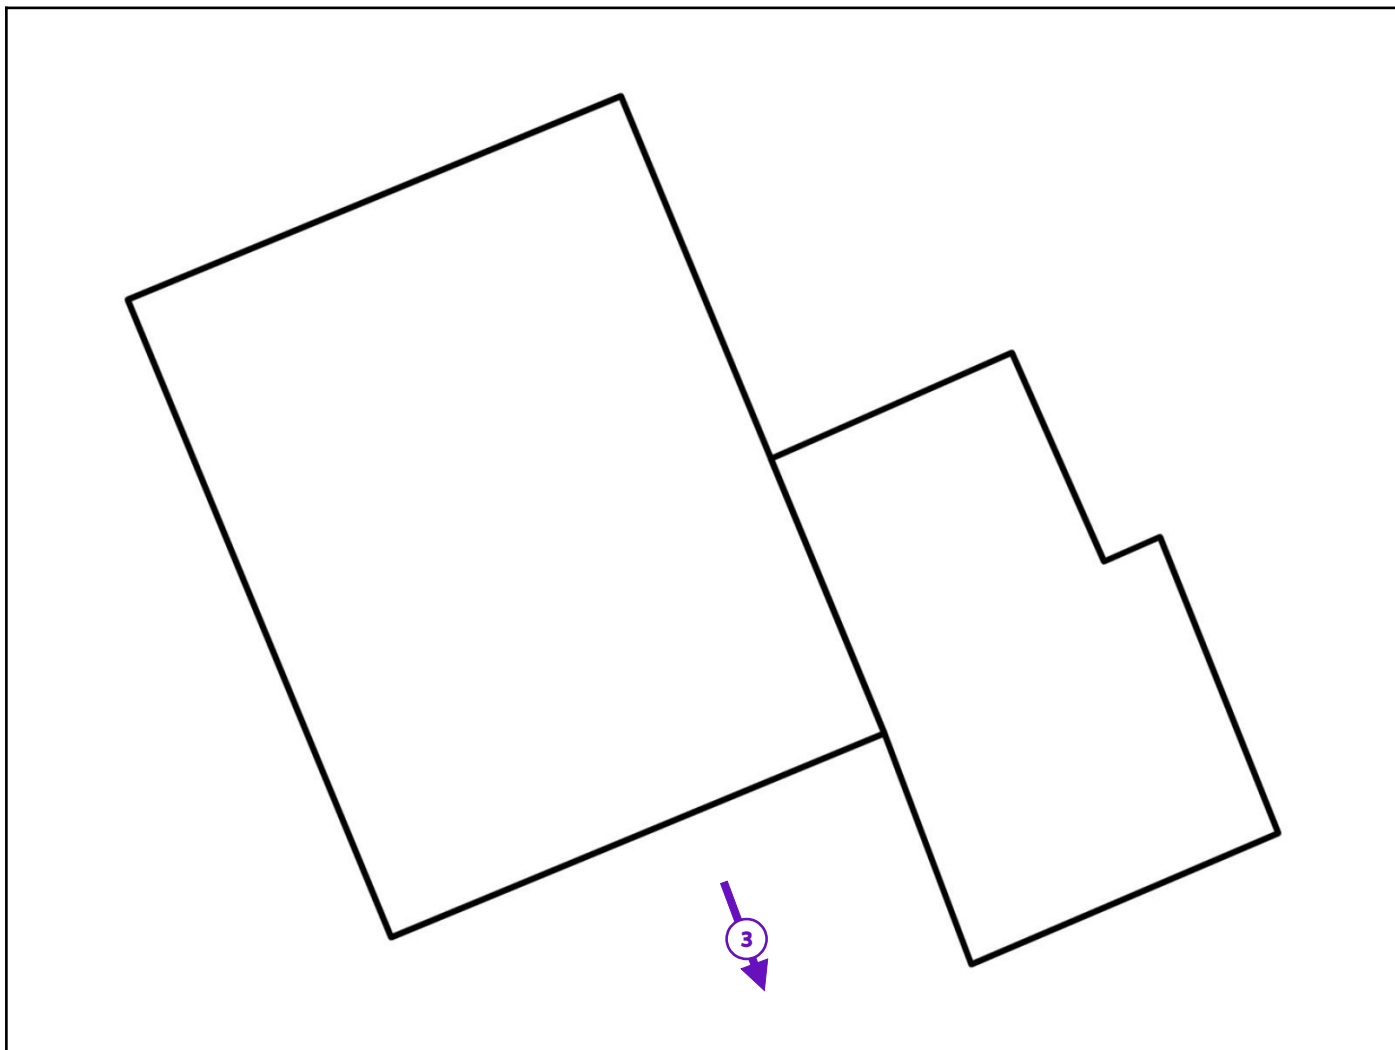
Plan 1.1: Hoofdgebouw plan

Beschrijving	Type	Actie
3. Golfplaat op volle grond	Advies	-

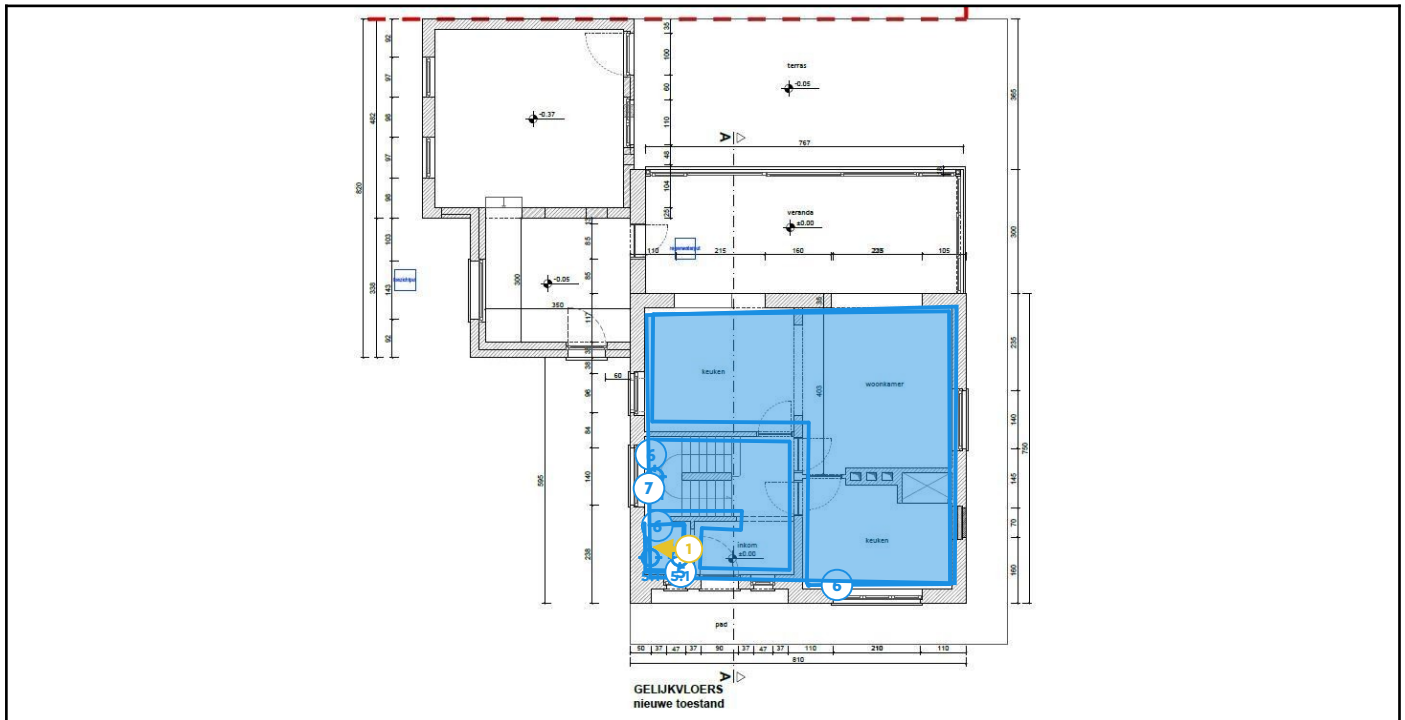
Plan 1.3: Plan Gelijkvloers

Beschrijving	Type	Actie
1. Bakelieten elektriciteitsonderdelen	Asbestmateriaal	Zorgvuldig beheren
5. Tegellijn achter oude faiencetegels	Geen asbest	-
5.1 Code: 241017-BRUN114-TEGELL	Mengmonster	-
6. Pleisterwerk muren	Geen asbest	-
6.1 Code: 241017-BRUN114-PLEMUR	Mengmonster	-
7. Pleisterwerk plafonds	Geen asbest	-

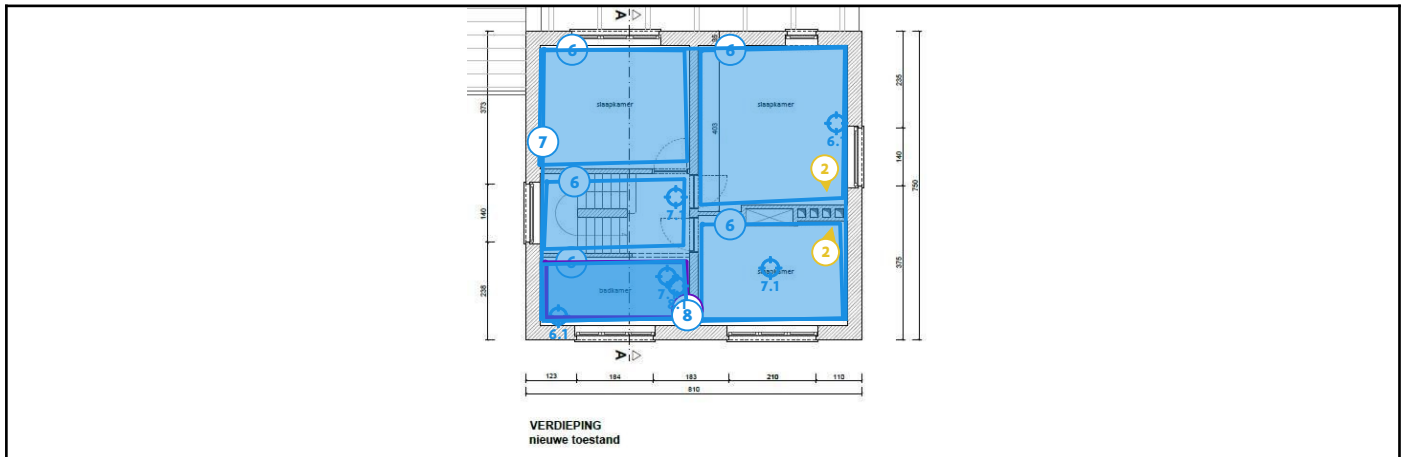
Plan 1.4: Plan Bovenverdieping

Beschrijving	Type	Actie
2. Toezichtsluikjes schouw	Asbestmateriaal	Zorgvuldig beheren
4. Tegellijn achter oude faiencetegels badkamer	Advies	-
6. Pleisterwerk muren	Geen asbest	-
6.1 Code: 241017-BRUN114-PLEMUR	Mengmonster	-
7. Pleisterwerk plafonds	Geen asbest	-
7.1 Code: 241017-BRUN114-PLEPLA	Mengmonster	-
8. Groene vinyl onder recentere laag	Geen asbest	-
8.1 Code: 241017-BRUN114-VINBAD	Puntmonster	-
