Asbestinventarisatetest

Brusselsesteenweg 350, 9230 Wetteren

Attestnummer : 20250303-000187.000

Uitgegeven op : 03.03.2025

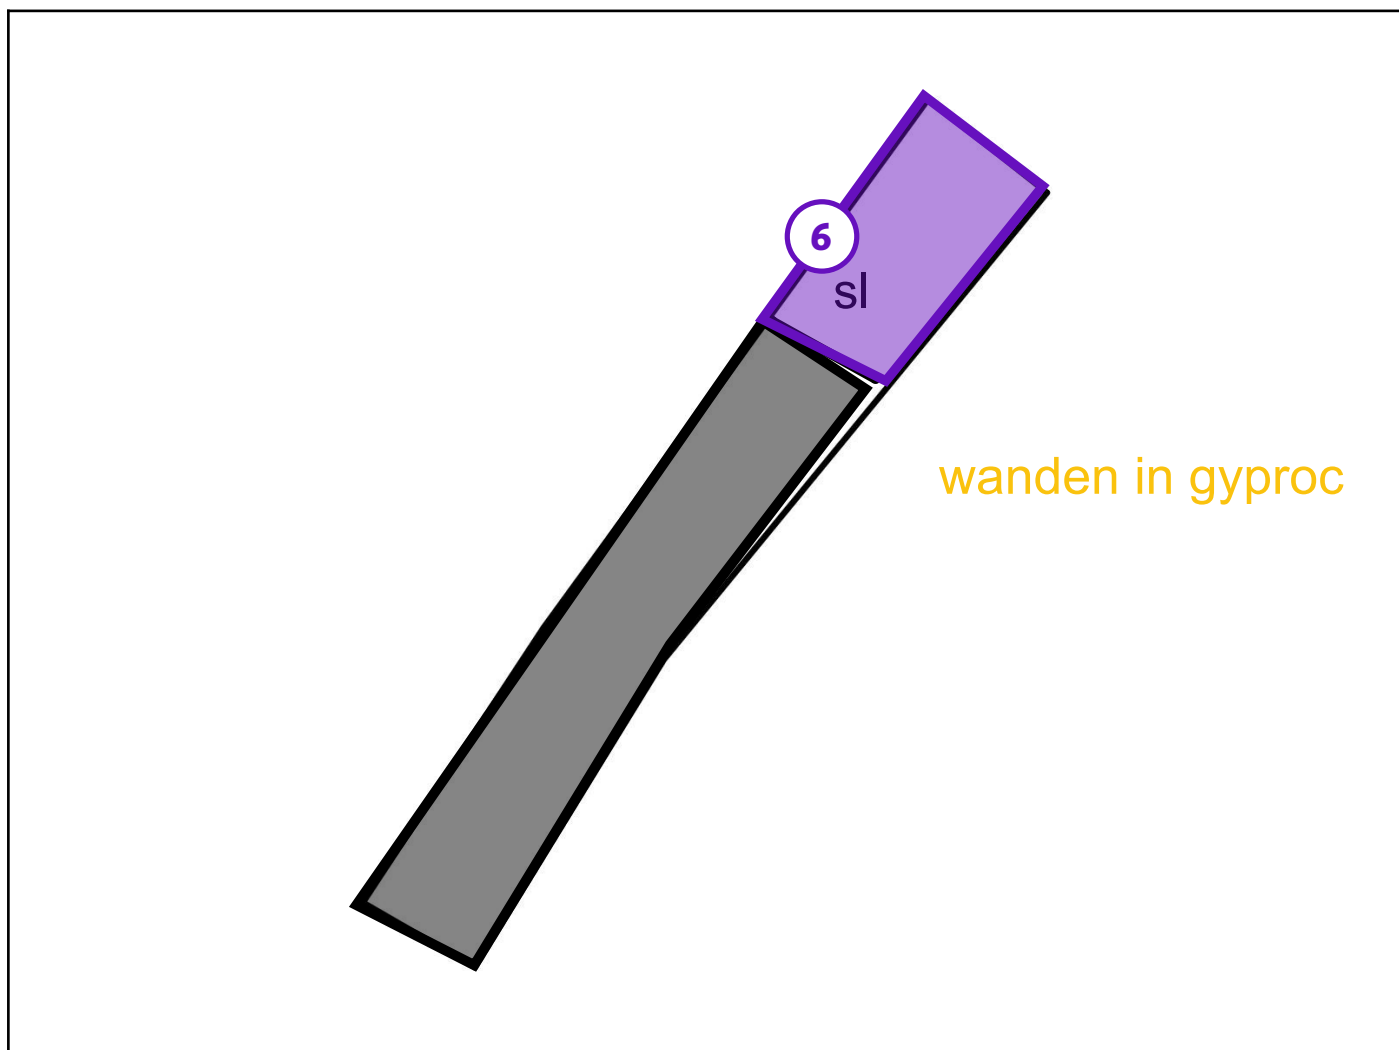
Plan 1.3: Hoofdgebouw plan 2e

Beschrijving	Type	Actie
4. Wanden in Gyproc	Advies	-
6. Vloerzeil type: novilon	Advies	-

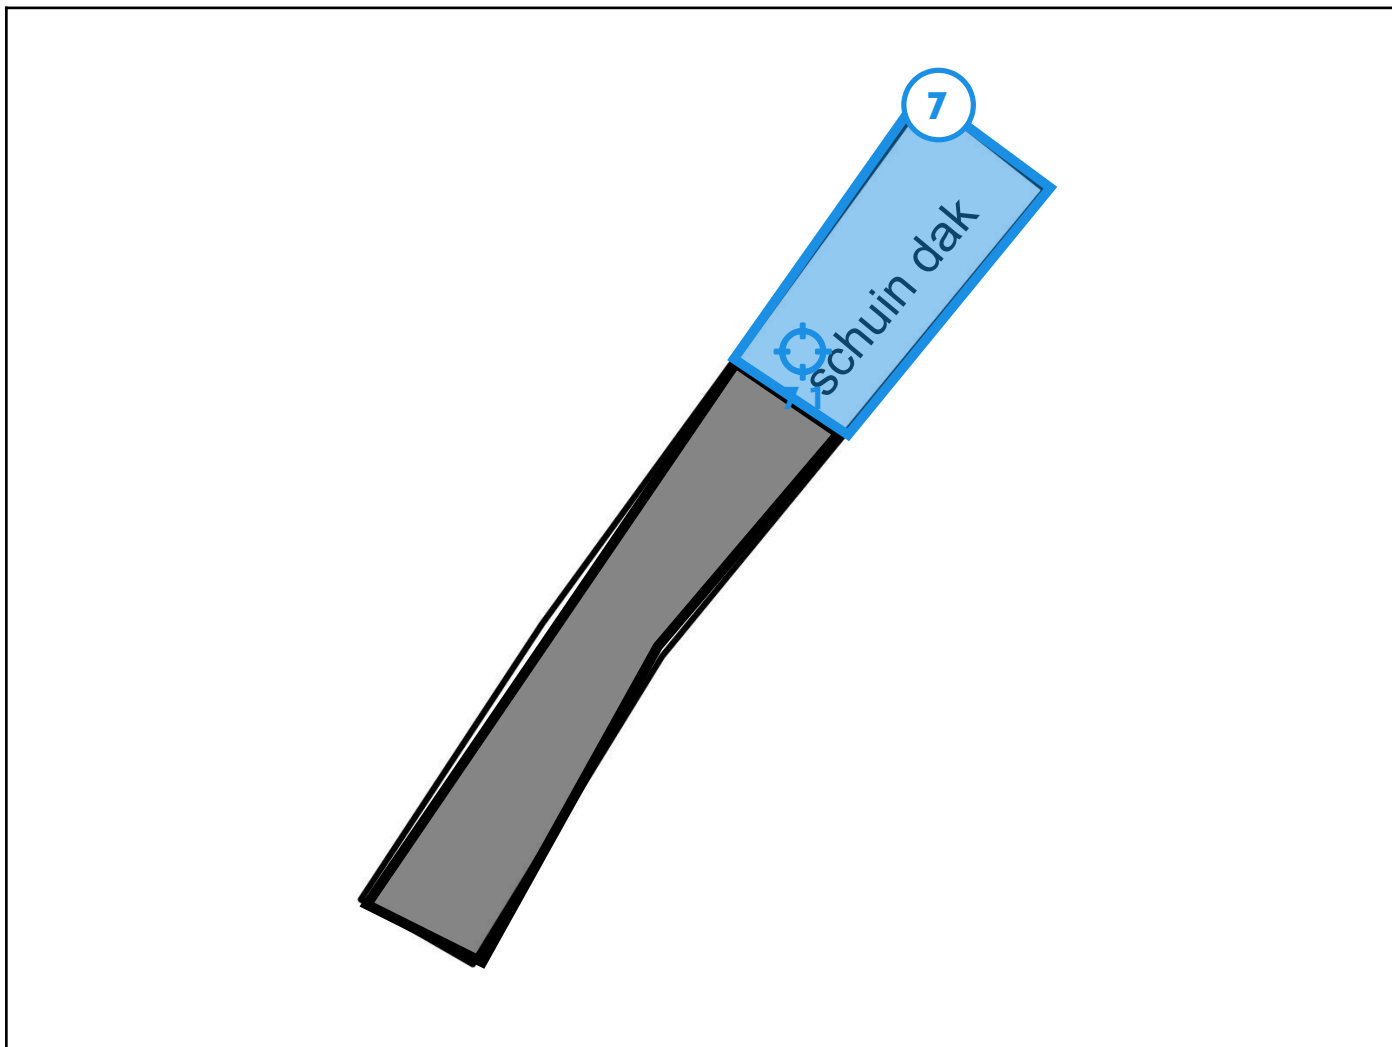
Plan 1.4: Hoofdgebouw plan dak

Beschrijving	Type	Actie
7. menuiserie onderdak	Geen asbest	-
7.1 Code: Mm2	Puntmonster	-
