Asbestinventarisatetest

Molendreef 39, 9111 Sint-Niklaas

Attestnummer : 20240930-000249.000

Uitgegeven op : 30.09.2024

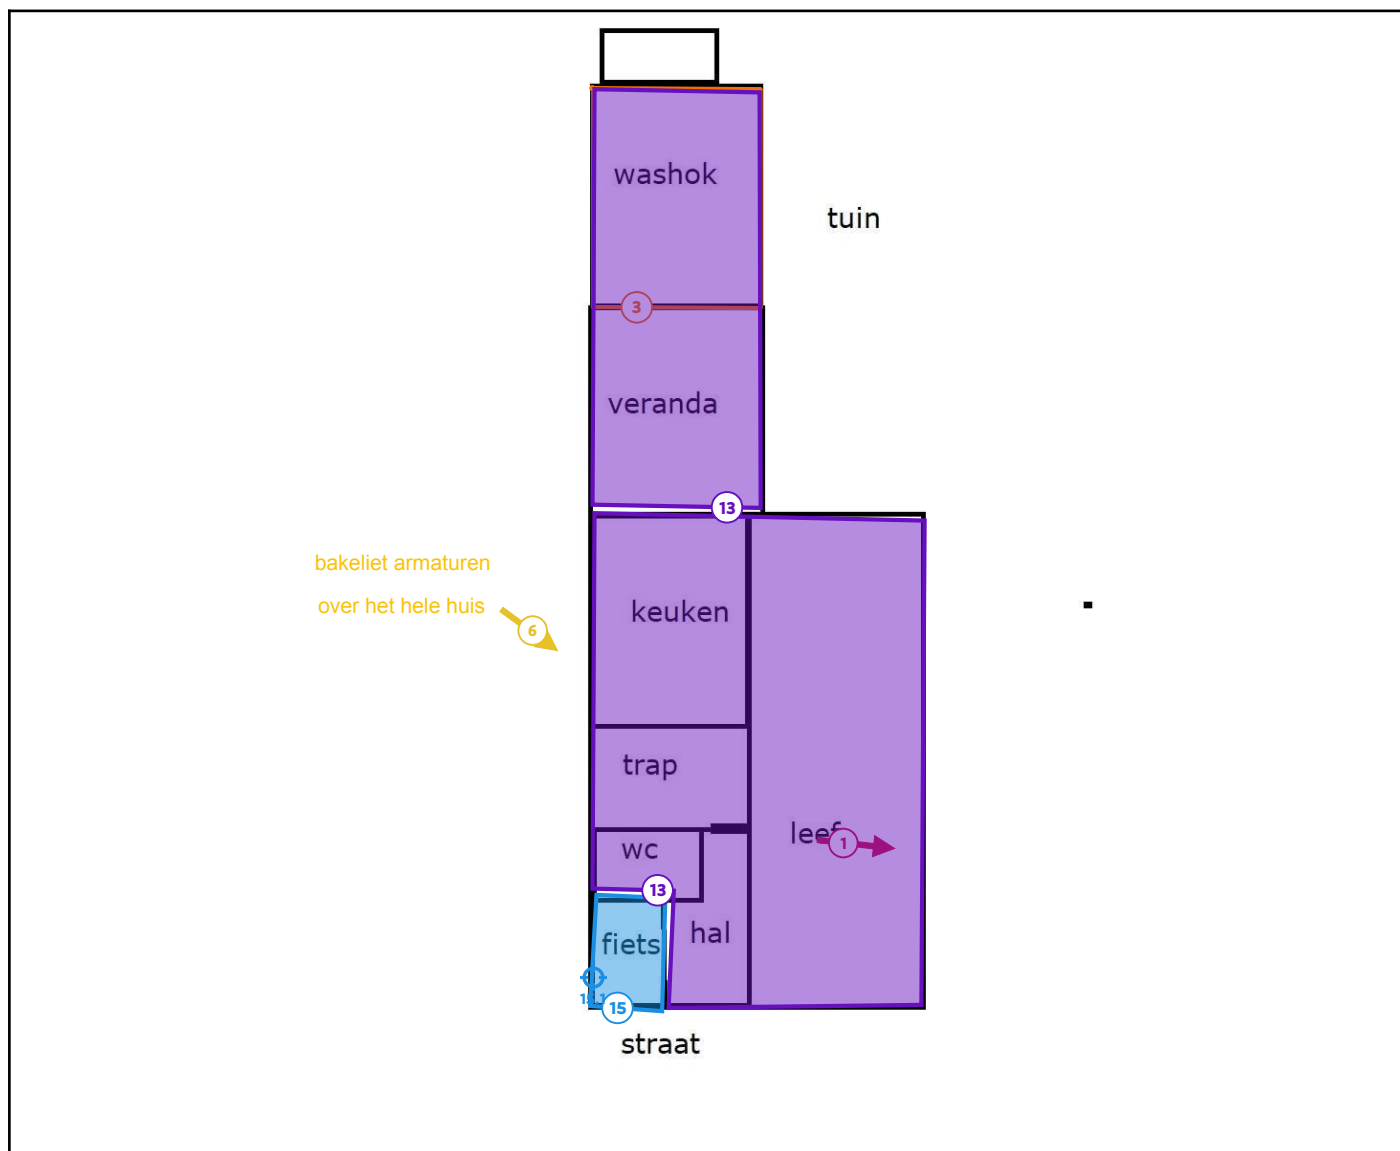
Plan 1.1: gelijkvloers

Beschrijving	Type	Actie
1. kachelkoord uit asbestverdachte vezel	Asbestmateriaal	Dringend verwijderen
3. Platen in het waskot	Asbestmateriaal	Verwijderen
6. bakeliet stopcontacten, lichtarmaturen en/of schakelaars	Asbestmateriaal	Zorgvuldig beheren
13. Valse plafonds hout/pvc	Advies	-
15. bepleistering op de plafonds	Geen asbest	-

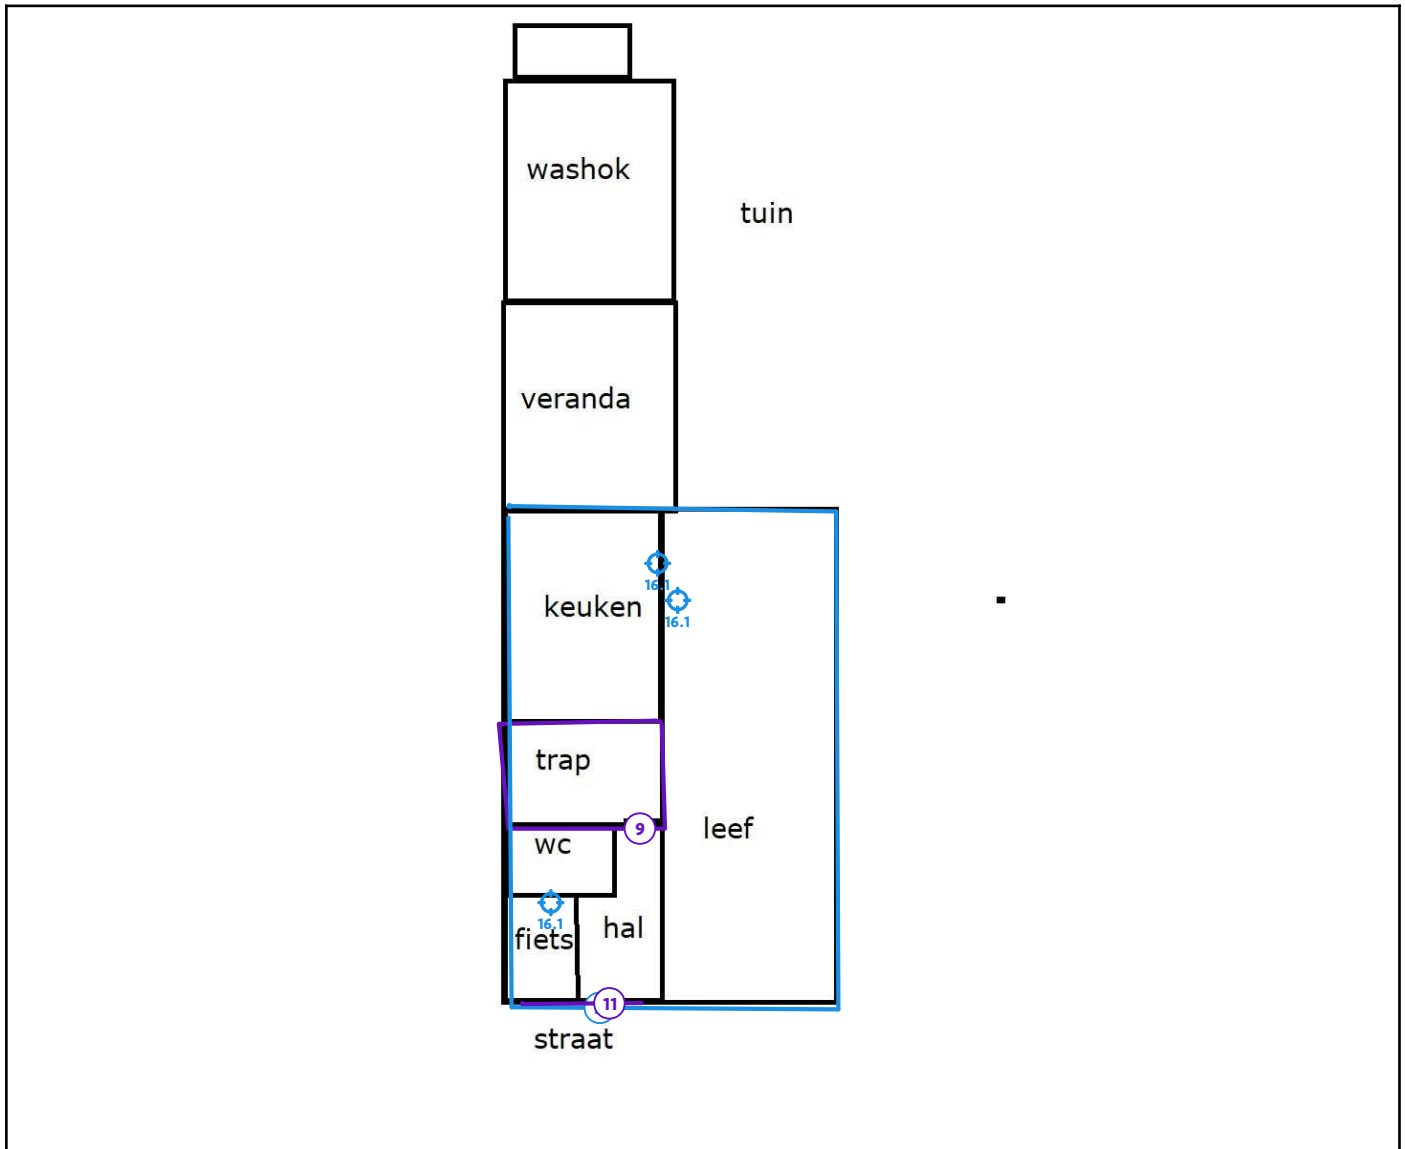
Plan 1.2: gelijkvloers

Beschrijving	Type	Actie
9. Valse wand trappenhal	Advies	-
11. ramen met soepele kit	Advies	-
16. bepleistering op de muren	Geen asbest	-
16.1 Code: bels mur	Mengmonster	-

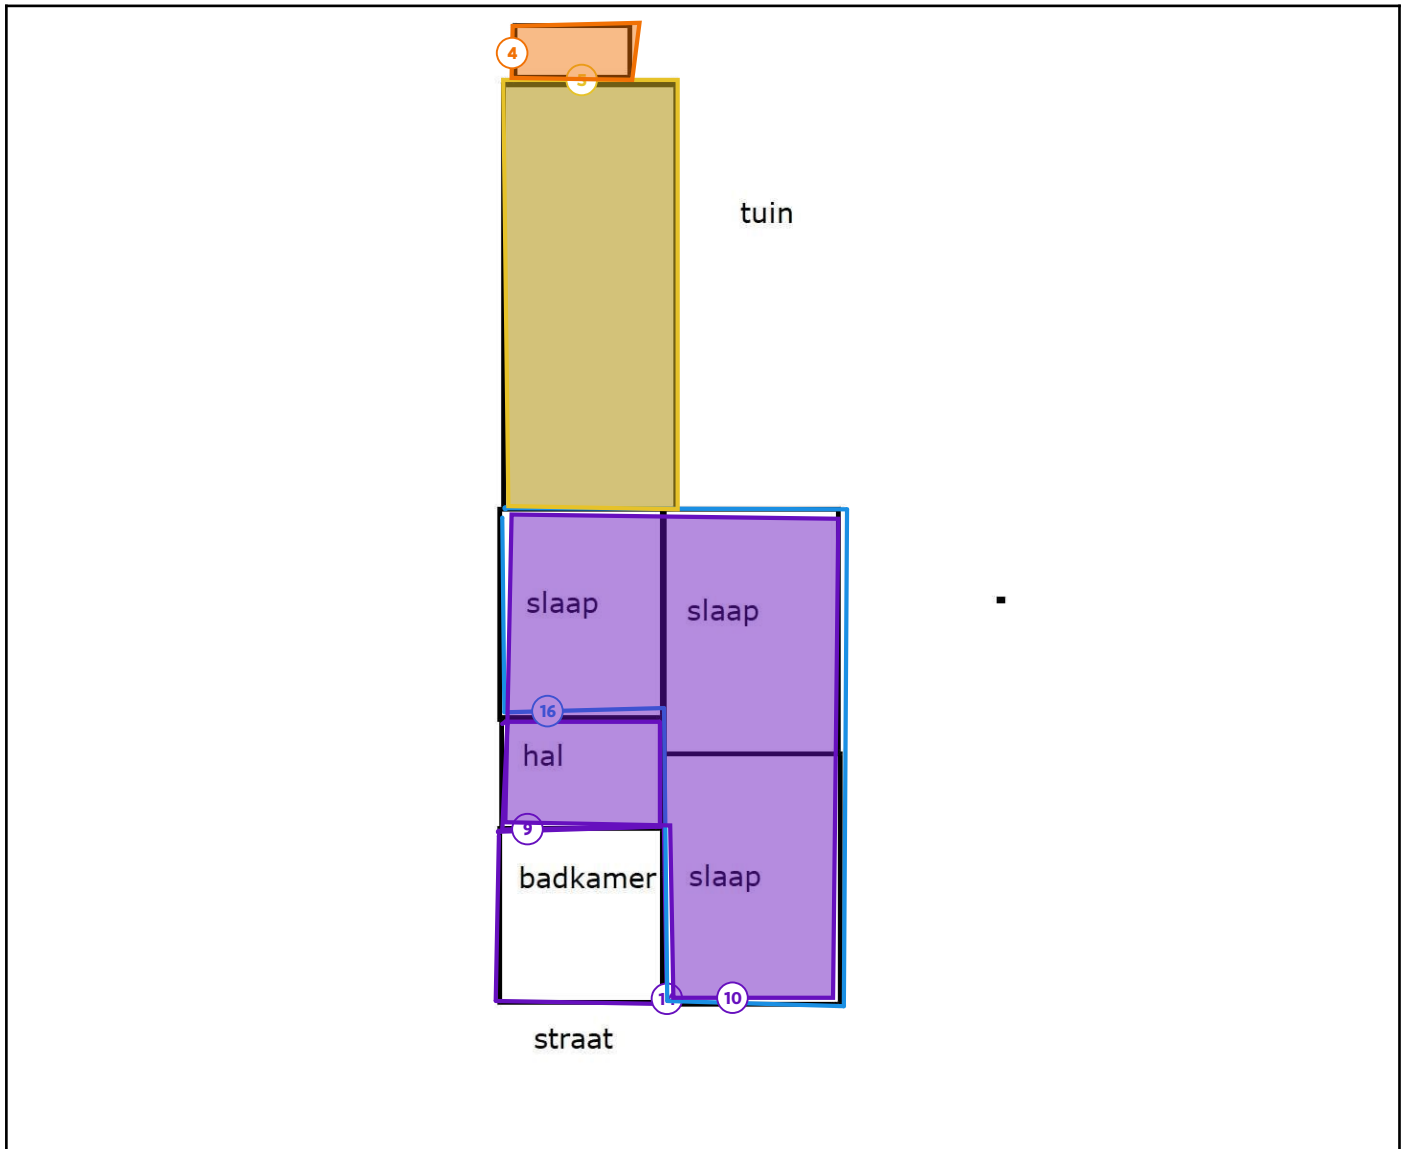
Plan 1.3: eerste verdiep

Beschrijving	Type	Actie
4. golfplaten uit asbestcement	Asbestmateriaal	Verwijderen
5. roofing asbestverdacht	Asbestmateriaal	Zorgvuldig beheren
9. Valse wand trappenhal	Advies	-
10. Laminaat vloer kamer	Advies	-
14. gelijkjnde intacte tegels	Advies	-

16. bepleistering op de muren	Geen asbest	-
-------------------------------	-------------	---

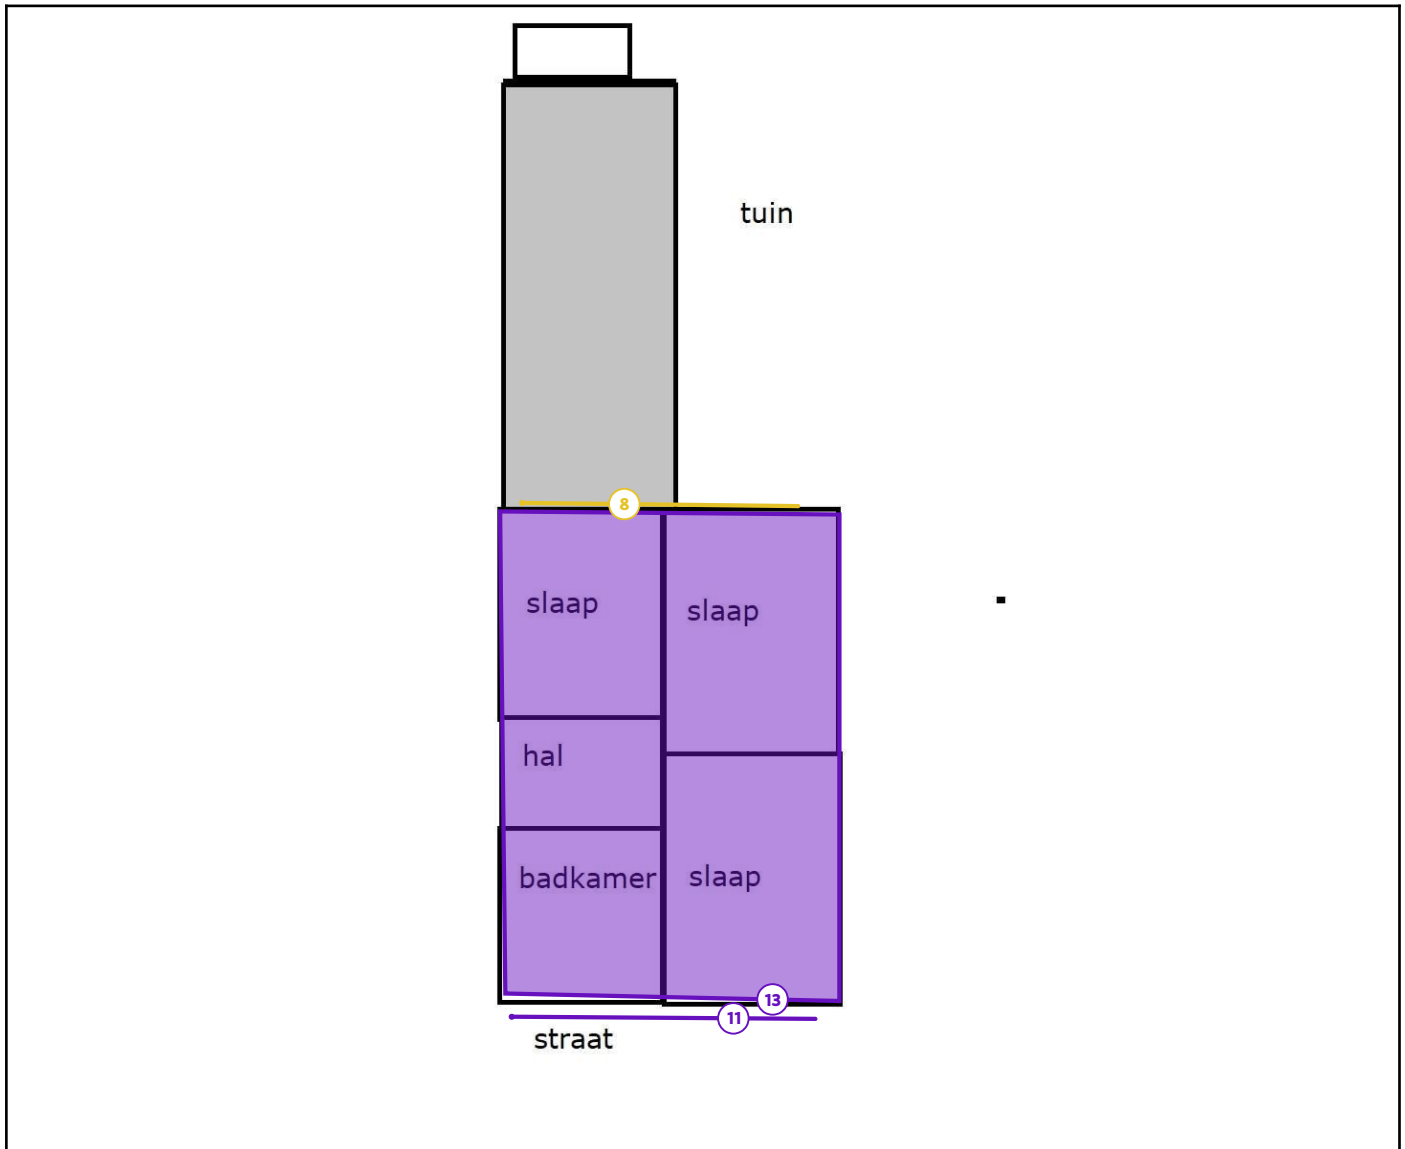
Plan 1.4: eerste verdiep

Beschrijving	Type	Actie
8. kit/mastiekaan de ramen achtergevel	Asbestmateriaal	Zorgvuldig beheren
11. ramen met soepele kit	Advies	-
13. Valse plafonds hout/pvc	Advies	-

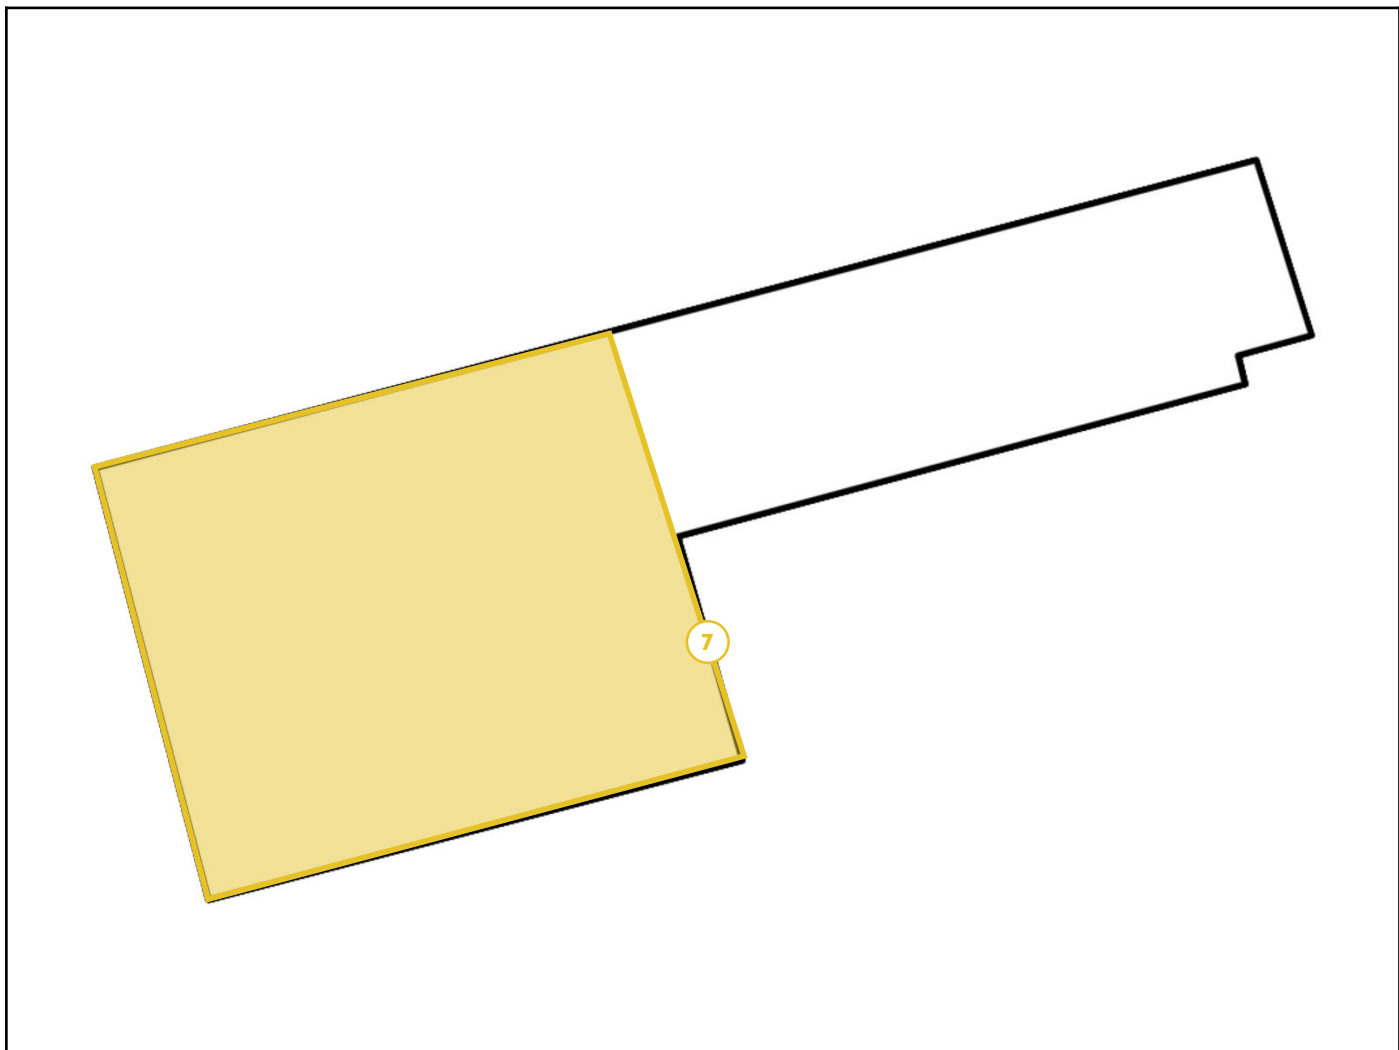
Plan 1.5: Hoofdgebouw plan

Beschrijving	Type	Actie
7. Menuiserieet plaat onderdak	Asbestmateriaal	Zorgvuldig beheren

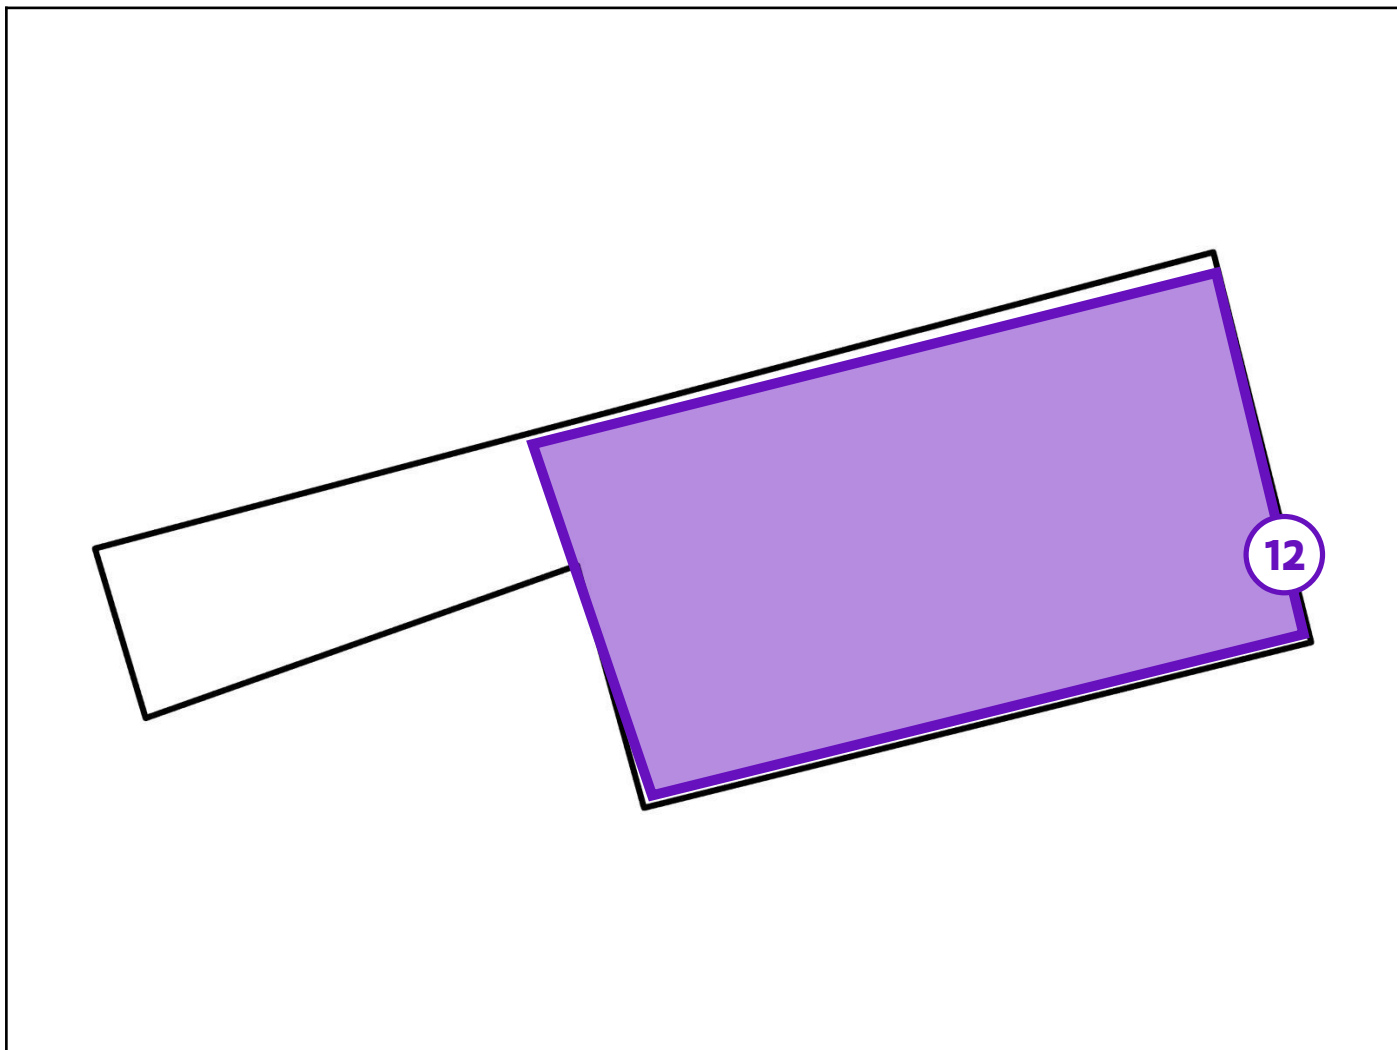
Plan 2.1: Bijgebouw plan

Beschrijving	Type	Actie
12. Sandwich panelen op daken van tuinbergingen	Advies	-

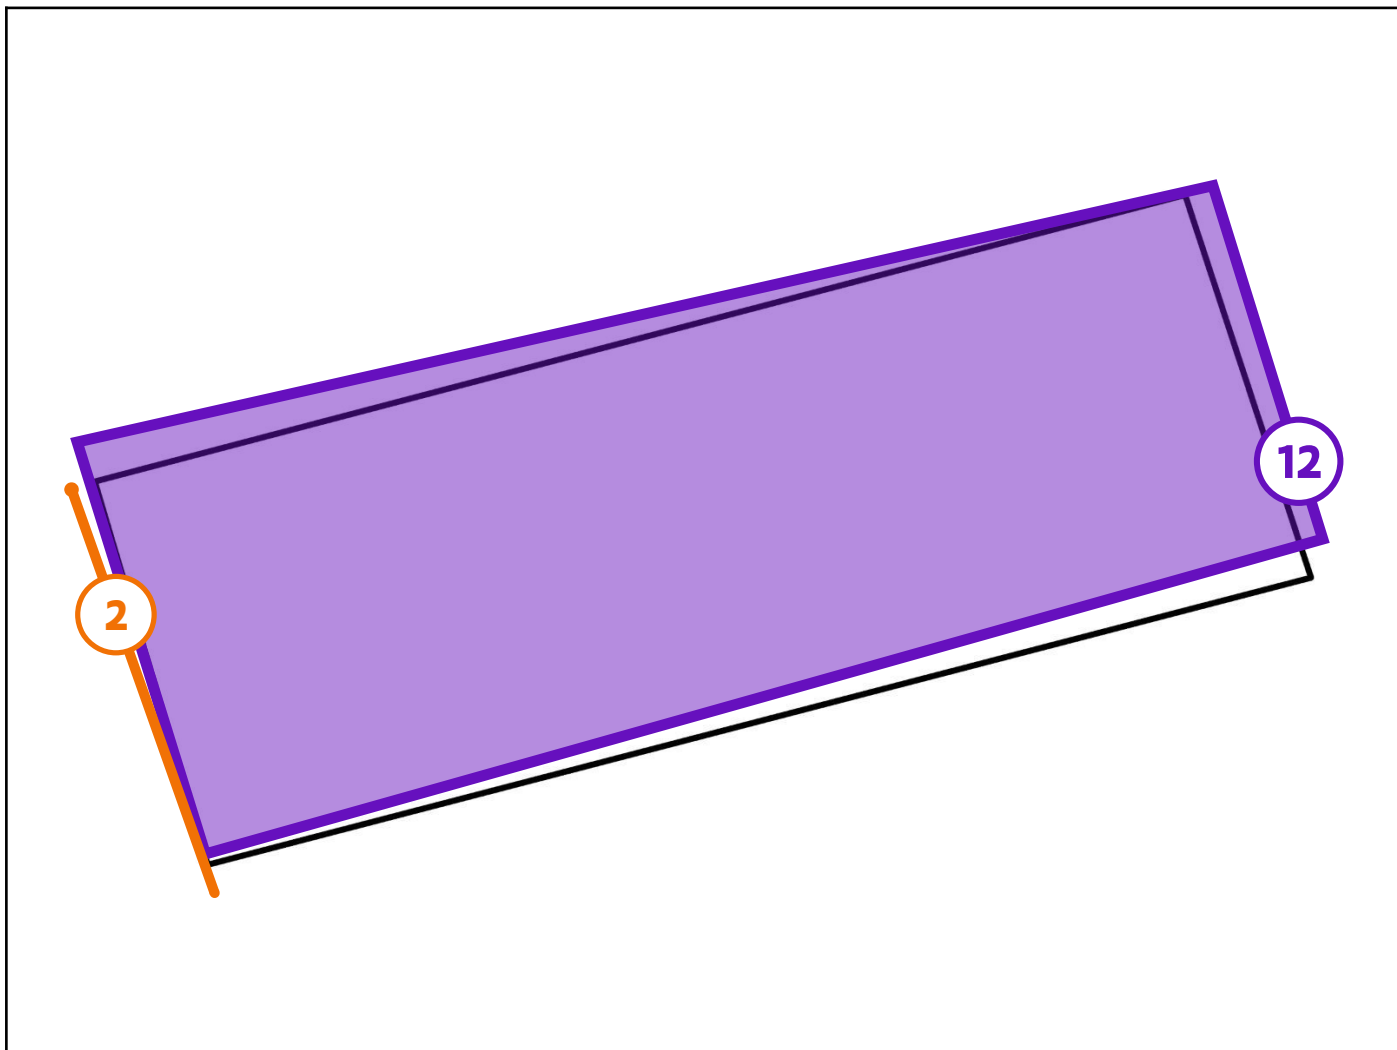
Plan 3.1: Bijgebouw plan

Beschrijving	Type	Actie
2. Plaat materiaal carport	Asbestmateriaal	Verwijderen
12. Sandwich panelen op daken van tuinbergingen	Advies	-

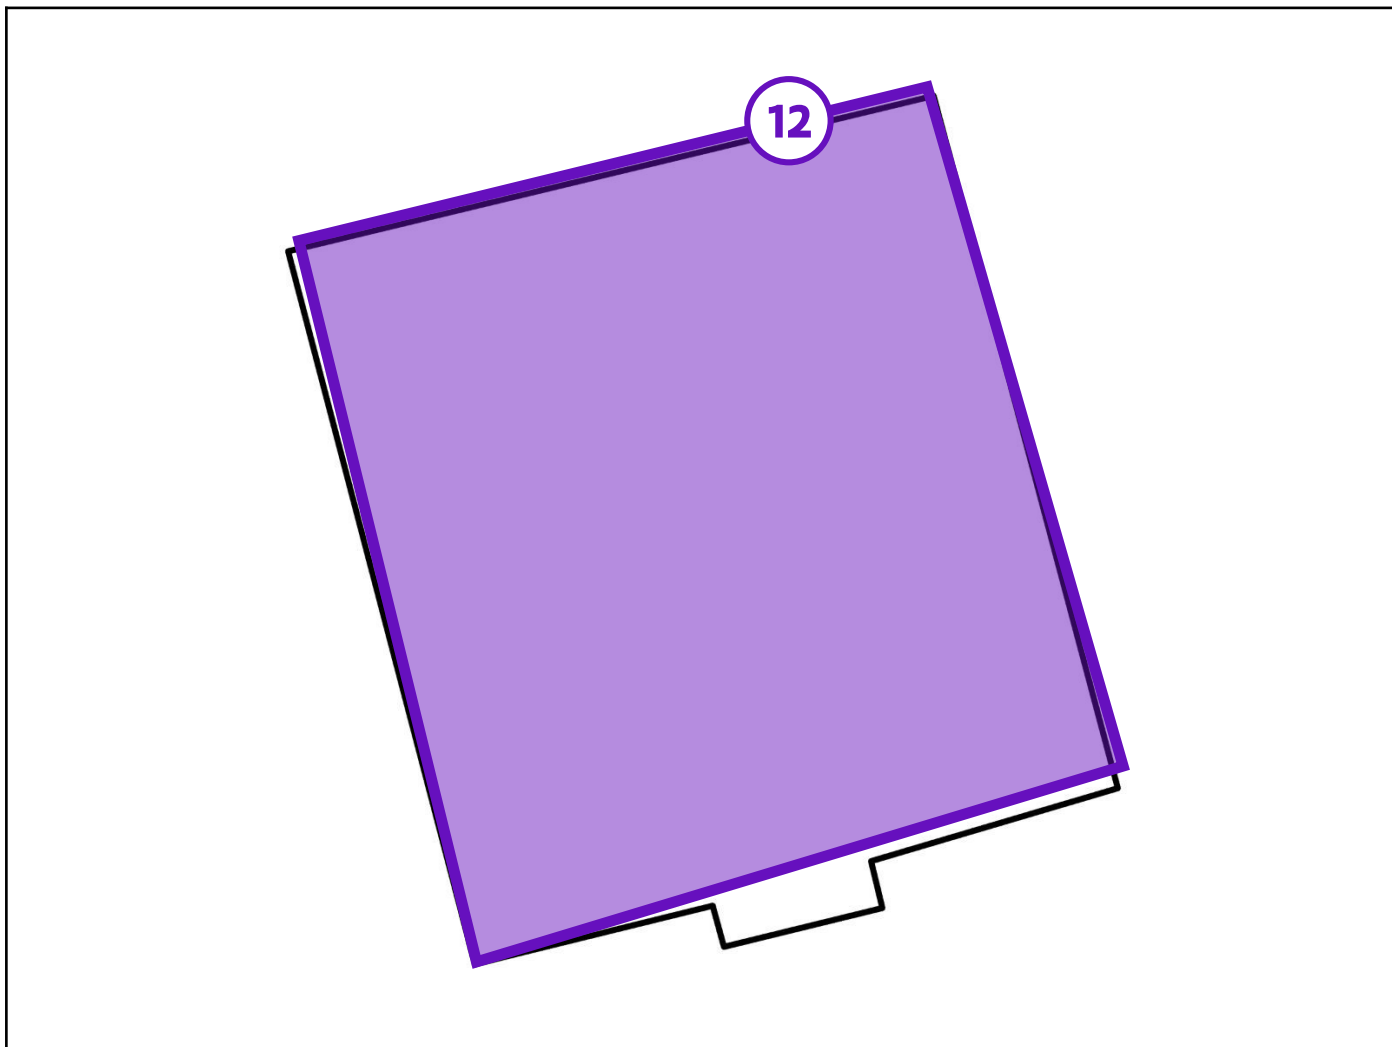
Plan 4.1: Bijgebouw plan

Beschrijving	Type	Actie
12. Sandwich panelen op daken van tuinbergingen	Advies	-

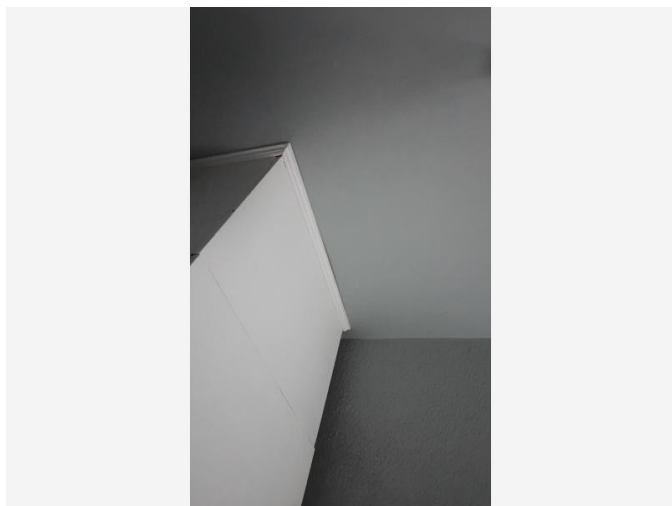
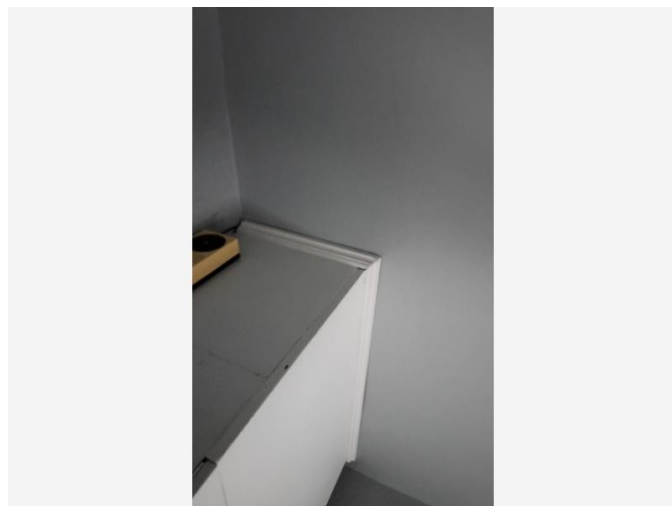
Beschrijving	beploistering op de plafonds
Omgeving	Binnen
Primaire drager	Plafond
Bindmiddel van materiaal	Gips - kalk
Gebondenheid op basis van bindmiddel	Niet-hechtgebonden
Hoeveelheid (oppervlakte - dikte - aantal)	• 2,00 m ² - 1,00 cm - 1 stuk
Totaal volume	0,02 m ³
Identificatiemethode	Vaststelling met monsternamen
Destructieve handeling voor identificatie	Nee
Opmerking	<p>Deze oppervlakte is een berekende schatting, Er worden geen rechten verleend aan deze oppervlakten. De dikte is een schatting die voorkomt uit de monsterplaatsen en is daarom niet altijd representatief.</p> <p>staalname in hal (enige plaats zonder valse plafond)</p>
