Asbestinventarisatetest

Beekstraat 13, 9660 Brakel

Attestnummer : 20231110-000199.000

Uitgegeven op : 10.11.2023

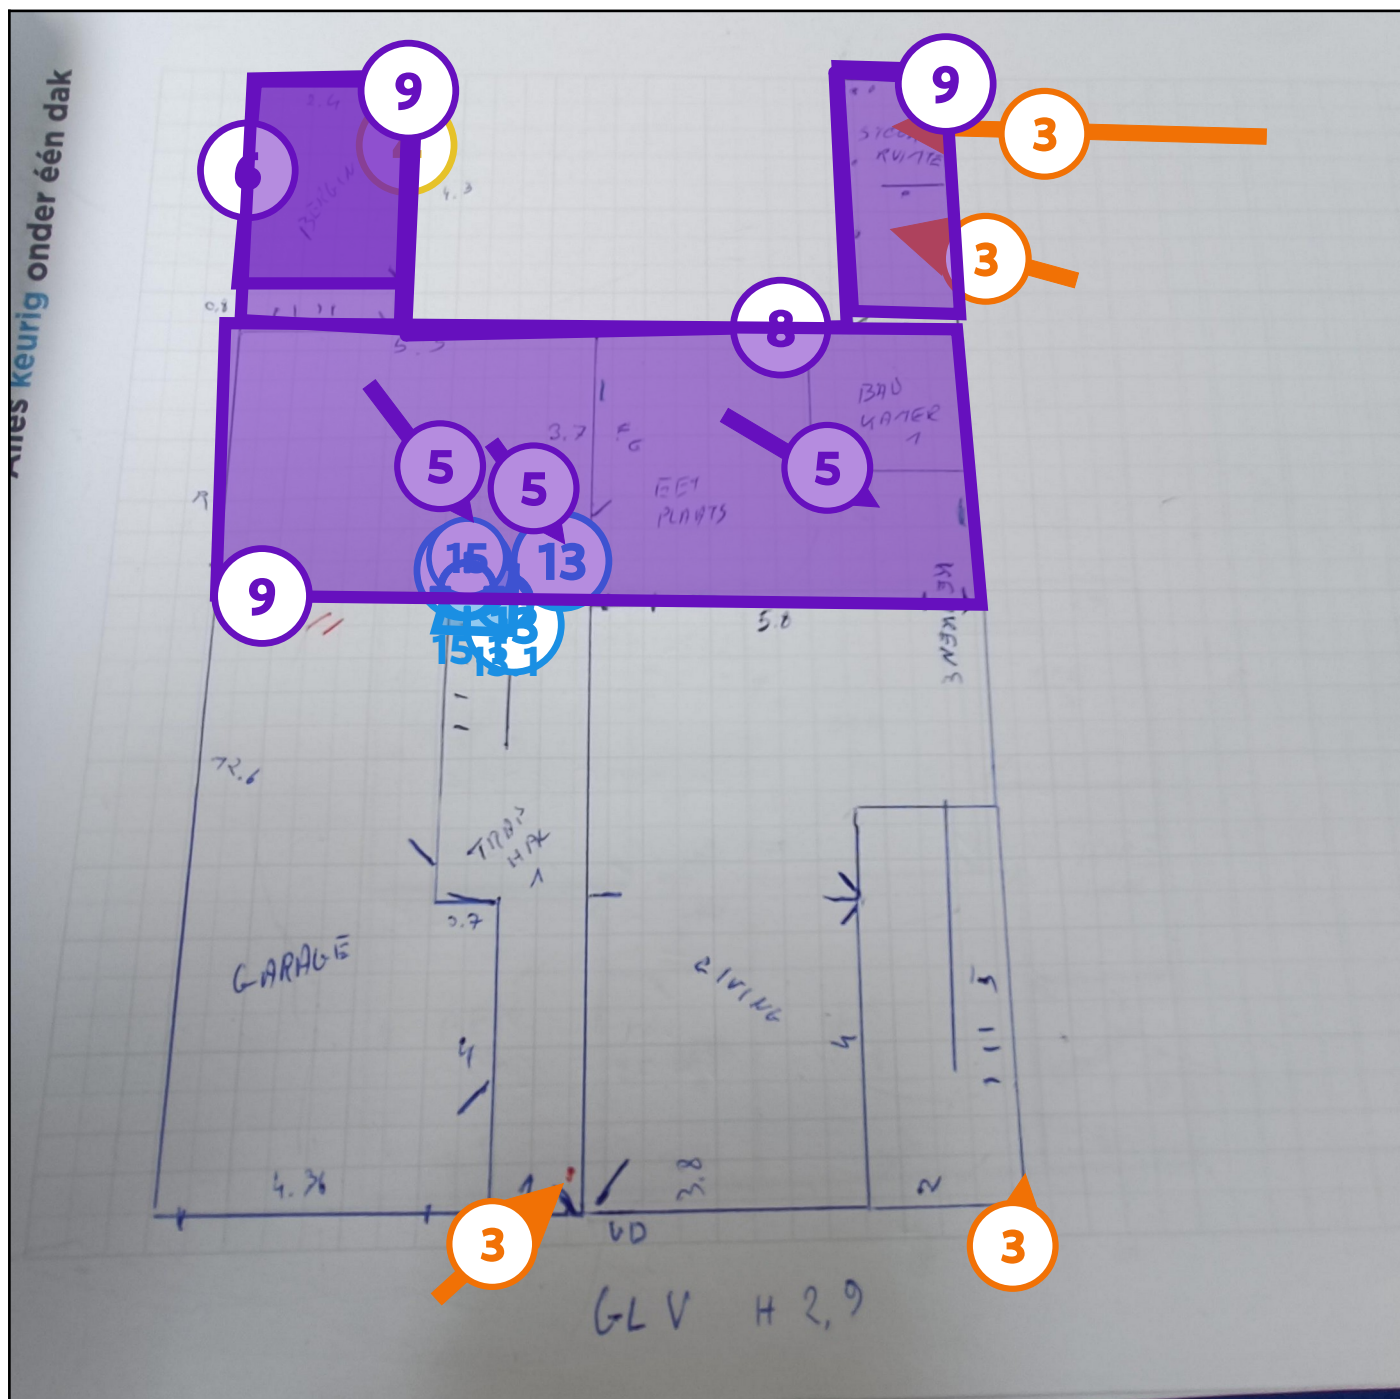
Plan 1.1: hoofdgebouw plan GLV

Beschrijving	Type	Actie
3. bakeliet	Asbestmateriaal	Verwijderen
4. plaat in berging	Asbestmateriaal	Zorgvuldig beheren
5. ruimte onder deksels	Beperking	-

6. ruimte boven berging	Beperking	-
8. crepi	Advies	-
9. daken	Advies	-
13. kit kozijn-raam	Geen asbest	-
13.1 Code: 06	Puntmonster	-
15. vloerzeil 4 (in kast garage op legborden)	Geen asbest	-
15.1 Code: 07	Puntmonster	-

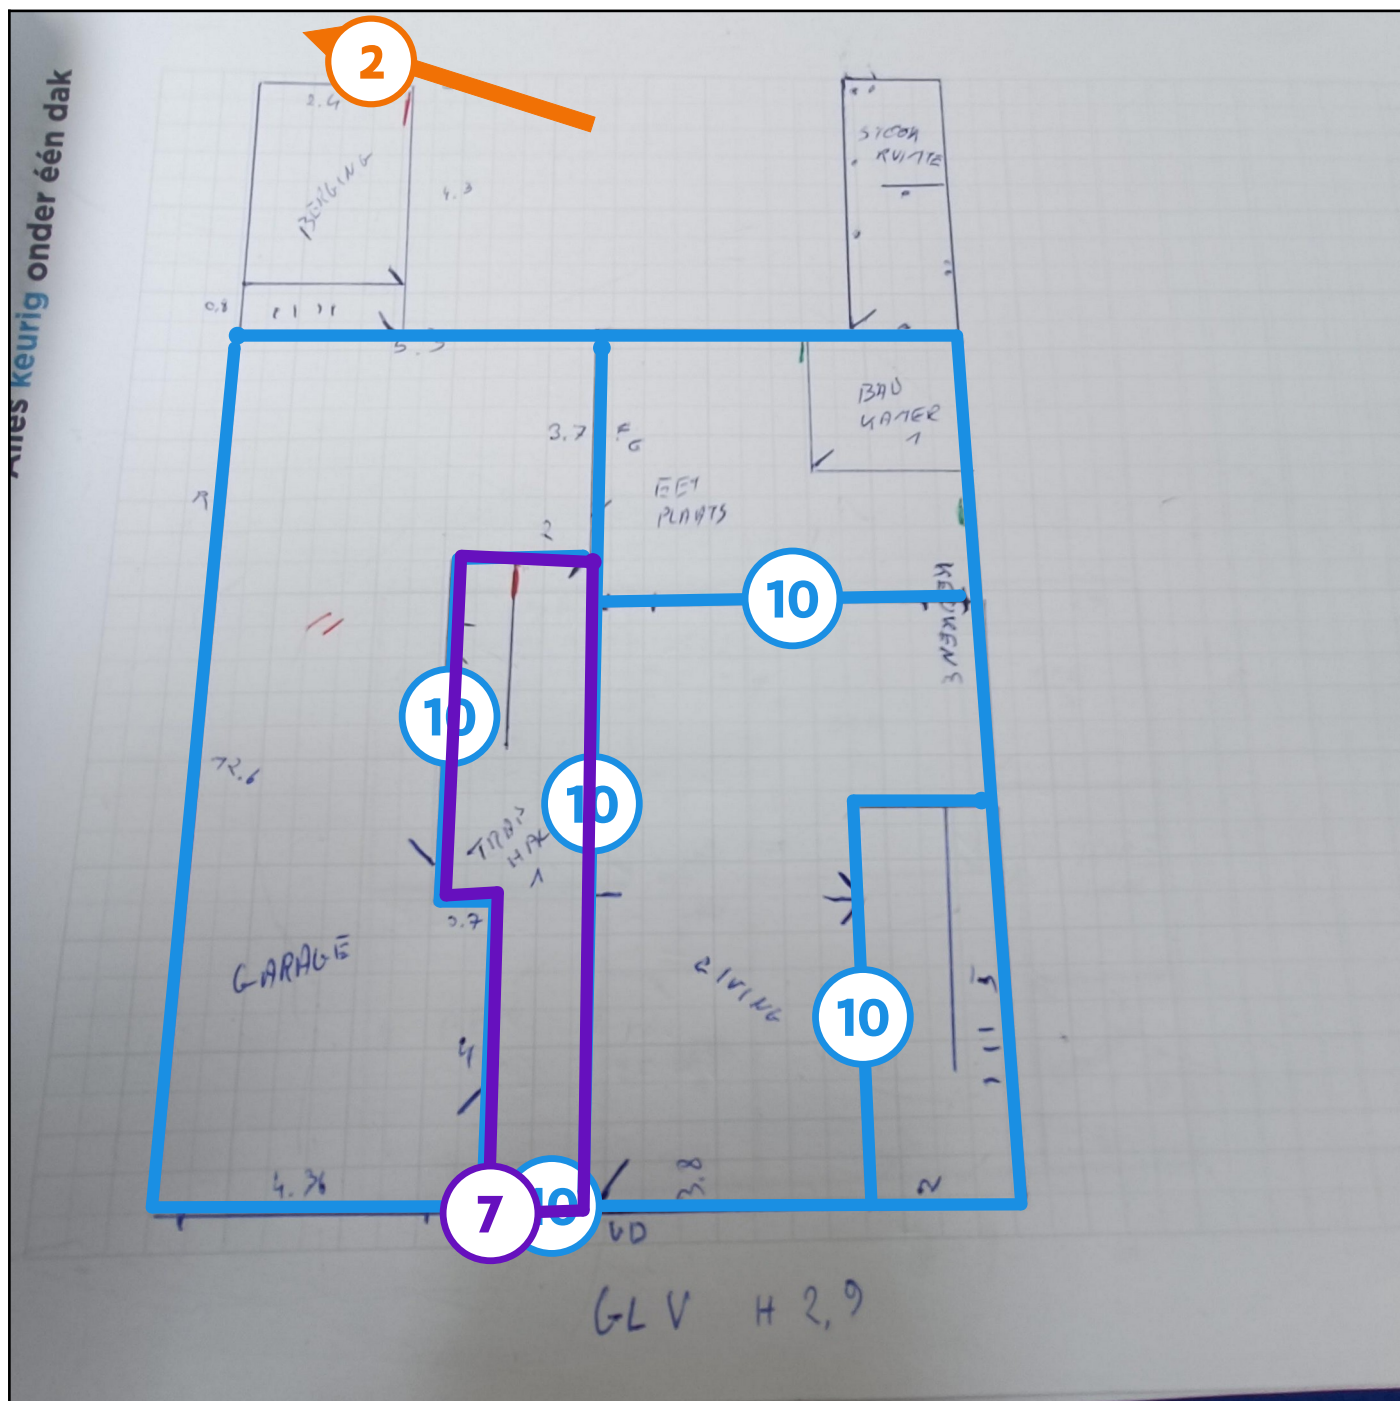
Plan 1.3: hoofgebouw plan GLV

Beschrijving	Type	Actie
2. handwaterpomp	Asbestmateriaal	Verwijderen
7. tegels in gang met sierranden	Advies	-
10. muurpleister	Geen asbest	-

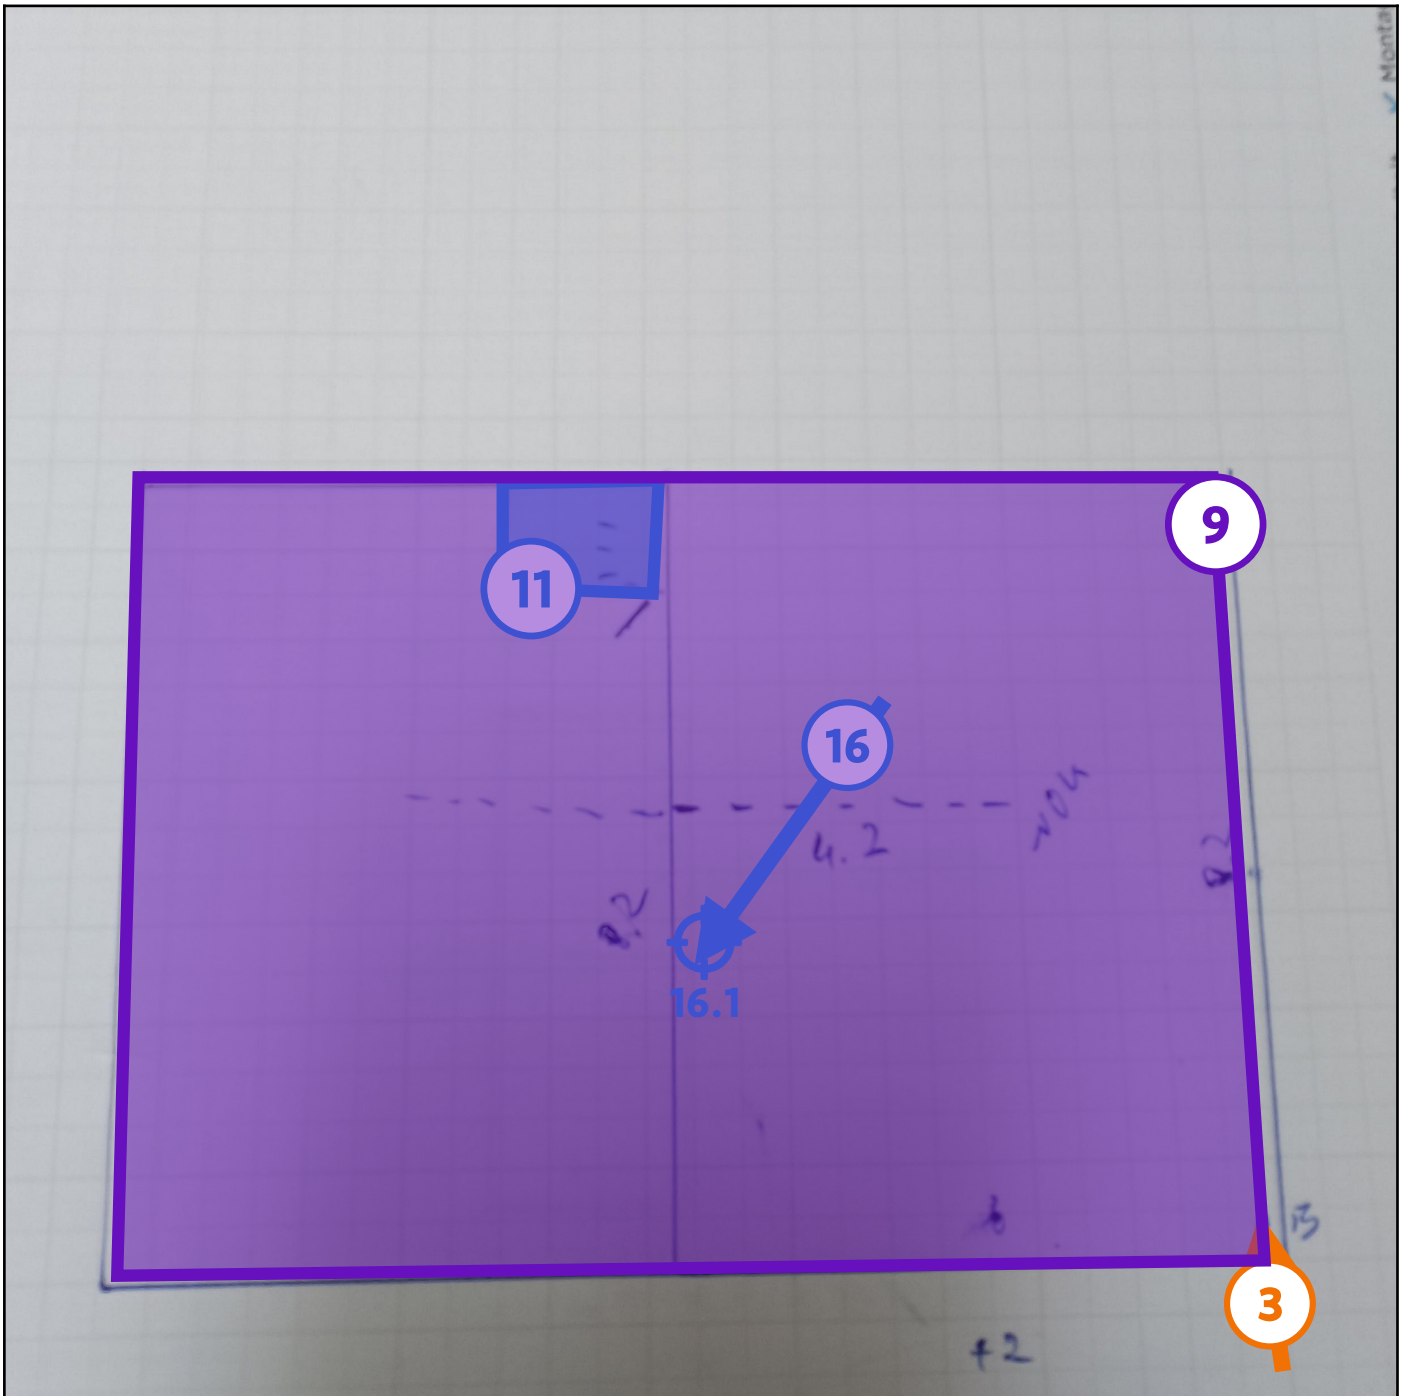
Plan 1.6: hoofdgebouw plan +2

Beschrijving	Type	Actie
3. bakeliet	Asbestmateriaal	Verwijderen
9. daken	Advies	-
11. vloerzeil 2 op trap 1-2de verdiep	Geen asbest	-

16. vloerzeil 1 (opgerold op verdiep +2)	Geen asbest	-
16.1 Code: 01	Puntmonster	-

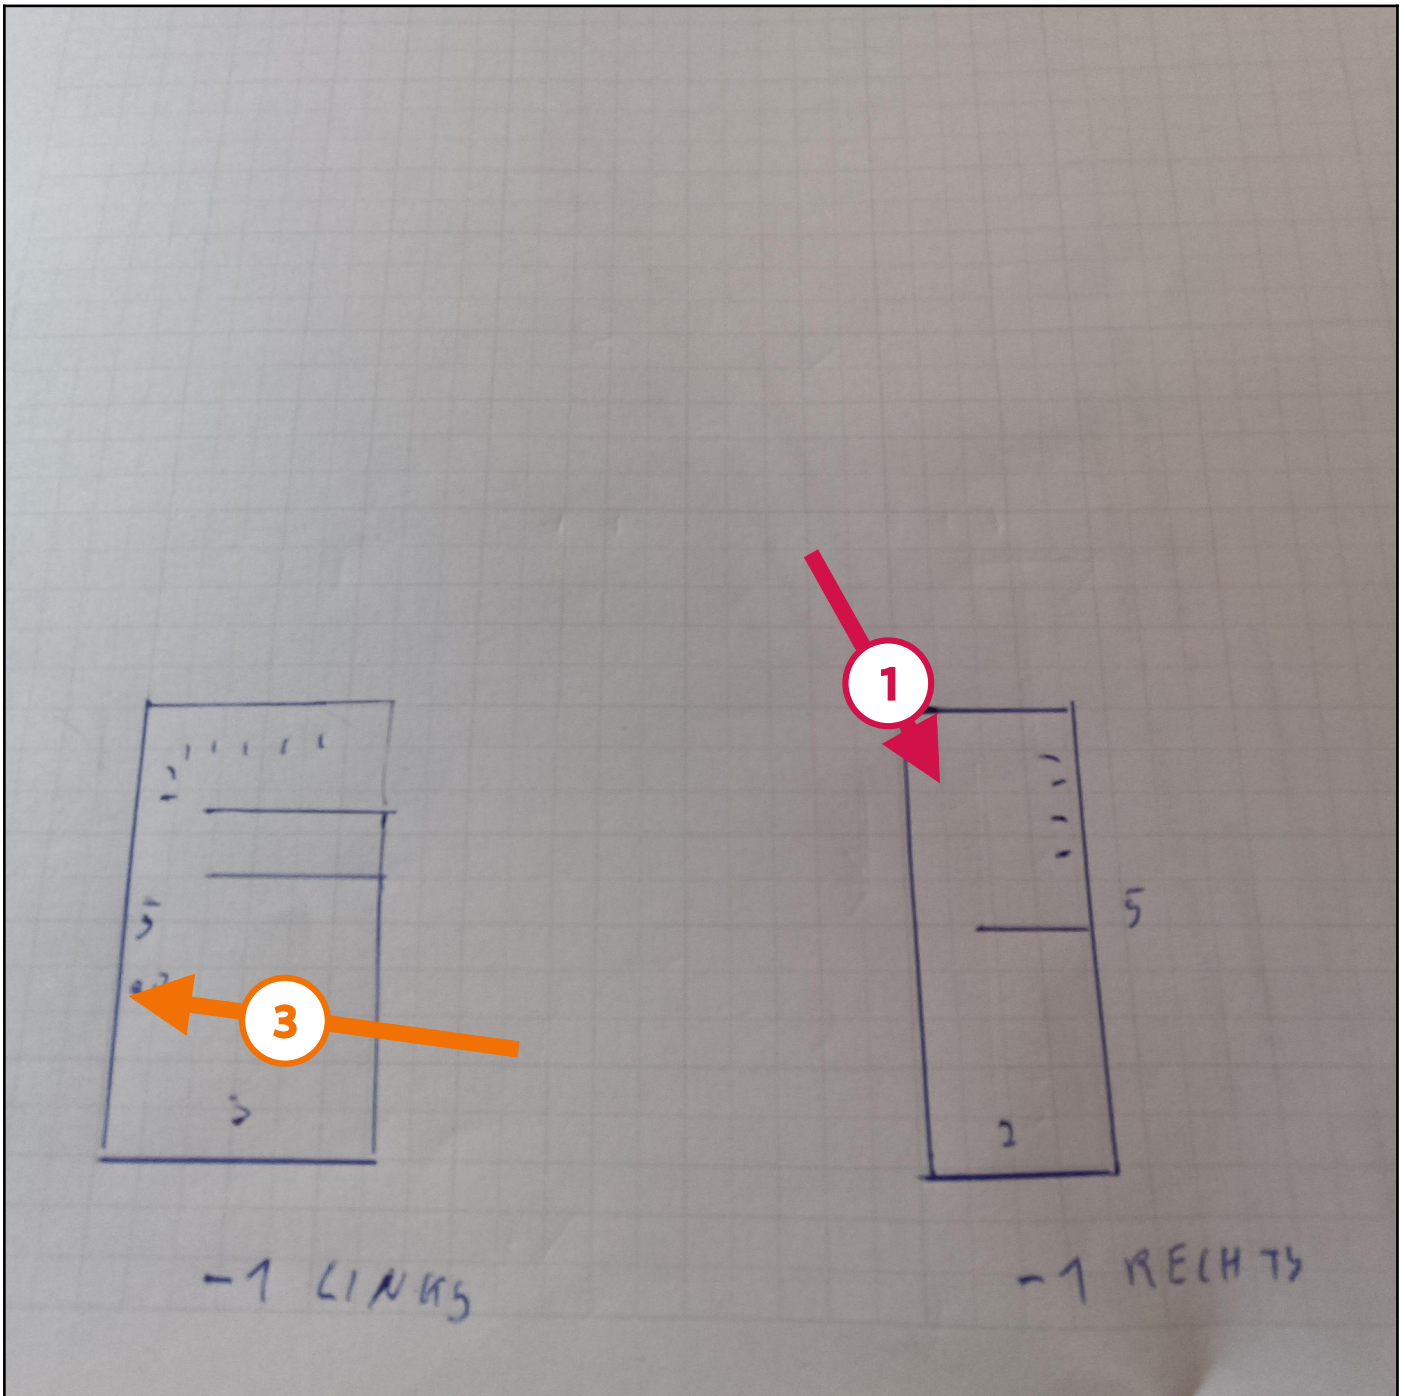
Plan 1.7: hoofdgebouw plan -1

Beschrijving	Type	Actie
1. bak in kelder	Asbestmateriaal	Dringend verwijderen
3. bakeliet	Asbestmateriaal	Verwijderen
