Asbestinventarisatetest

Witte-Kaprozenstraat 9, 9800 Deinze

Attestnummer : 20240228-000206.000

Niet-asbestveilig

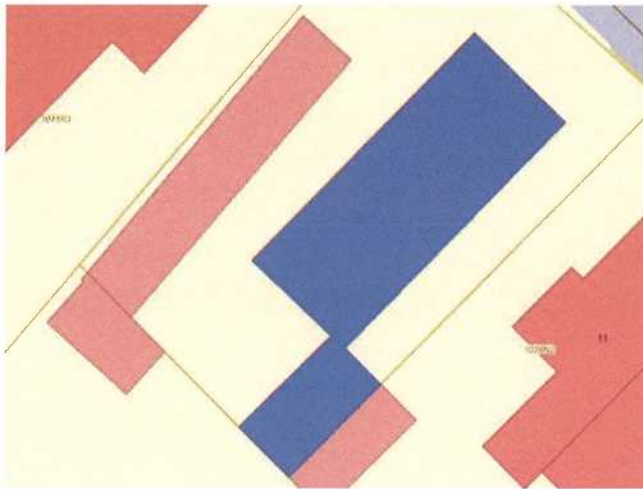
Zone 1: Woning en garage

- 6 Asbestmaterialen**
- 0 Beperkingen
- 1 Uitsluitingen**
- 0 Roerende goederen
- 0 Puin, steenslag, (water)bodem
- 0 Adviezen
- 2 Geen asbest**

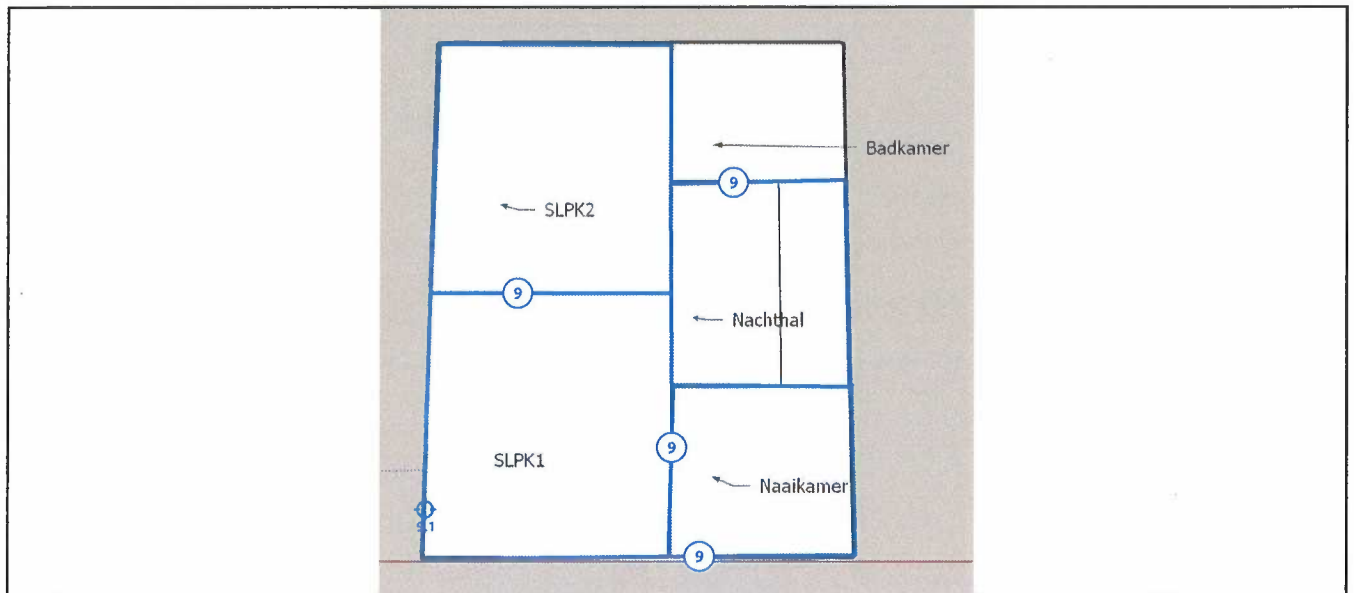
Plan 1.2: VD +1

Beschrijving	Type	Actie
9. Pleisterwerk muren	Geen asbest	-
9.1 Code: MM-1	Mengmonster	-

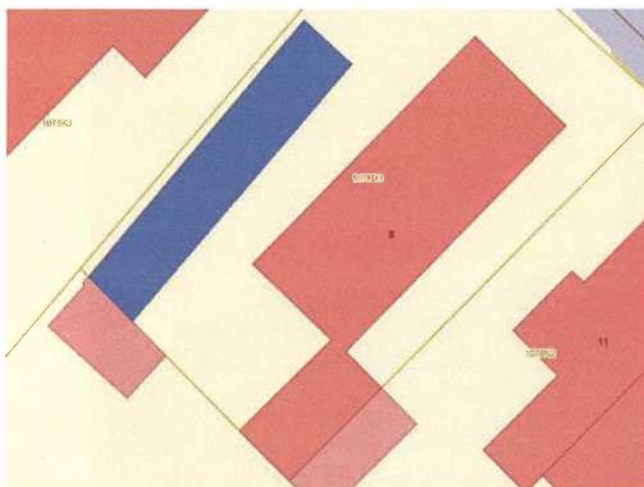
Zone 2: Bijgebouw

- 0 Asbestmaterialen
- 0 Beperkingen
- 0 Uitsluitingen
- 0 Roerende goederen
- 0 Puin, steenslag, (water)bodem
- 0 Adviezen
- 0 Geen asbest
