# Asbestinventarisatetest

Welvaartlaan 1, 9140 Temse

Attestnummer : 20250217-000330.000

Uitgegeven op : 17.02.2025

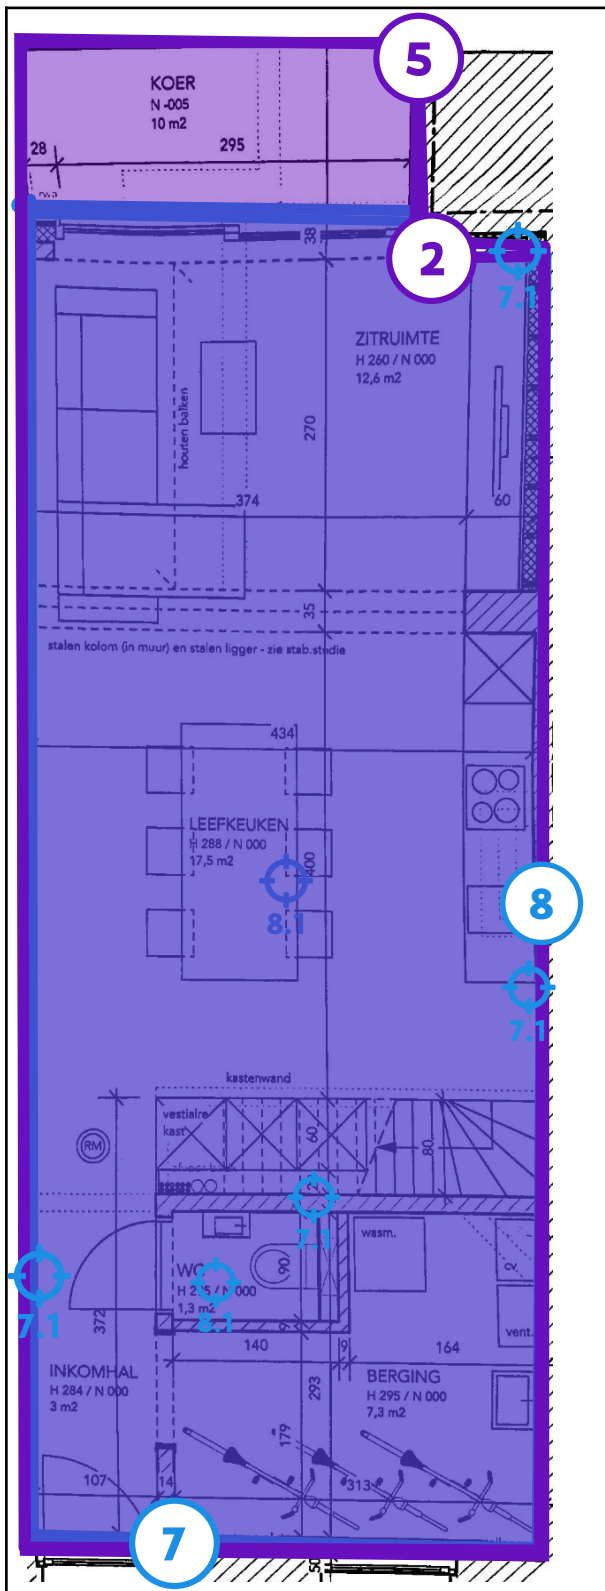
# Plan 1.1: Gelijkvloers

2. Tegellijm vloeren	Advies	-
5. Tegellijm plinten	Advies	-
7. Pleisterwerk muren	Geen asbest	-
7.1 Code: ISB141	Mengmonster	-
8. Pleisterwerk plafond	Geen asbest	-
8.1 Code: ISB142	Mengmonster	-

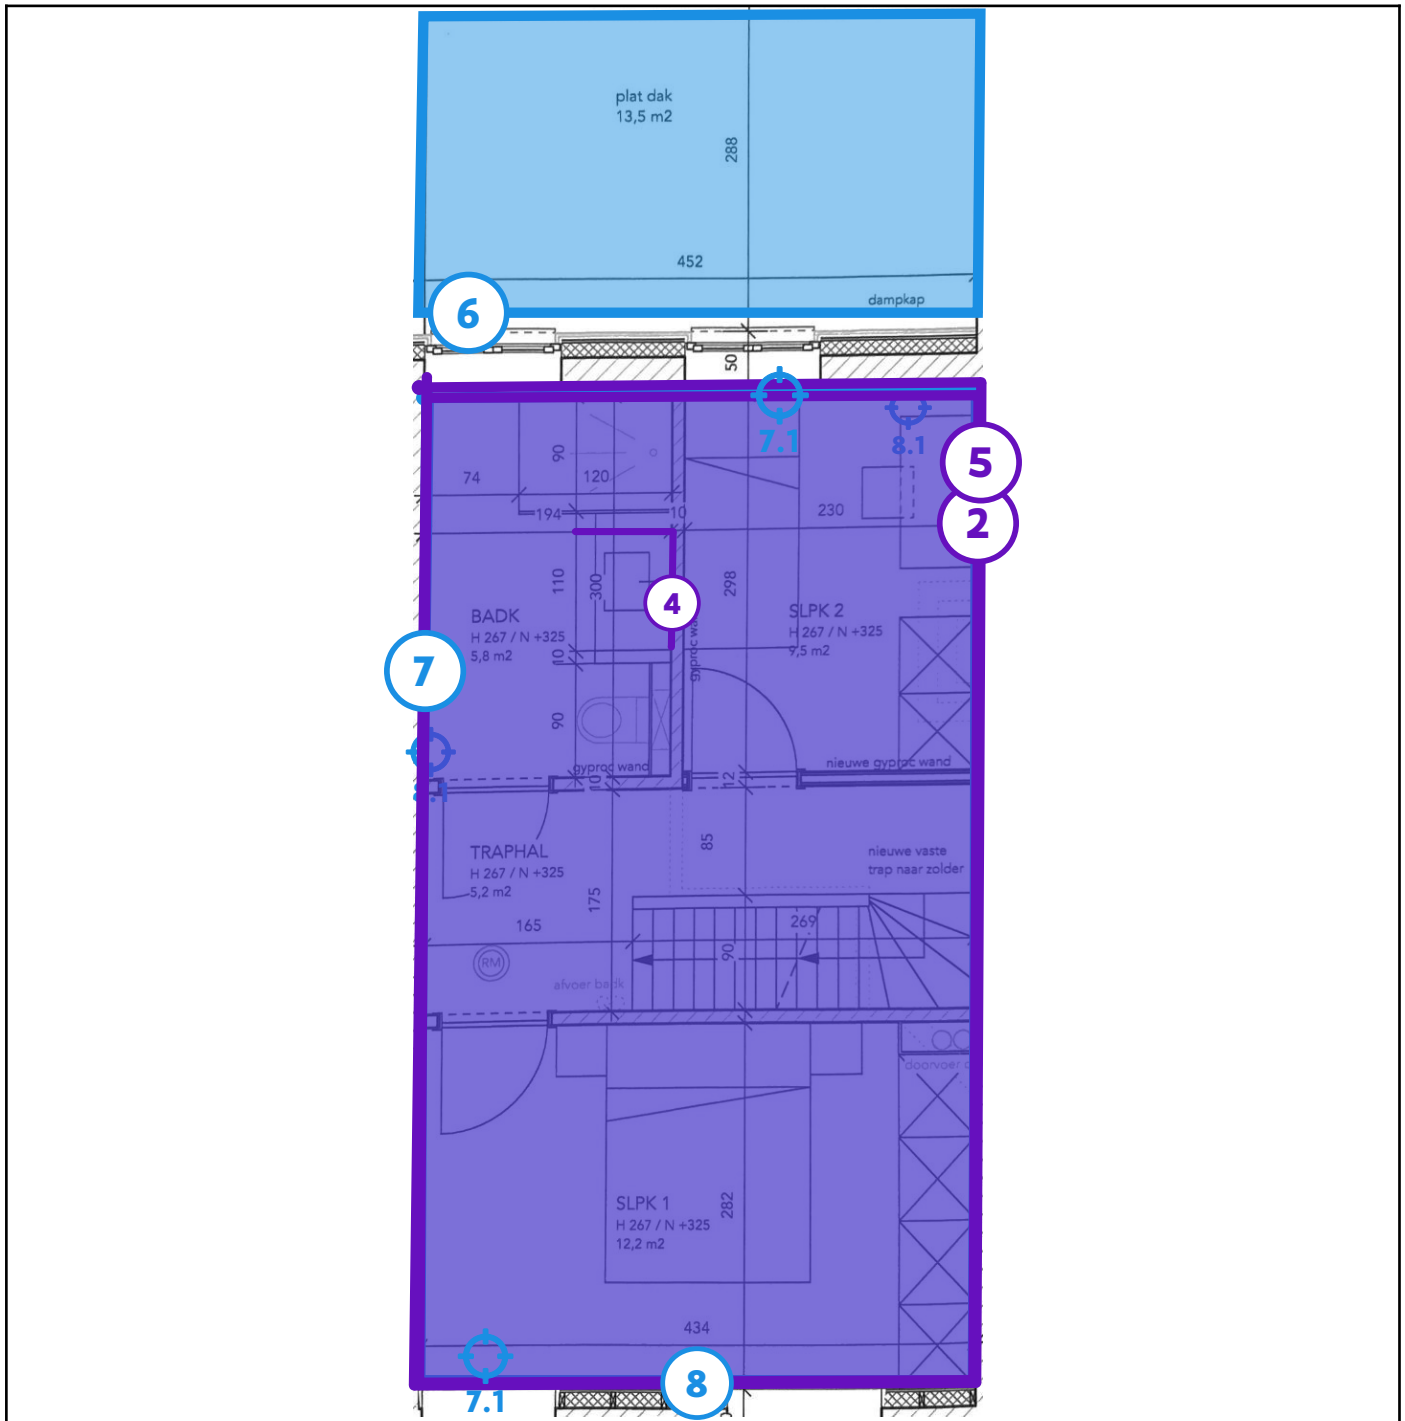
## Plan 1.2: 1e verdieping

Beschrijving	Type	Actie
2. Tegellijm vloeren	Advies	-
4. Tegellijm wandtegels badkamer	Advies	-
