# Asbestinventarisatetest

Steenweg 38, 9661 Brakel

Attestnummer : 20230223-000488.000

Uitgegeven op : 23.02.2023

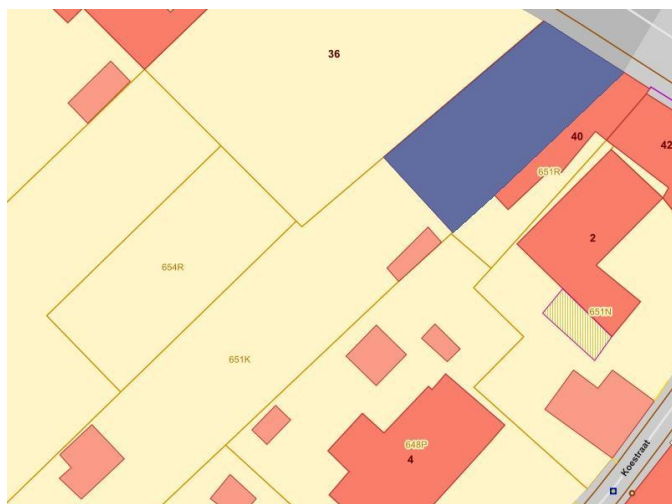
# Zone 1: Hoofdgebouw

**1 Asbestmateriaal**

**2 Advies**

**3 Geen asbest**

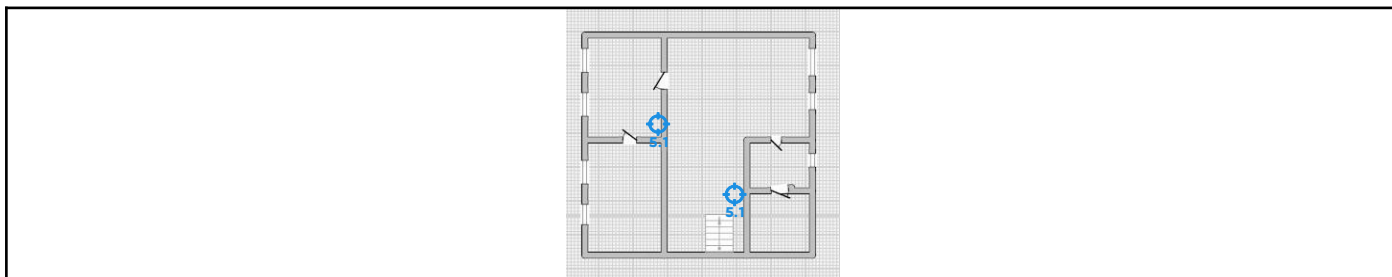
## Plan 1.2: verdiep

Beschrijving	Type	Actie
5. muur-en plafondpleister	Geen asbest	-
5.1 Code: 2315882-01	Mengmonster	-

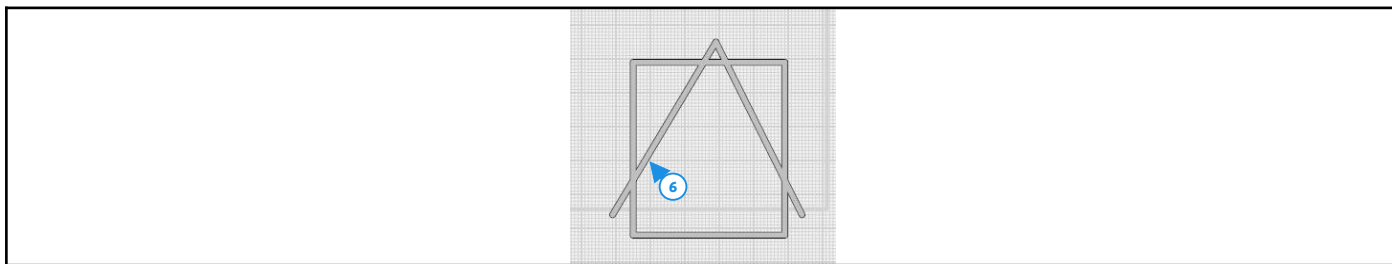
## Plan 1.3: Dak

Beschrijving	Type	Actie
6. onderdak woning	Geen asbest	-

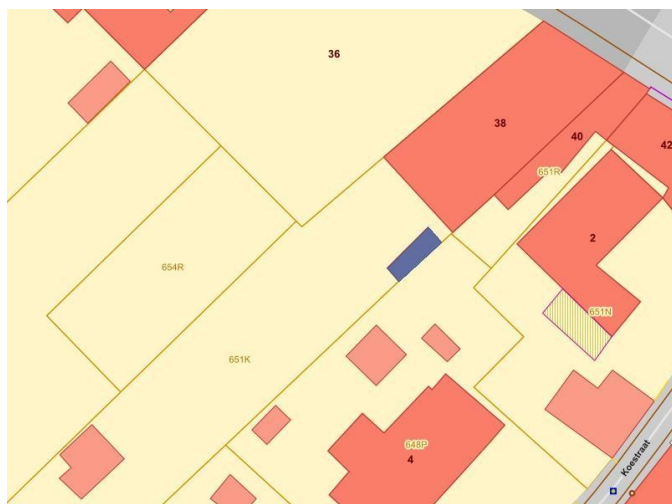
## Zone 2: Bijgebouw

- 0 Asbestmaterialen
- 0 Beperkingen
- 0 Uitsluitingen
- 0 Roerende goederen
- 0 Puin, steenslag, (water)bodem
- 0 Adviezen
- 0 Geen asbest
