Asbestinventarisatetest

Klaprozenstraat 33, 3530 Houthalen-Helchteren

Attestnummer : 20241202-000216.000

Uitgegeven op : 02.12.2024

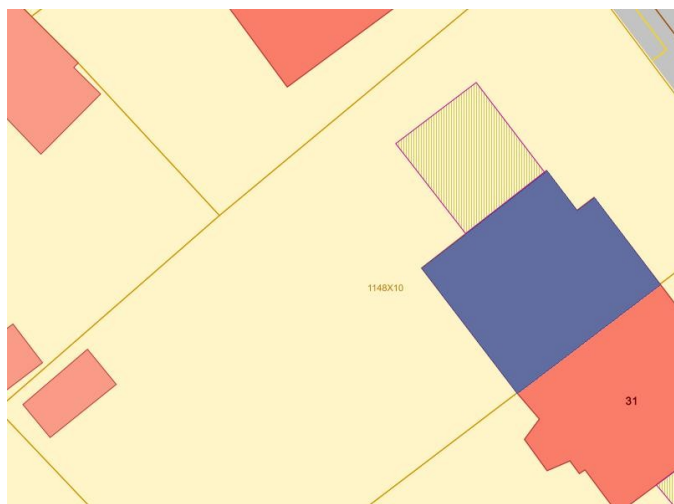
Zone 1: Hoofdgebouw

- 2 Asbestmaterialen**
- 0 Beperkingen
- 0 Uitsluitingen
- 0 Roerende goederen
- 0 Puin, steenslag, (water)bodem
- 0 Adviezen
- 2 Geen asbest**

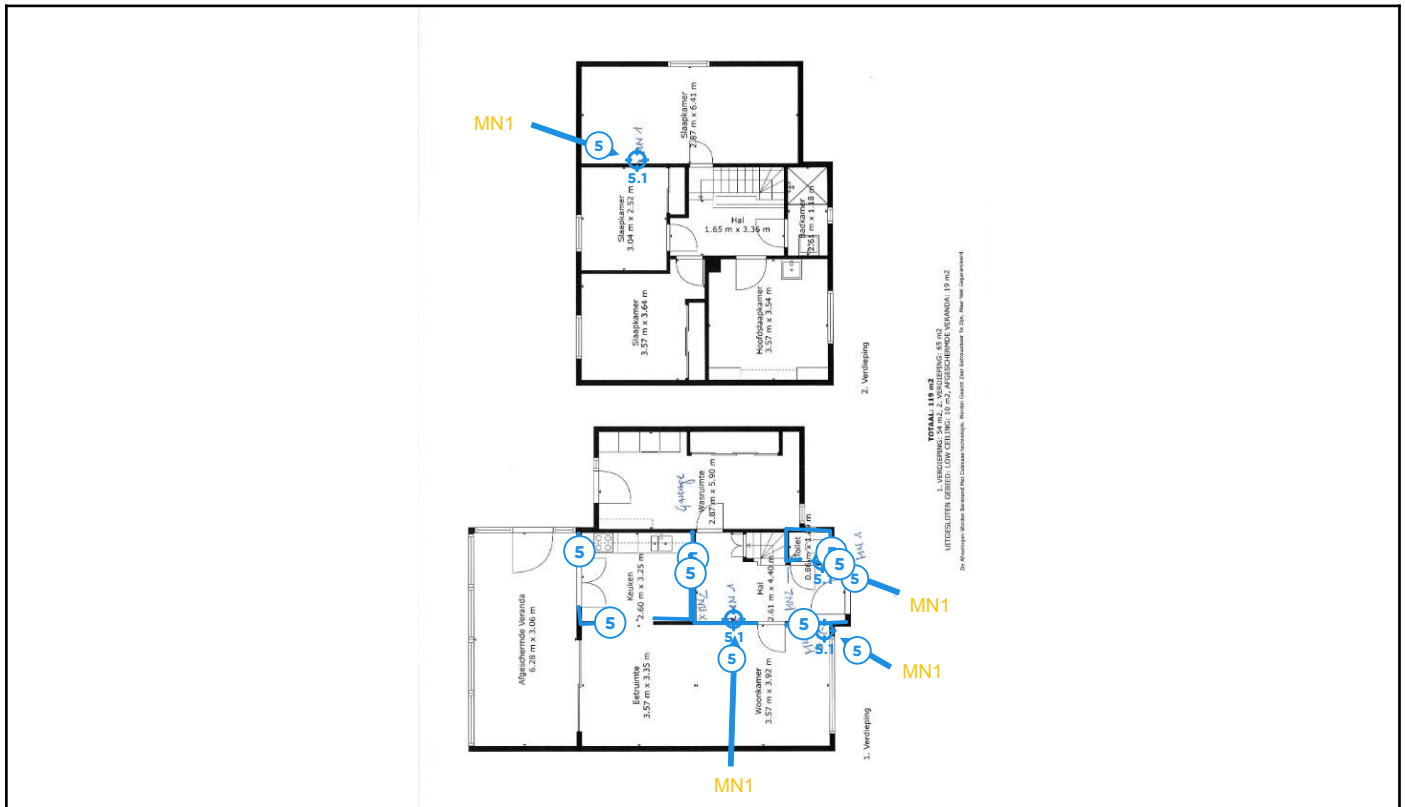
Plan 1.1: Plangelijkvl + eerste verdiep

Beschrijving	Type	Actie
5. Pleister muur	Geen asbest	-
5.1 Code: MN1	Mengmonster	-

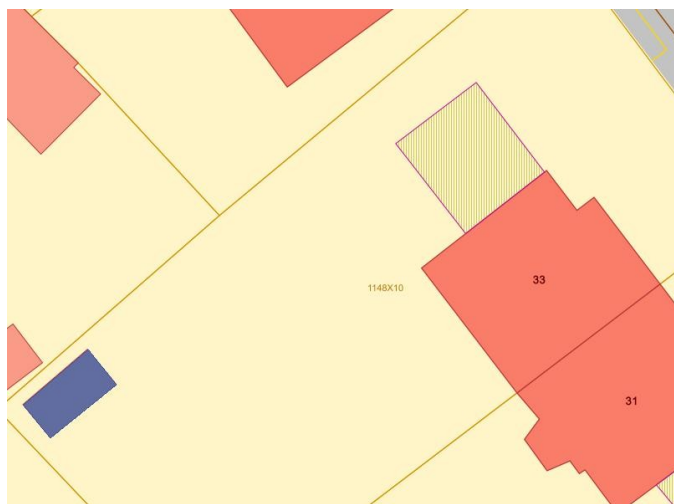
Zone 2: Bijgebouw

- 1 Asbestmateriaal**
- 0 Beperkingen
- 0 Uitsluitingen
- 0 Roerende goederen
- 0 Puin, steenslag, (water)bodem
- 0 Adviezen
- 0 Geen asbest

Beschrijving	Type	Actie
1. MN4 Funderingsplaat metalen container	Asbestmateriaal	Zorgvuldig beheren
1.1 Code: MN4	Puntmonster	-

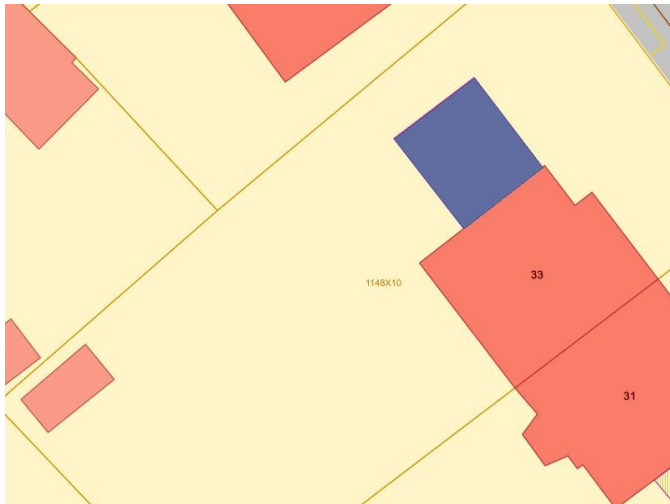
Zone 3: Afdak

- 0 Asbestmaterialen
- 0 Beperkingen
- 0 Uitsluitingen
- 0 Roerende goederen
- 0 Puin, steenslag, (water)bodem
- 0 Adviezen
- 0 Geen asbest
