Asbestinventarisatetest

Heirweg 105, 8710 Wielsbeke

Attestnummer : 20250321-000357.000

Uitgegeven op : 21.03.2025

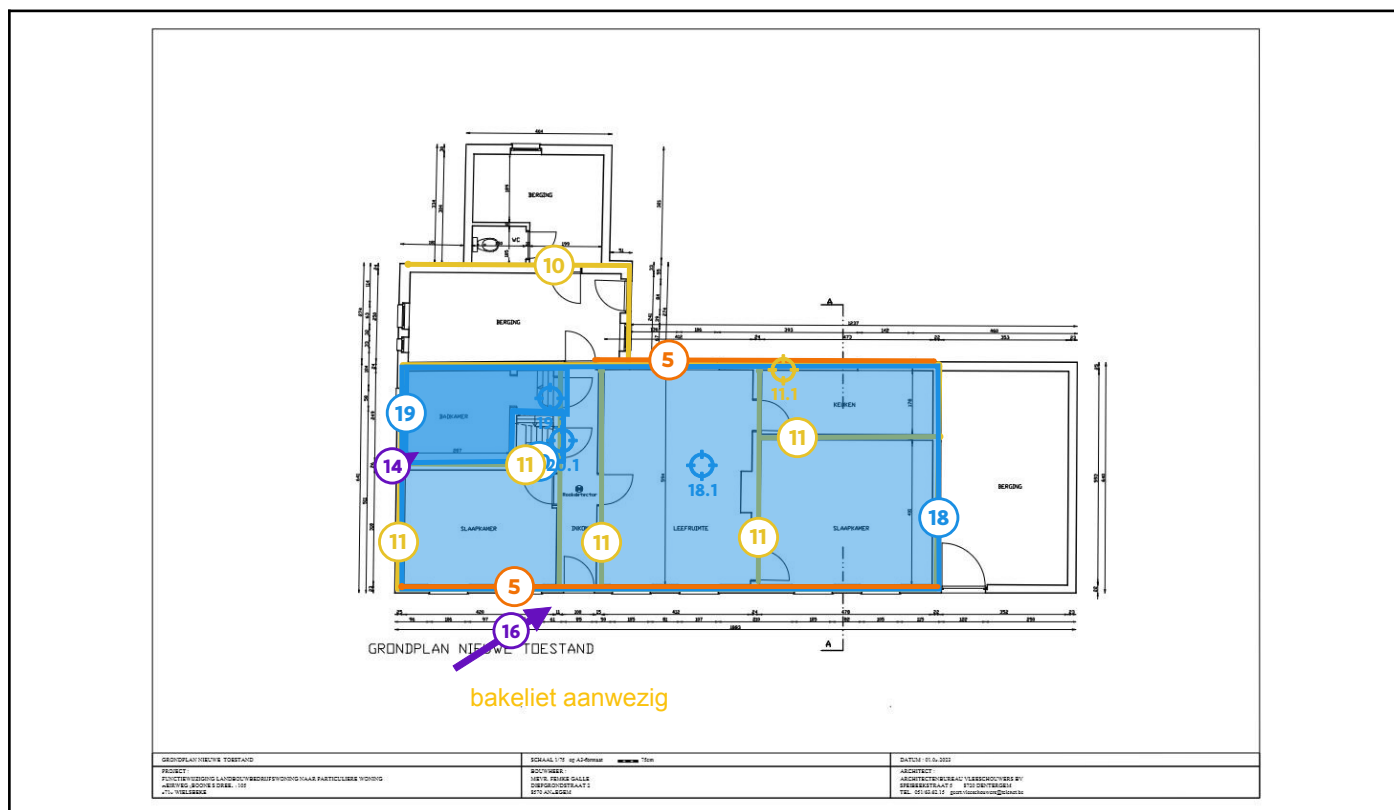
Plan 1.1: grondplan

Beschrijving	Type	Actie
5. Vensterbanken woning	Asbestmateriaal	Verwijderen
7. bakeliet schakelkasten en schakelaars	Asbestmateriaal	Verwijderen
10. deksteen koer	Asbestmateriaal	Zorgvuldig beheren
11. plaatmateriaal wanden binnen	Asbestmateriaal	Zorgvuldig beheren
11.1 Code: 1	Puntmonster	-
14. lijm van Wandbekleding in tegels van natte ruimtes	Advies	-
16. raamvoegsel in cement en kunststof	Advies	-
18. plaatmateriaal plafond woning	Geen asbest	-
18.1 Code: 2	Puntmonster	-

19. linoleum met onderlaag badkamer	Geen asbest	-
19.1 Code: 4	Puntmonster	-
20. Pleisterwerk muren kelder-zolder	Geen asbest	-
20.1 Code: 3	Puntmonster	-

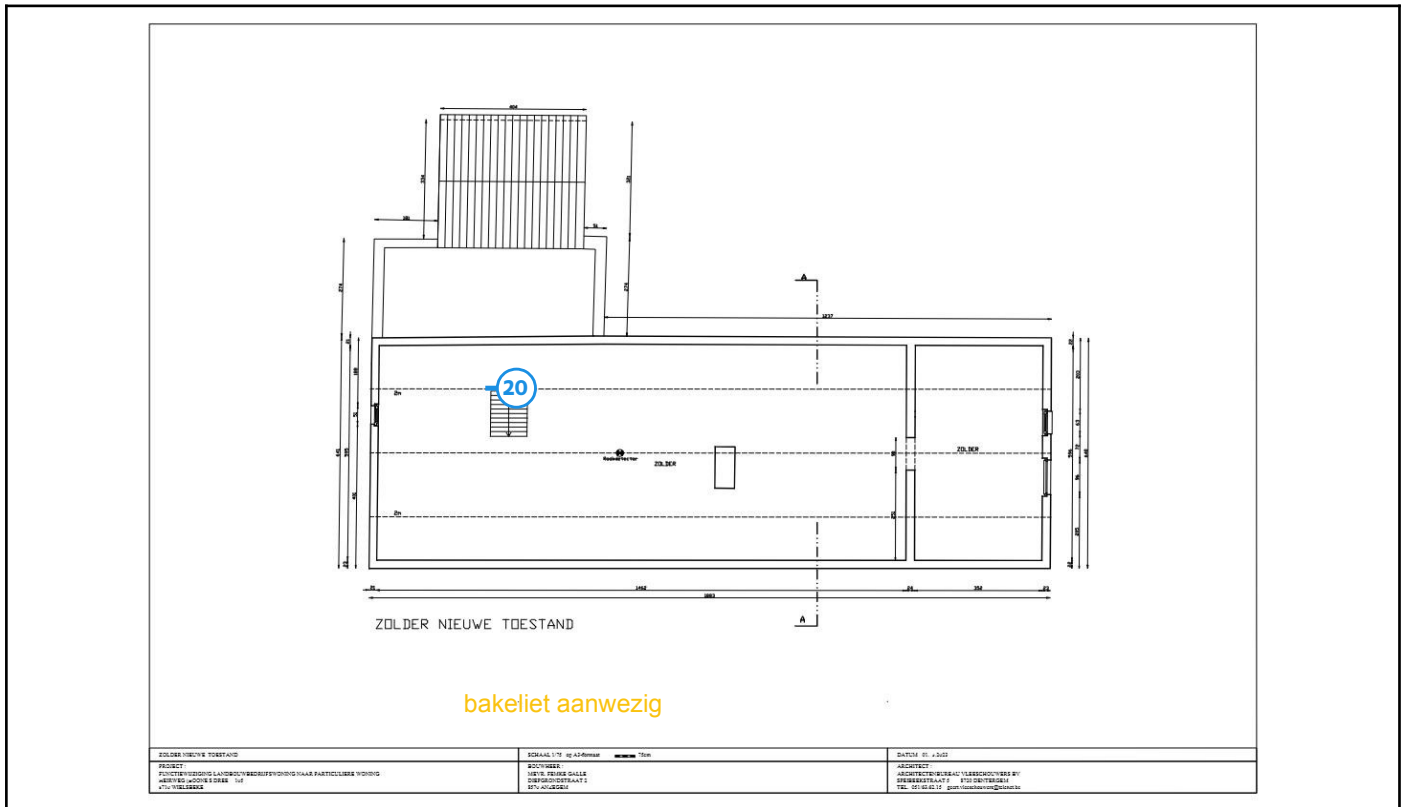
Plan 1.2: zolder

Beschrijving	Type	Actie
7. bakeliet schakelkasten en schakelaars	Asbestmateriaal	Verwijderen
20. Pleisterwerk muren kelder-zolder	Geen asbest	-

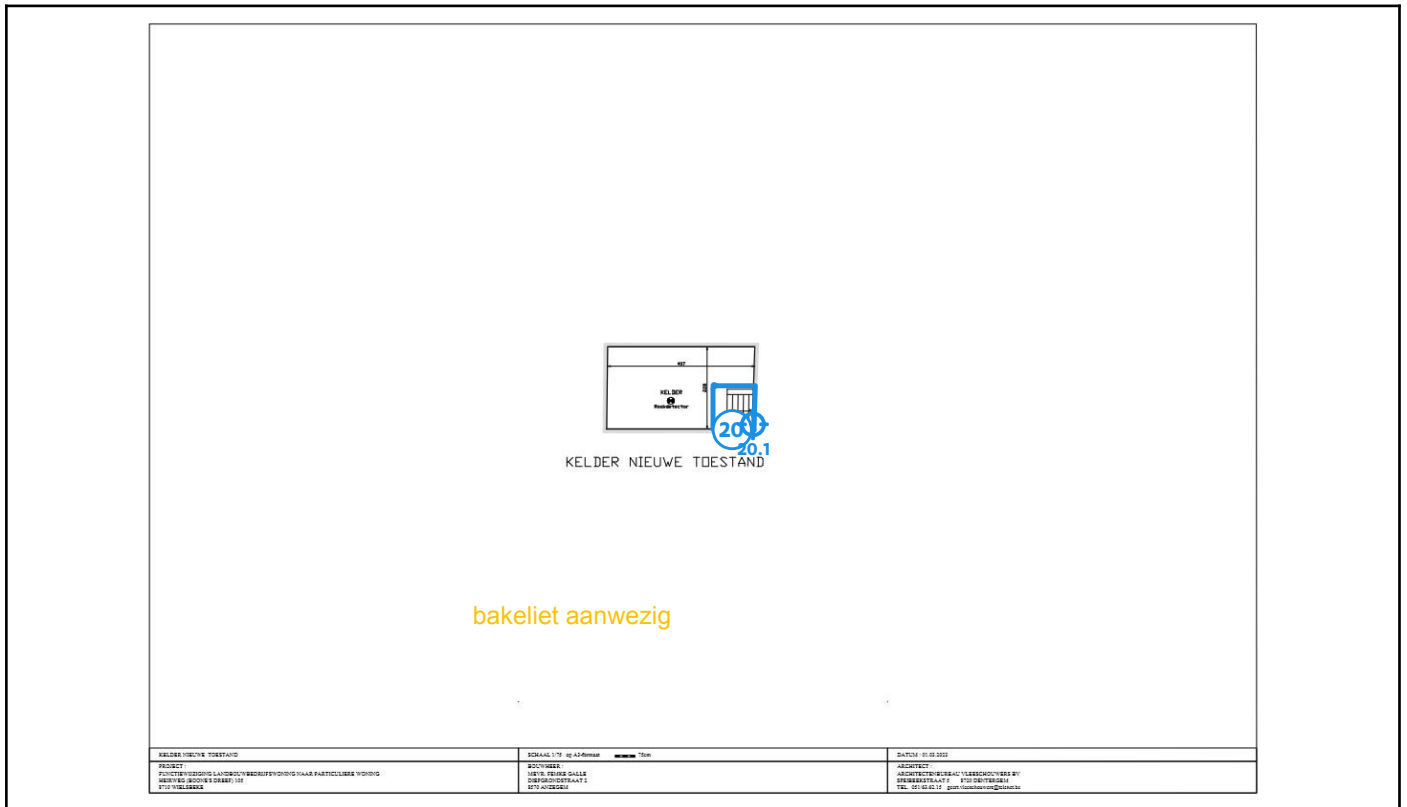
Plan 1.3: kelder

Beschrijving	Type	Actie
7. bakeliet schakelkasten en schakelaars	Asbestmateriaal	Verwijderen
20. Pleisterwerk muren kelder-zolder	Geen asbest	-
20.1 Code: 3	Puntmonster	-

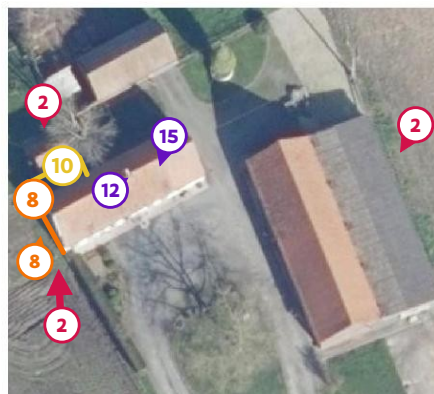
Plan 1.4: luchtfoto

Beschrijving	Type	Actie
2. Mogelijk restanten leien, golfplaten en dekstenen verdoken aanwezig	Asbestmateriaal	Dringend verwijderen
8. leien gevel woning	Asbestmateriaal	Verwijderen
10. deksteen koer	Asbestmateriaal	Zorgvuldig beheren
12. schoorsteenpijpen in AC mogelijk	Beperking	-
15. geen onderdak zichtbaar in huis	Advies	-

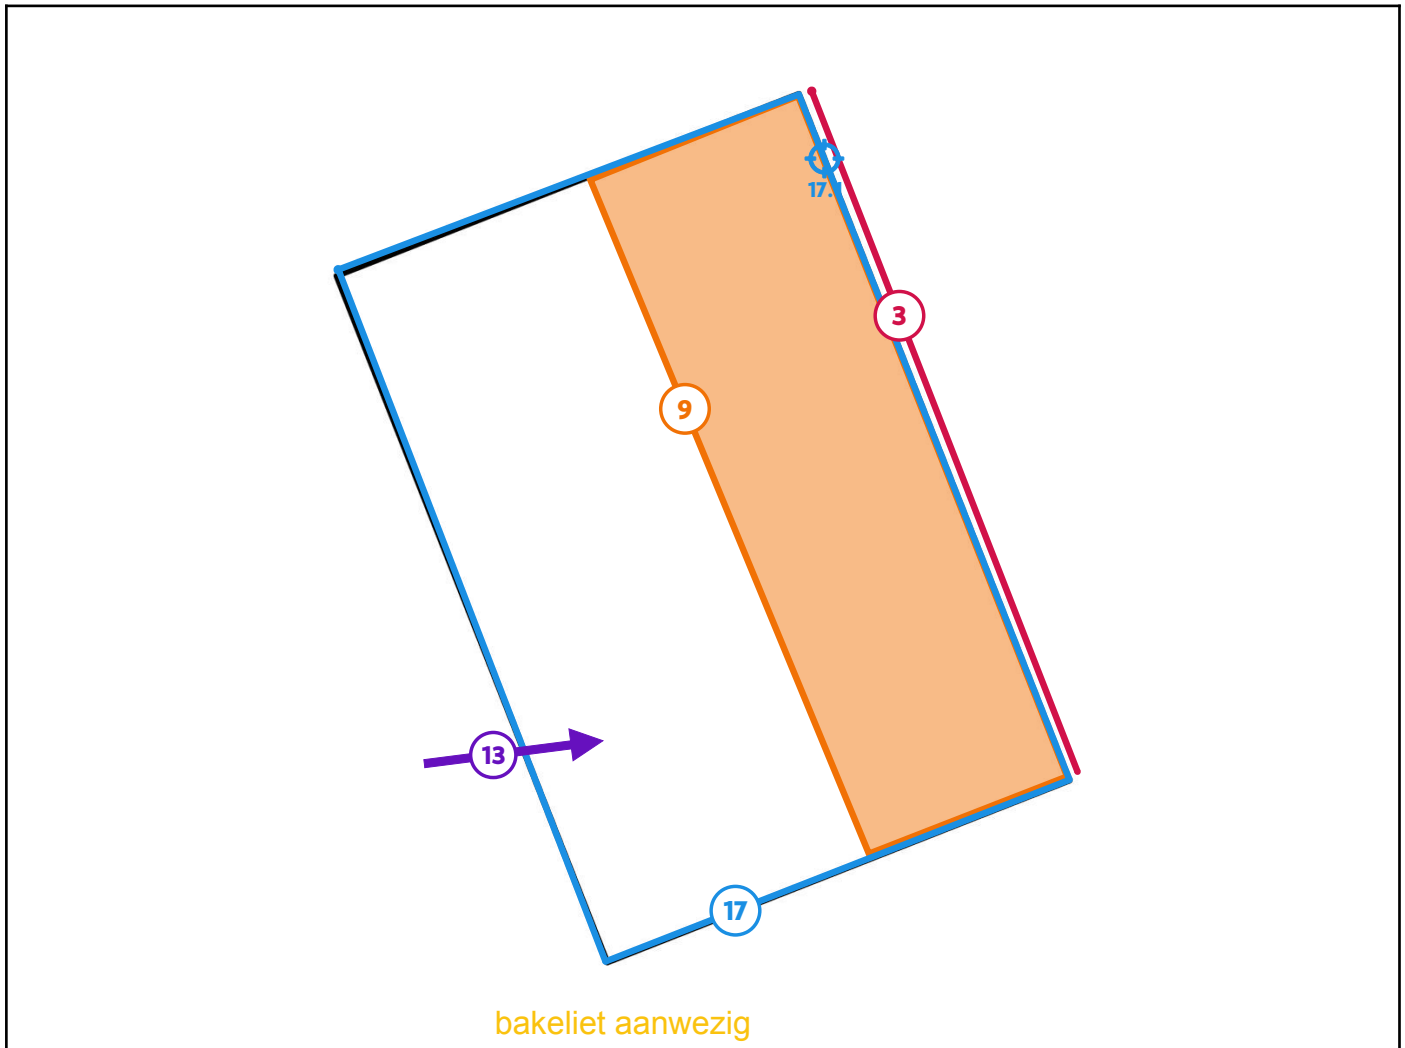
Plan 2.1: Bijgebouw plan

Beschrijving	Type	Actie
3. slib en sediment in goten van AC daken	Asbestmateriaal	Dringend verwijderen
7. bakeliet schakelkasten en schakelaars	Asbestmateriaal	Verwijderen
9. AC golfplaten stalling	Asbestmateriaal	Verwijderen
13. mestkelders ondergronds	Beperking	-
17. rode kadermastiek loods	Geen asbest	-
17.1 Code: 5	Puntmonster	-

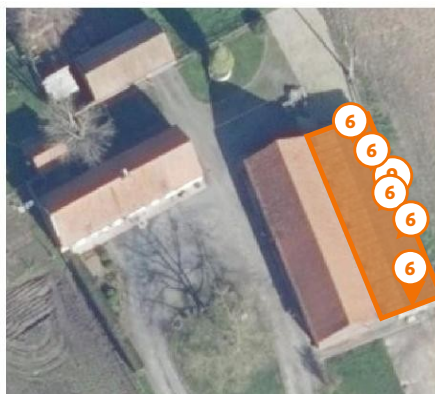
Plan 2.2: luchtfoto

Beschrijving	Type	Actie
6. schoorstenen op loods met golfplaten	Asbestmateriaal	Verwijderen
9. AC golfplaten stalling	Asbestmateriaal	Verwijderen

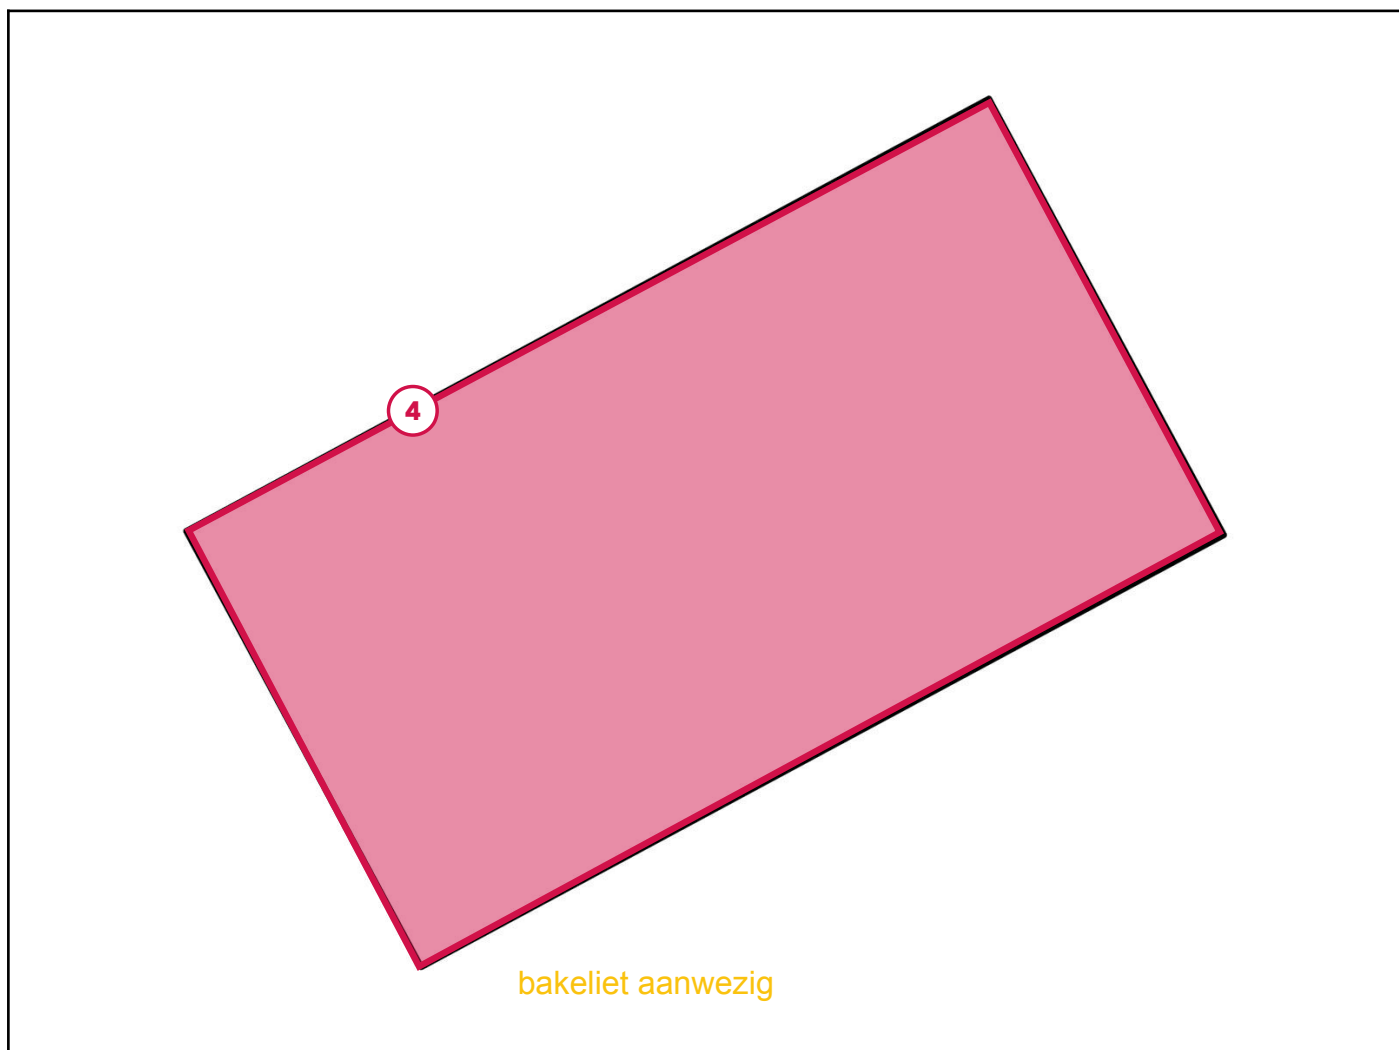
Plan 3.1: Bijgebouw plan

Beschrijving	Type	Actie
4. Onderdak type menuiserie garage	Asbestmateriaal	Dringend maatregelen nemen
7. bakeliet schakelkasten en schakelaars	Asbestmateriaal	Verwijderen

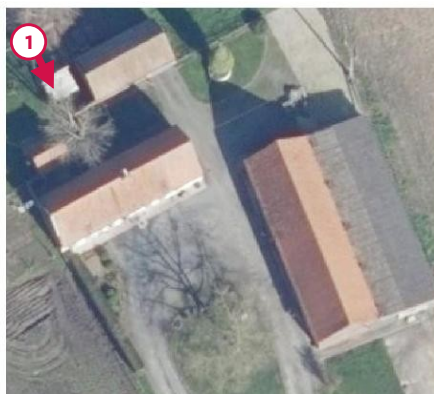
Plan 4.2: luchtfoto

Beschrijving	Type	Actie
1. golfplaat rechtstaand	Asbestmateriaal	Dringend verwijderen
