Asbestinventarisatetest

Dennenlaan 4, 2360 Oud-Turnhout

Attestnummer : 20231016-000375.000

Uitgegeven op : 16.10.2023

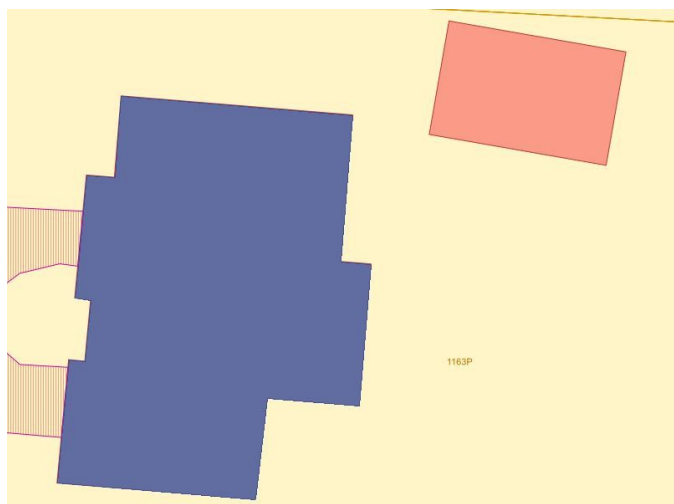
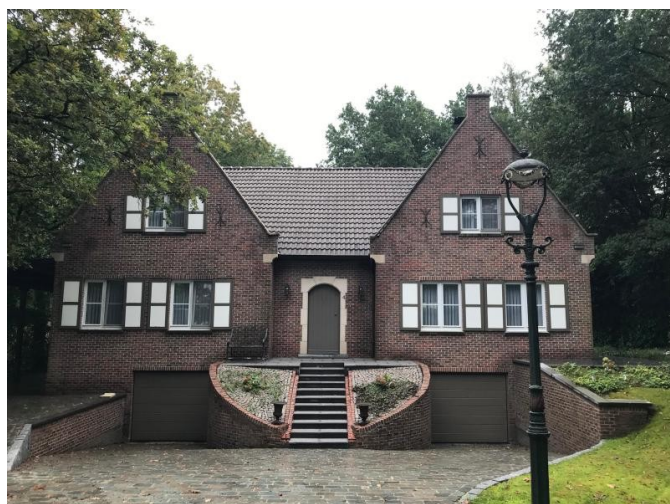
Zone 1: Woning

- 2 Asbestmaterialen**
- 0 Beperkingen
- 1 Uitsluitingen**
- 0 Roerende goederen
- 0 Puin, steenslag, (water)bodem
- 0 Adviezen
- 2 Geen asbest**

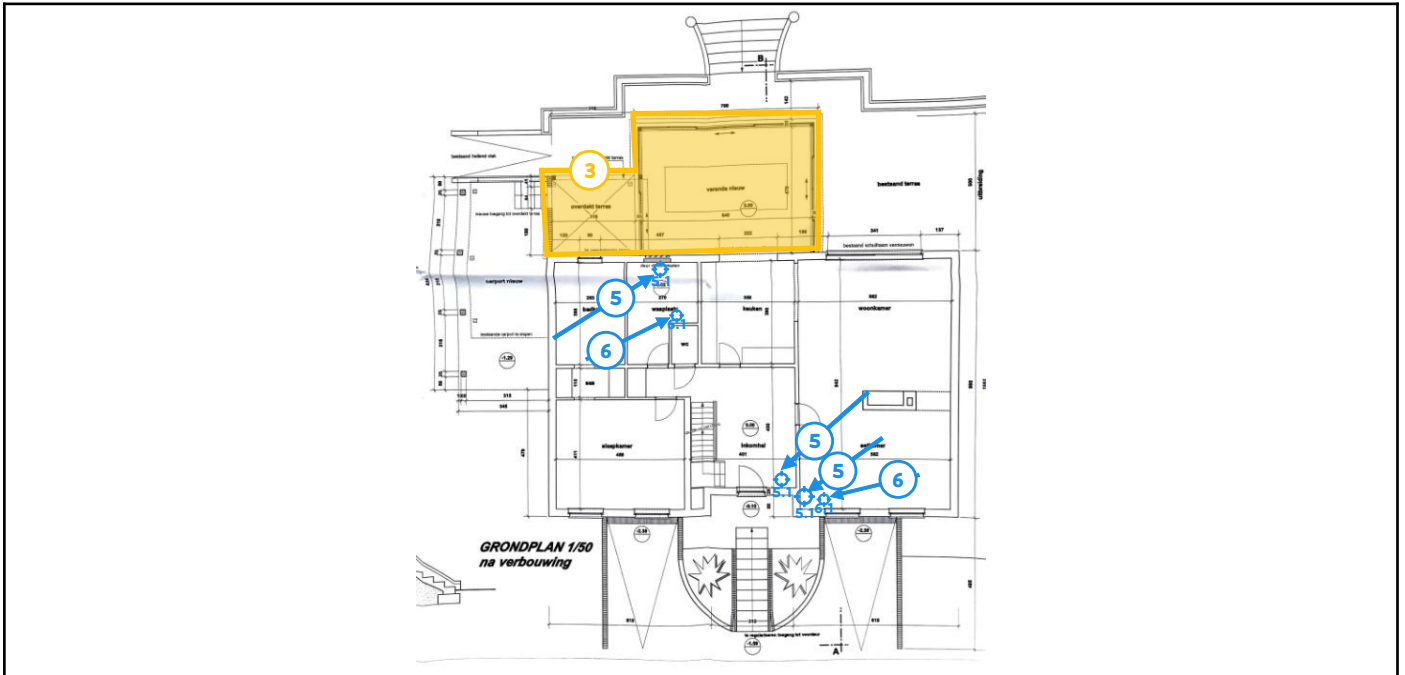
Plan 1.1: Gelijkvloers

Beschrijving	Type	Actie
3. Overdekt terras en achterbouw veranda	Uitsluiting	-
5. Pleister Mengstaal Muur	Geen asbest	-
5.1 Code: 1	Mengmonster	-
6. Pleister Mengstaal Plafond	Geen asbest	-
6.1 Code: 2	Mengmonster	-

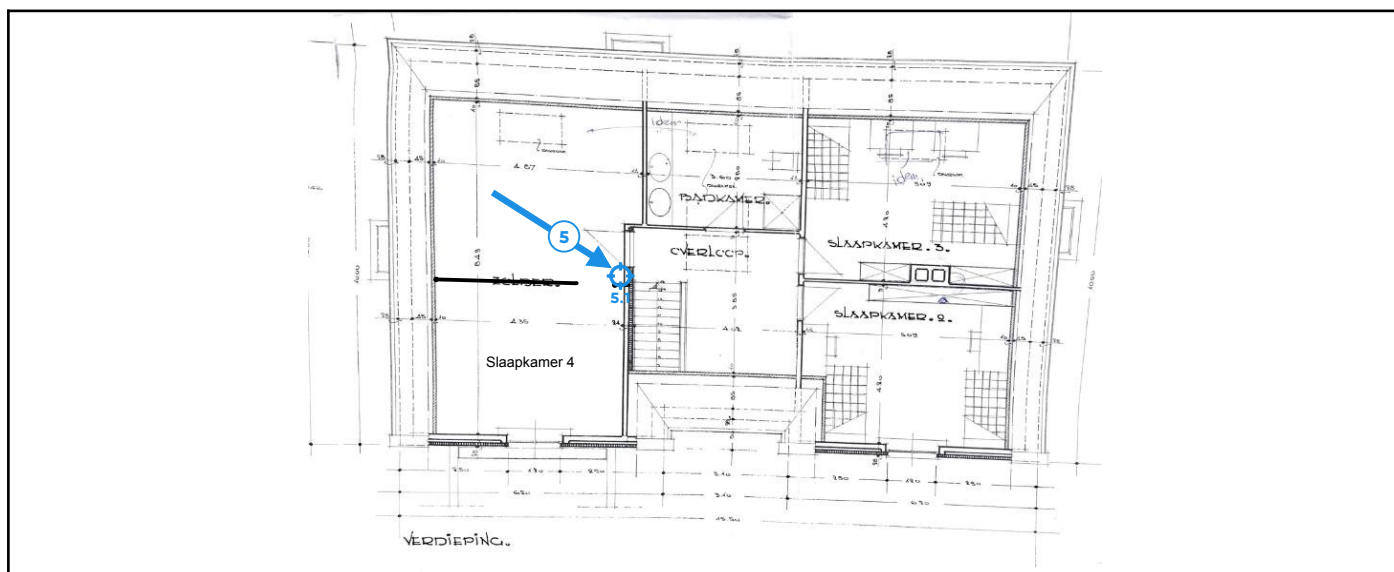
Plan 1.2: Verdieping

Beschrijving	Type	Actie
5. Pleister Mengstaal Muur	Geen asbest	-
5.1 Code: 1	Mengmonster	-

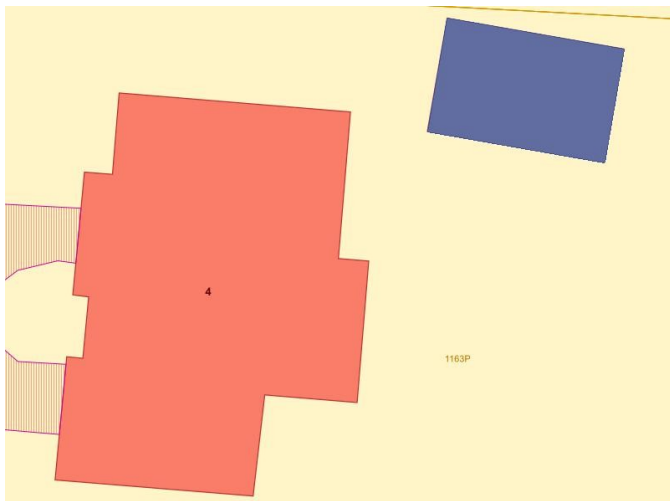
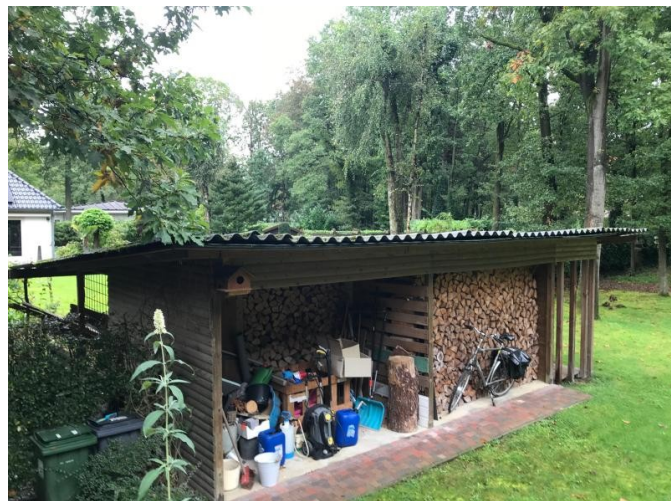
Zone 2: Bijgebouw

- 0 Asbestmaterialen
- 0 Beperkingen
- 0 Uitsluitingen
- 0 Roerende goederen
- 0 Puin, steenslag, (water)bodem
- 1 Adviezen**
- 0 Geen asbest

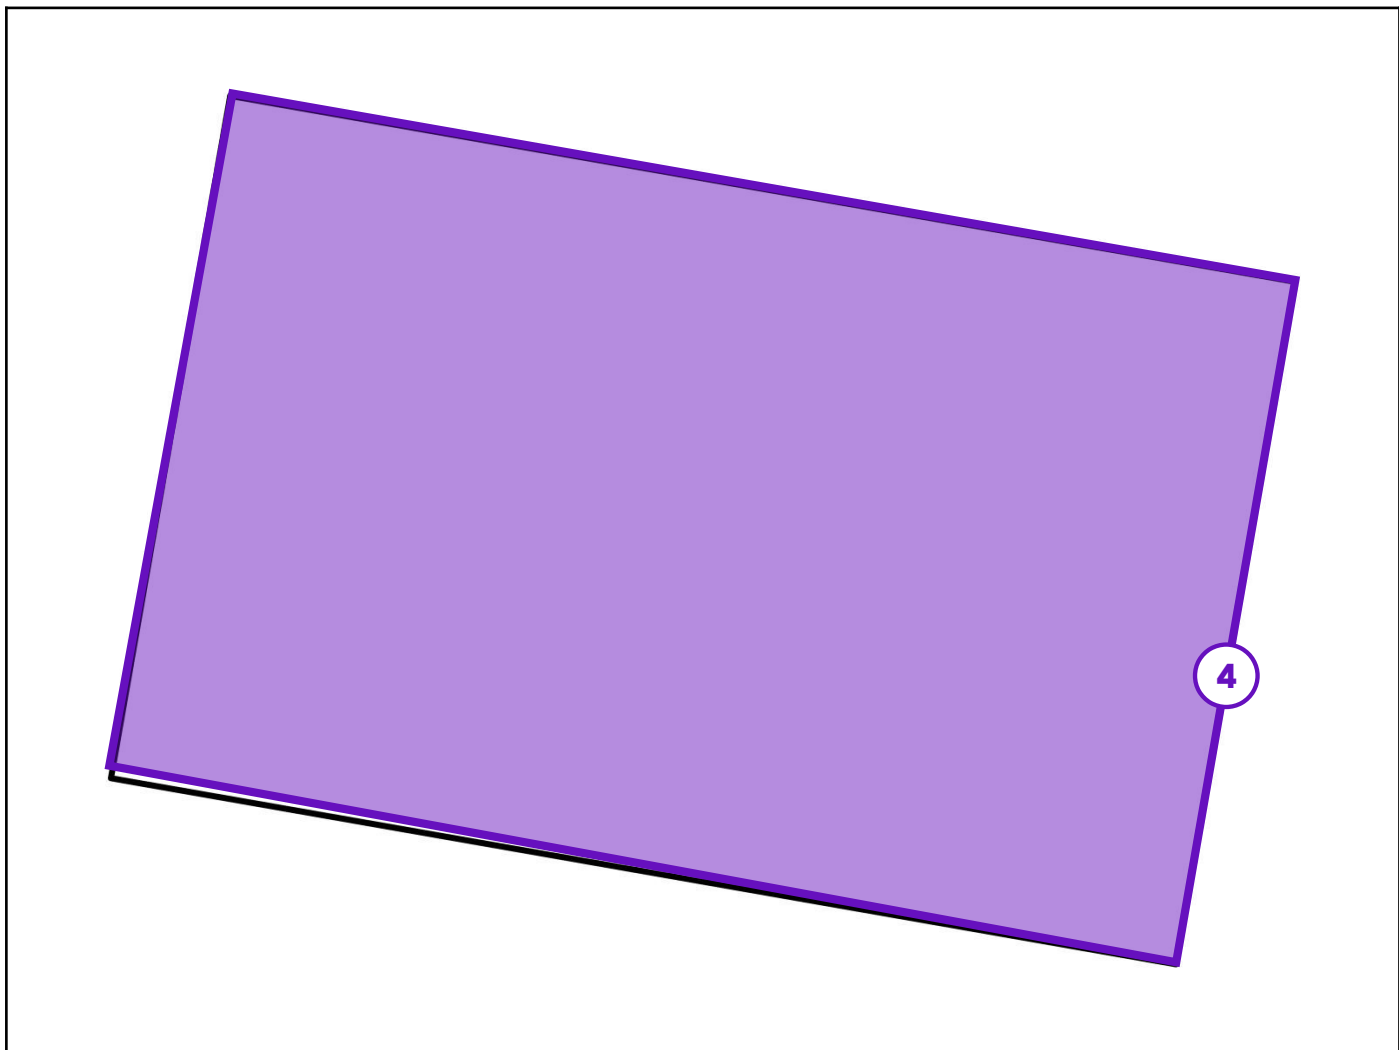
Plan 2.1: Bijgebouw plan

Beschrijving	Type	Actie
4. Golfplaten NT	Advies	-
