Asbestinventarisatetest

Ooievaarsnest 14, 9506 Geraardsbergen

Attestnummer : 20241020-000162.000

Uitgegeven op : 20.10.2024

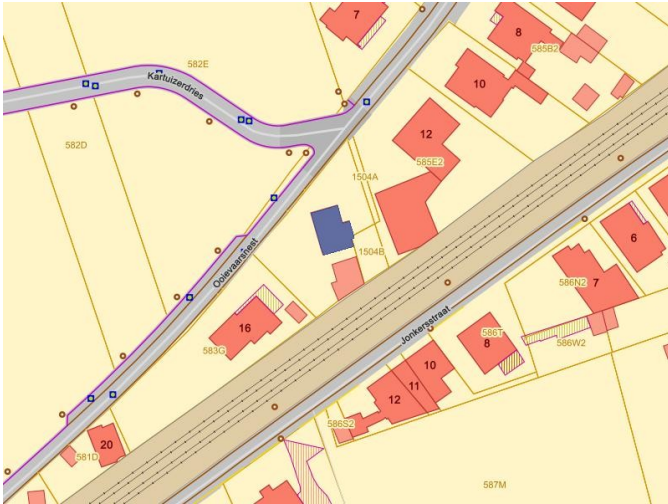
Zone 1: Hoofdgebouw

Tijdens de inspectie vastgesteld:

- 1 Asbestmateriaal**
- 0 Beperkingen
- 0 Uitsluitingen
- 0 Roerende goederen
- 0 Puin, steenslag, (water)bodem
- 1 Advies**
- 4 Geen asbest**

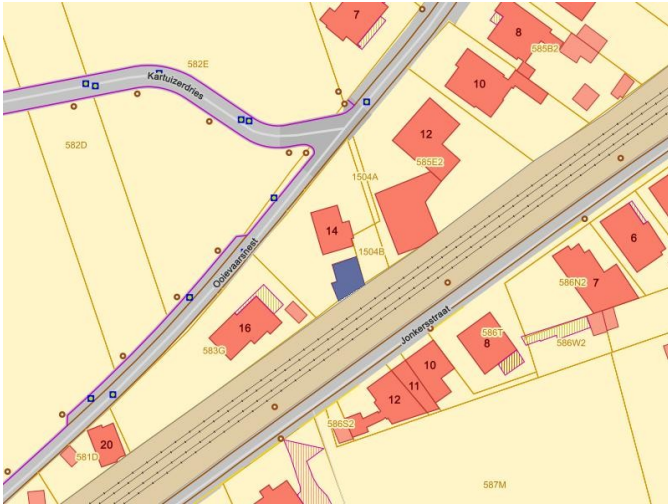
Zone 2: Tuinberging

Tijdens de inspectie vastgesteld:

- 1 Asbestmateriaal**
- 0 Beperkingen
- 0 Uitsluitingen
- 0 Roerende goederen
- 0 Puin, steenslag, (water)bodem
- 1 Advies**
- 0 Geen asbest

Beschrijving	Type	Actie
1. Tuinberging - golfplaten	Asbestmateriaal	Dringend verwijderen
