Asbestinventarisatetest

Vennecourtlaan 14, 2812 Mechelen

Attestnummer : 20250403-000512.000

Uitgegeven op : 03.04.2025

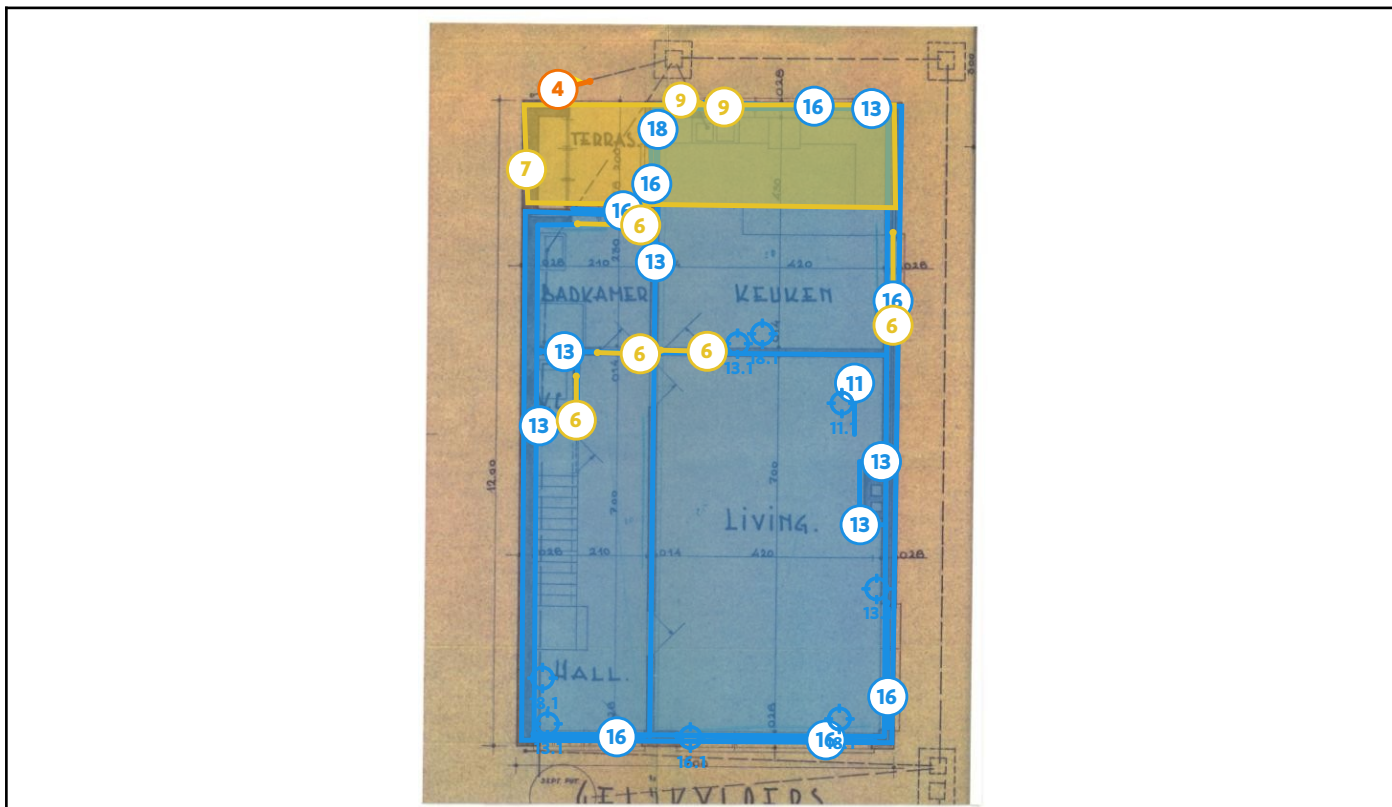
Plan 1.1: Vennecourtlaan 14-2812 Muizen - Plan gelijkvloers

Beschrijving	Type	Actie
4. Afvoerbuisc tussen regenwaterput en septische put	Asbestmateriaal	Verwijderen
6. Venstertabletten en tussendeurdorpels	Asbestmateriaal	Zorgvuldig beheren
7. Roofing plat dak boven uitbouw achteraan	Asbestmateriaal	Zorgvuldig beheren
9. Steunpaal overdekt terras achteraan hoofdgebouw	Asbestmateriaal	Zorgvuldig beheren
11. Koord kachel gelijkvloers	Geen asbest	-
11.1 Code: ASB003	Puntmonster	-
13. Pleisterwerk binnenmuren	Geen asbest	-
13.1 Code: ASB002	Mengmonster	-
16. Kit ramen en deuren buitenzijde	Geen asbest	-

16.1 Code: ASB001	Puntmonster	-
18. Pleisterwerk plafonds	Geen asbest	-
18.1 Code: ASB004	Mengmonster	-

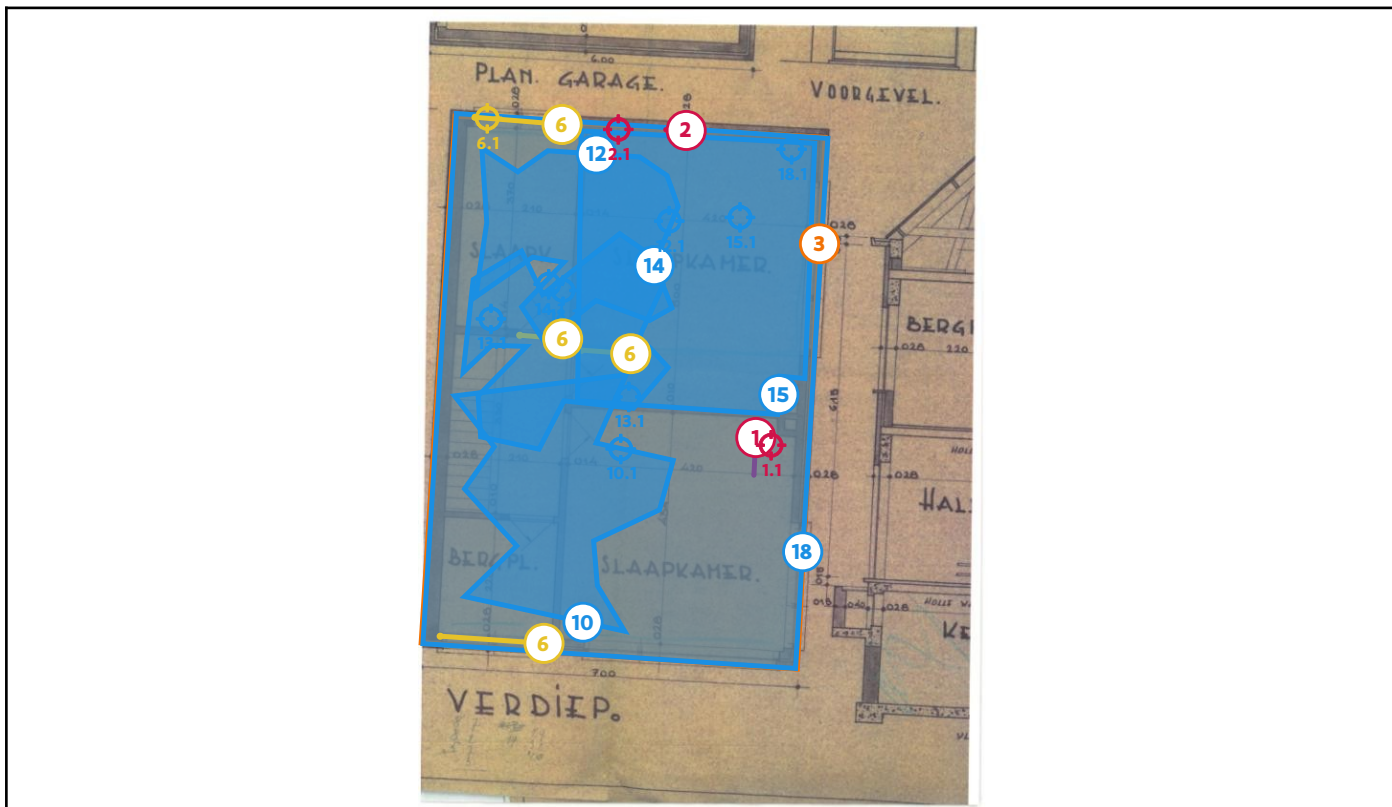
Plan 1.2: Vennecourtlaan 14 - 2812 Muizen - Plan 1e verd.

Beschrijving	Type	Actie
1. Koord kachel kamer 1e verd. vooraan rechts	Asbestmateriaal	Dringend verwijderen
1.1 Code: ASB017	Puntmonster	-
2. Verzaagd stuk venstertablet (Op zolder)	Asbestmateriaal	Dringend verwijderen
2.1 Code: ASB005-Bis	Puntmonster	-
3. Asbest leien dak hoofdgebouw	Asbestmateriaal	Verwijderen
6. Venstertabletten en tussendeurdorpels	Asbestmateriaal	Zorgvuldig beheren
6.1 Code: ASB005	Puntmonster	-
10. Vloerbekleding zolder - Soort 1	Geen asbest	-
10.1 Code: ASB007	Puntmonster	-

12. Vloerbekleding zolder - Soort 3	Geen asbest	-
12.1 Code: ASB016	Puntmonster	-
13. Pleisterwerk binnenmuren	Geen asbest	-
13.1 Code: ASB002	Mengmonster	-
14. Vloerbekleding zolder - Soort 2	Geen asbest	-
14.1 Code: ASB015	Puntmonster	-
15. Vloerkleed slaapkamer 1e verd. rechts achteraan	Geen asbest	-
15.1 Code: ASB006	Puntmonster	-
18. Pleisterwerk plafonds	Geen asbest	-
18.1 Code: ASB004	Mengmonster	-

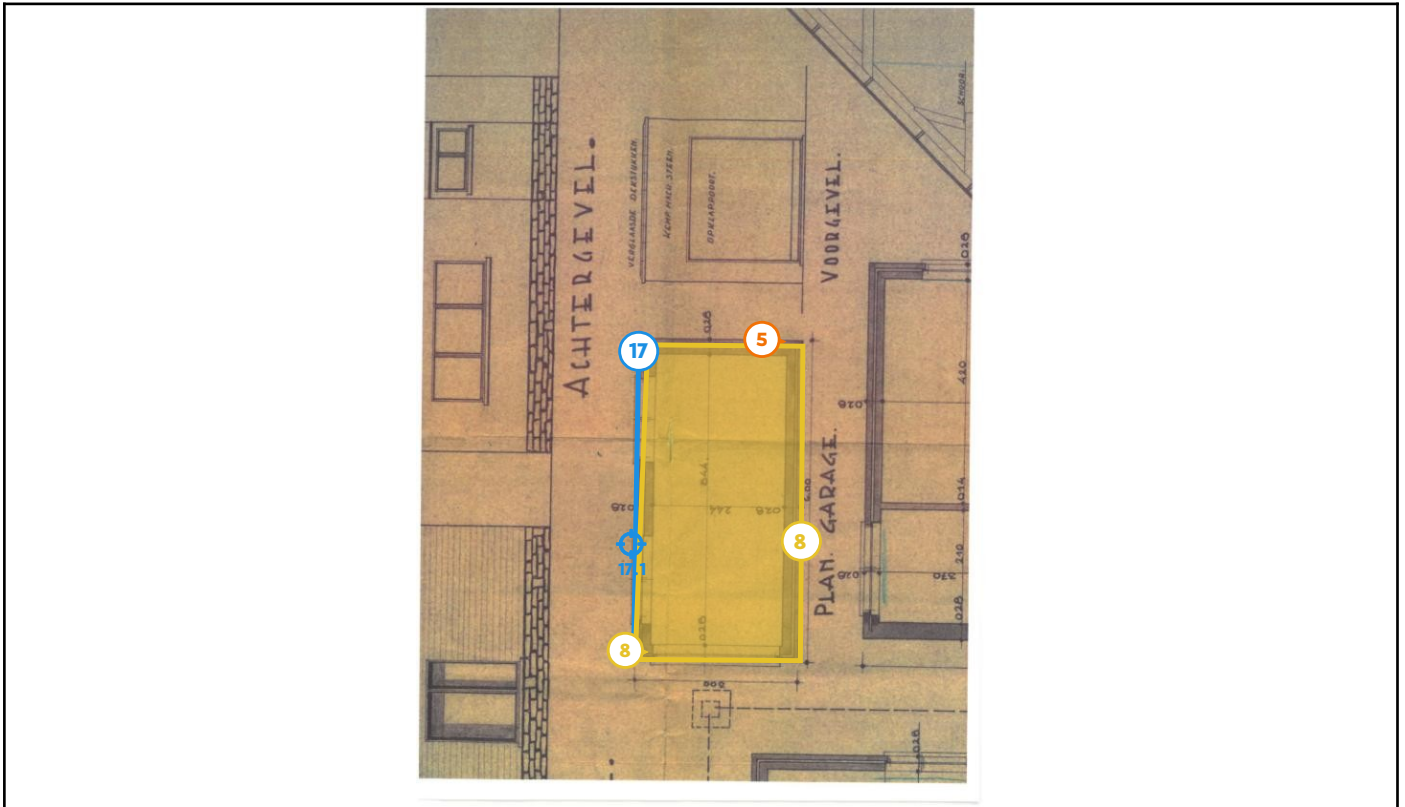
Plan 2.1: Vennecourtlaan 14 - Muizen - Plan garage bijgebouw

Beschrijving	Type	Actie
5. Afvoerbuïs in asbest-cement	Asbestmateriaal	Verwijderen
8. Roofing dak garage (Bijgebouw)	Asbestmateriaal	Zorgvuldig beheren
17. Leien zijkant garage (Bijgebouw)	Geen asbest	-
17.1 Code: ASB014	Puntmonster	-

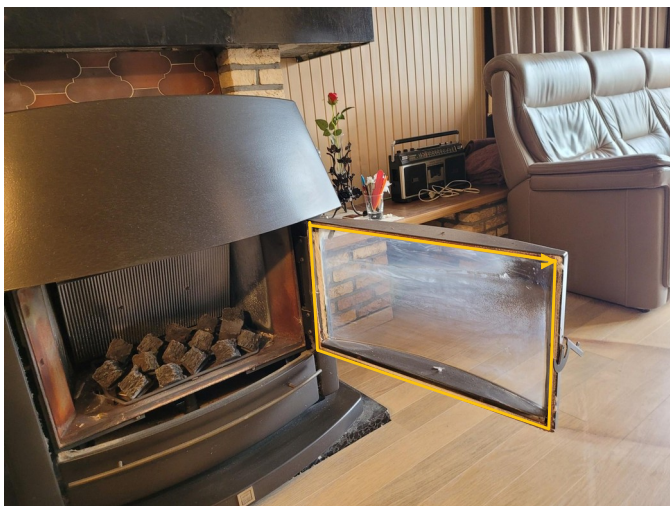
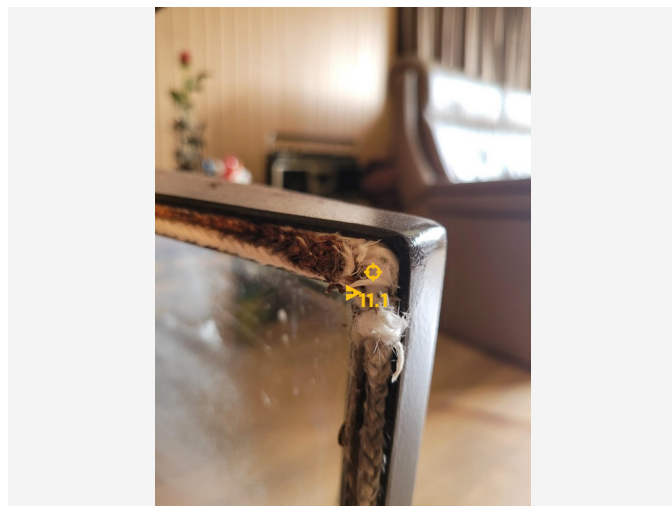
Fiche 11: Koord kachel gelijkvloers

Geen asbest

Beschrijving	Koord kachel gelijkvloers
Omgeving	Binnen
Primaire drager	HVAC infrastructuur en uitrusting
Bindmiddel van materiaal	Weinig of geen bindmiddel (textiel, bevloeking, ...)
Gebondenheid op basis van bindmiddel	Niet-hechtgebonden
Hoeveelheid (lengte - omtrek - aantal)	<ul style="list-style-type: none">• 2,00 m - 1,00 cm - 1 stuk
Totale oppervlakte	0,02 m ²
Identificatiemethode	Vaststelling met monsternamen
Destructieve handeling voor identificatie	Nee

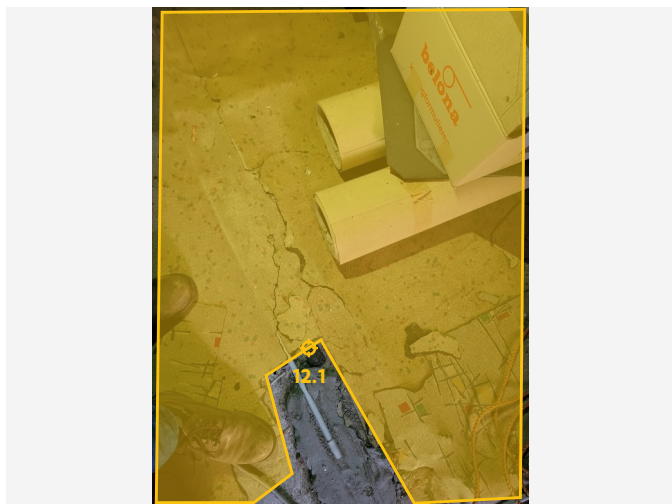
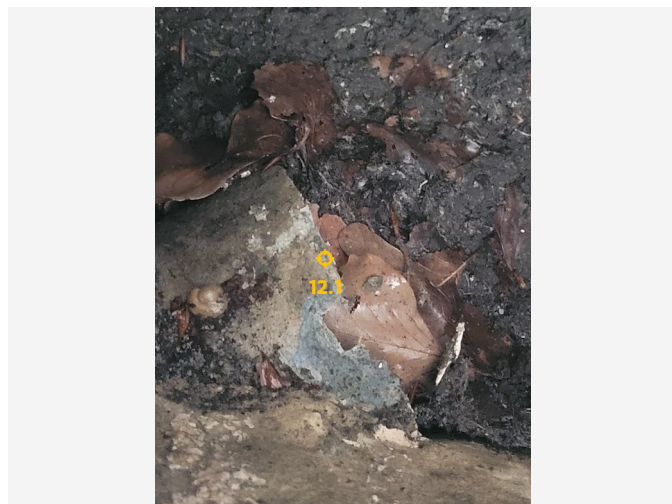
Beschrijving	Vloerbekleding zolder - Soort 3
Omgeving	Binnen
Primaire drager	Vloer
Bindmiddel van materiaal	Kunststof of -hars
Gebondenheid op basis van bindmiddel	Hecht
Hoeveelheid (oppervlakte - aantal)	• 10,00 m ² - 1 stuk
Totale oppervlakte	10,00 m ²
Identificatiemethode	Vaststelling met monsternamen
Destructieve handeling voor identificatie	Nee

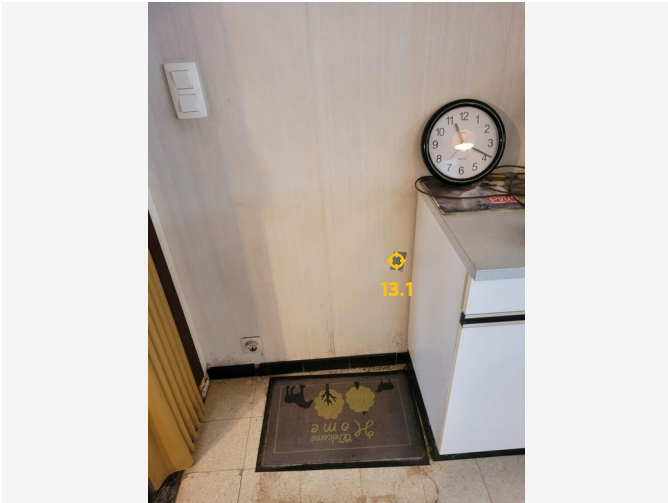
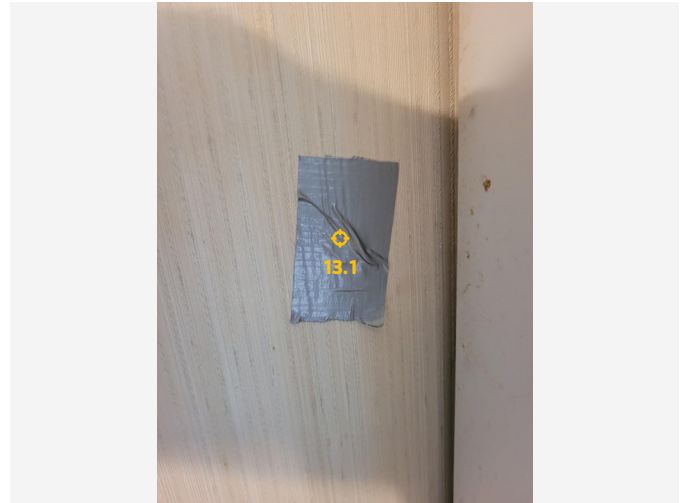
Beschrijving	Pleisterwerk binnenmuren
Omgeving	Binnen
Primaire drager	Binnenwand
Bindmiddel van materiaal	Gips - kalk
Gebondenheid op basis van bindmiddel	Niet-hechtgebonden
Hoeveelheid (oppervlakte - dikte - aantal)	• 490,00 m ² - 1,00 cm - 1 stuk
Totaal volume	4,90 m ³
Identificatiemethode	Vaststelling met monsternamen
Destructieve handeling voor identificatie	Nee

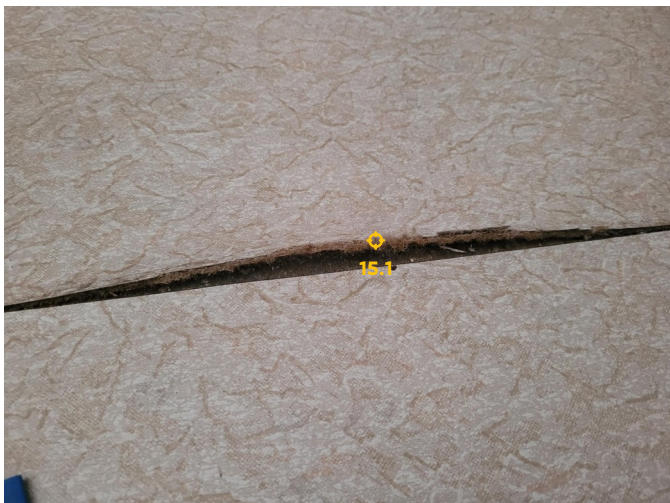
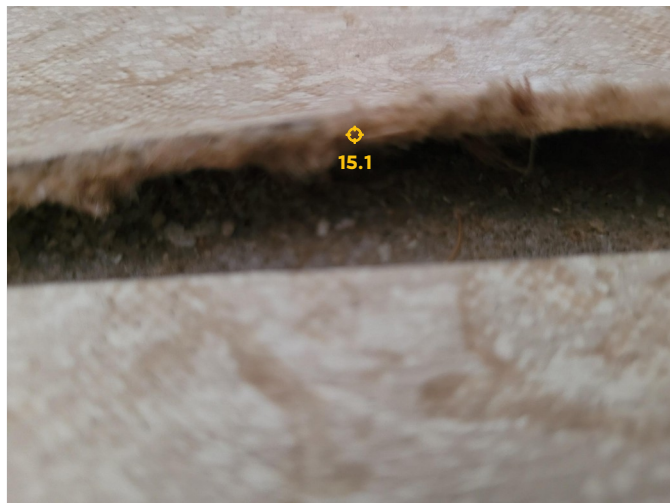
Fiche 15: Vloerkleed slaapkamer 1e verd. rechts achteraan

Geen asbest

Beschrijving	Vloerkleed slaapkamer 1e verd. rechts achteraan
Omgeving	Binnen
Primaire drager	Vloer
Bindmiddel van materiaal	Karton - papier - viltachtig
Gebondenheid op basis van bindmiddel	Niet-hechtgebonden
Hoeveelheid (gewicht - aantal)	• 30,00 kg - 1 stuk
Totaal gewicht	30,00 kg
Identificatiemethode	Vaststelling met monstername
Destructieve handeling voor identificatie	Nee

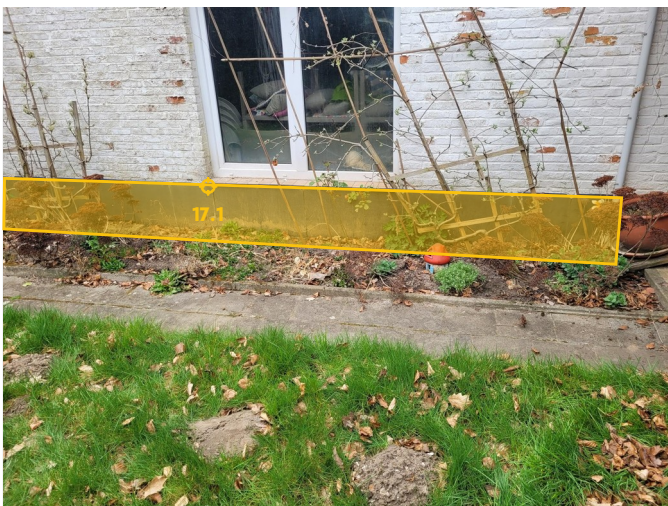
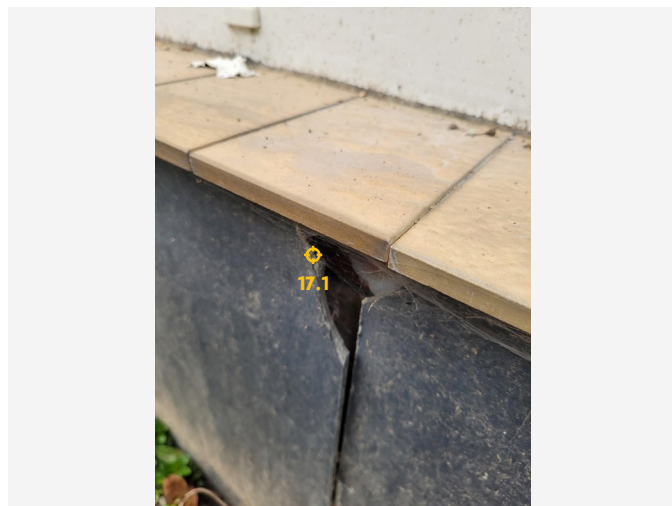
Fiche 17: Leien zijkant garage (Bijgebouw)

Geen asbest

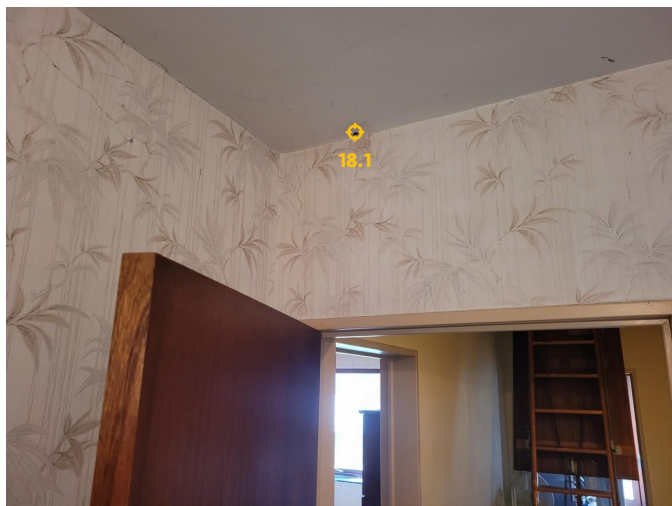
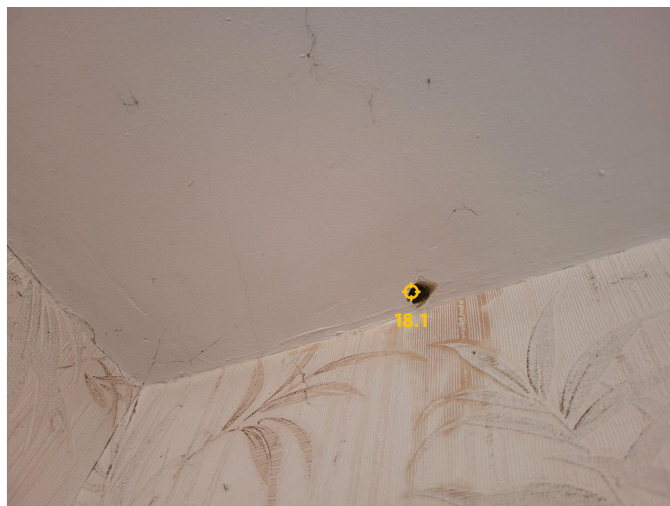
Fiche 18: Pleisterwerk plafonds

Geen asbest
