Asbestinventarisatetest

Mechelsesteenweg 195, 2540 Hove

Attestnummer : 20241203-000146.000

Uitgegeven op : 03.12.2024

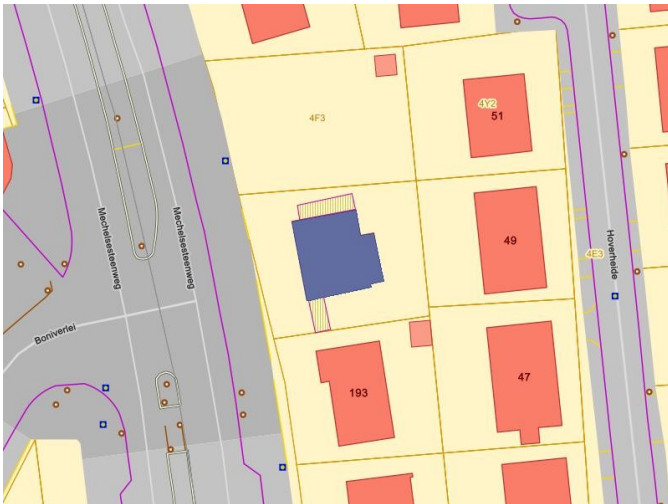
Zone 1: Hoofdgebouw

- 1 Asbestmateriaal**
- 1 Beperking**
- 0 Uitsluitingen
- 0 Roerende goederen
- 0 Puin, steenslag, (water)bodem
- 0 Adviezen
- 3 Geen asbest**
