Asbestinventarisatetest

Diestsesteenweg 414, 3010 Leuven

Attestnummer : 20240702-000815.000

Uitgegeven op : 02.07.2024

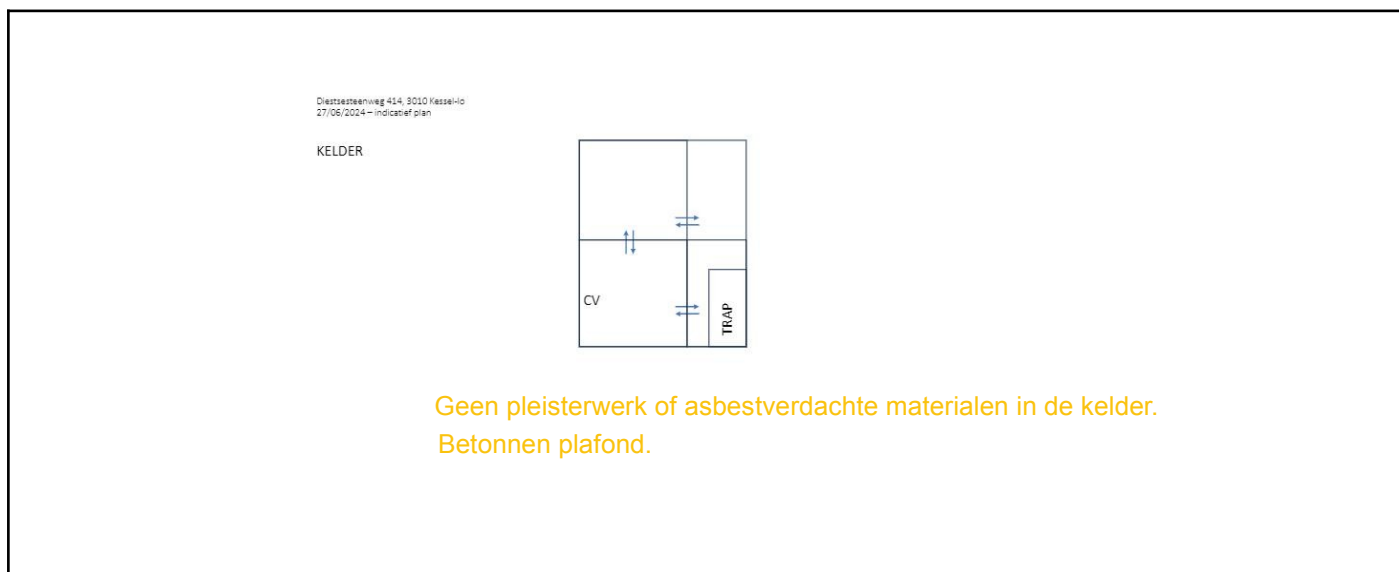
Plan 1.1: Kelder

Beschrijving	Type	Actie
4. Pleisterwerk wand	Geen asbest	-
5. Pleister plafond	Geen asbest	-

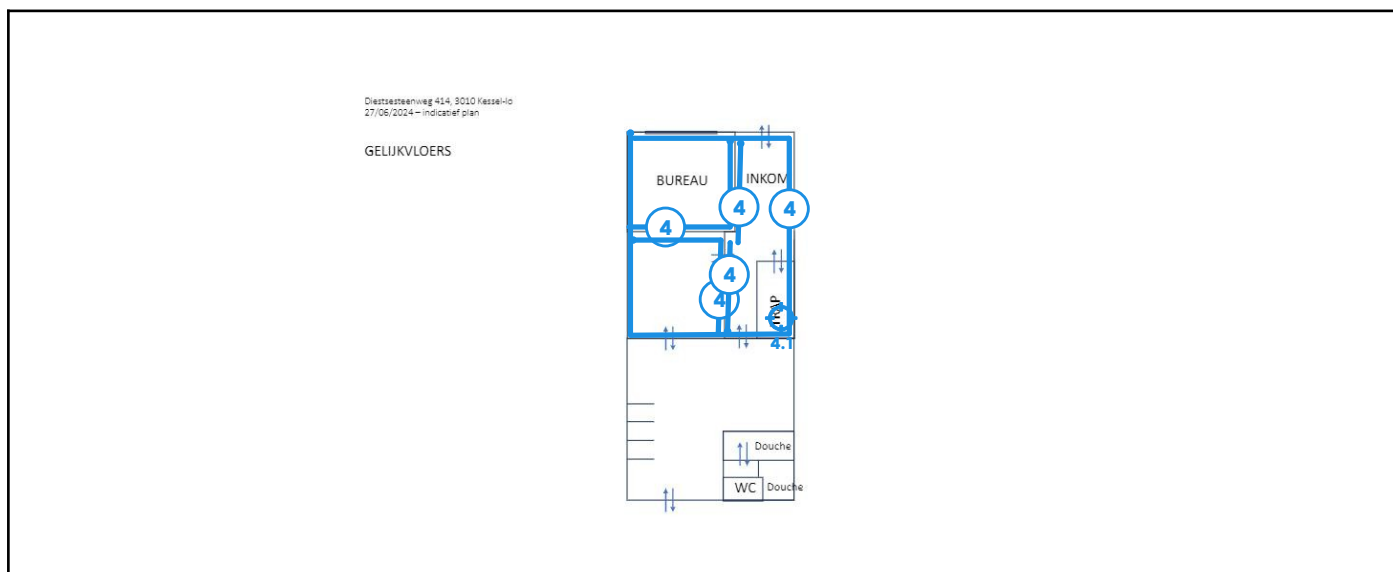
Plan 1.2: Gelijkvloers

Beschrijving	Type	Actie
4. Pleisterwerk wand	Geen asbest	-
4.1 Code: MM1_pleisterwerk_wand	Mengmonster	-
