# Asbestinventarisatetest

Bosstraat 15, 9450 Haaltert

Attestnummer : 20250328-000177.000

Uitgegeven op : 28.03.2025

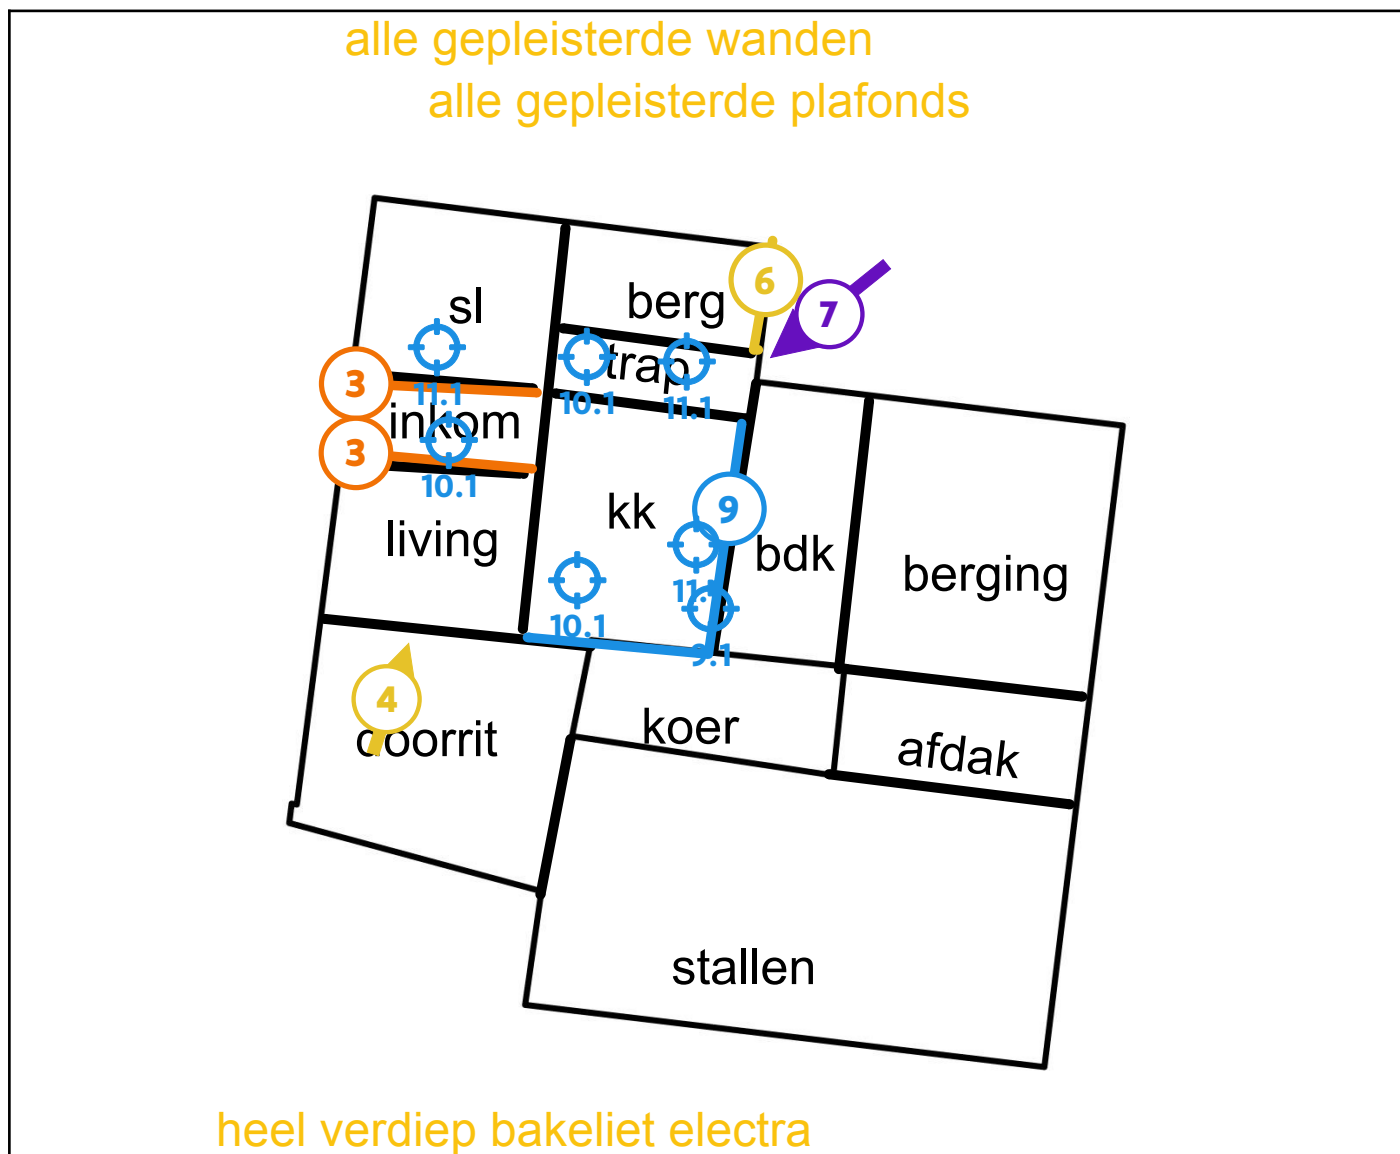
## Plan 1.1: Hoofdgebouw plan gvl

Beschrijving	Type	Actie
3. Asbest lambrisering	Asbestmateriaal	Verwijderen
4. Asbest cement luikje	Asbestmateriaal	Zorgvuldig beheren
5. Bakeliet schakelaar en stopcontact	Asbestmateriaal	Zorgvuldig beheren
6. mastiek alu ramen	Asbestmateriaal	Zorgvuldig beheren
7. Kelder onder water	Beperking	-

9. Faiancelijm	Geen asbest	-
9.1 Code: Mm3	Puntmonster	-
10. pleisterwerk plafond	Geen asbest	-
10.1 Code: mm02	Mengmonster	-
11. pleisterwerk wanden	Geen asbest	-
11.1 Code: mm01	Mengmonster	-

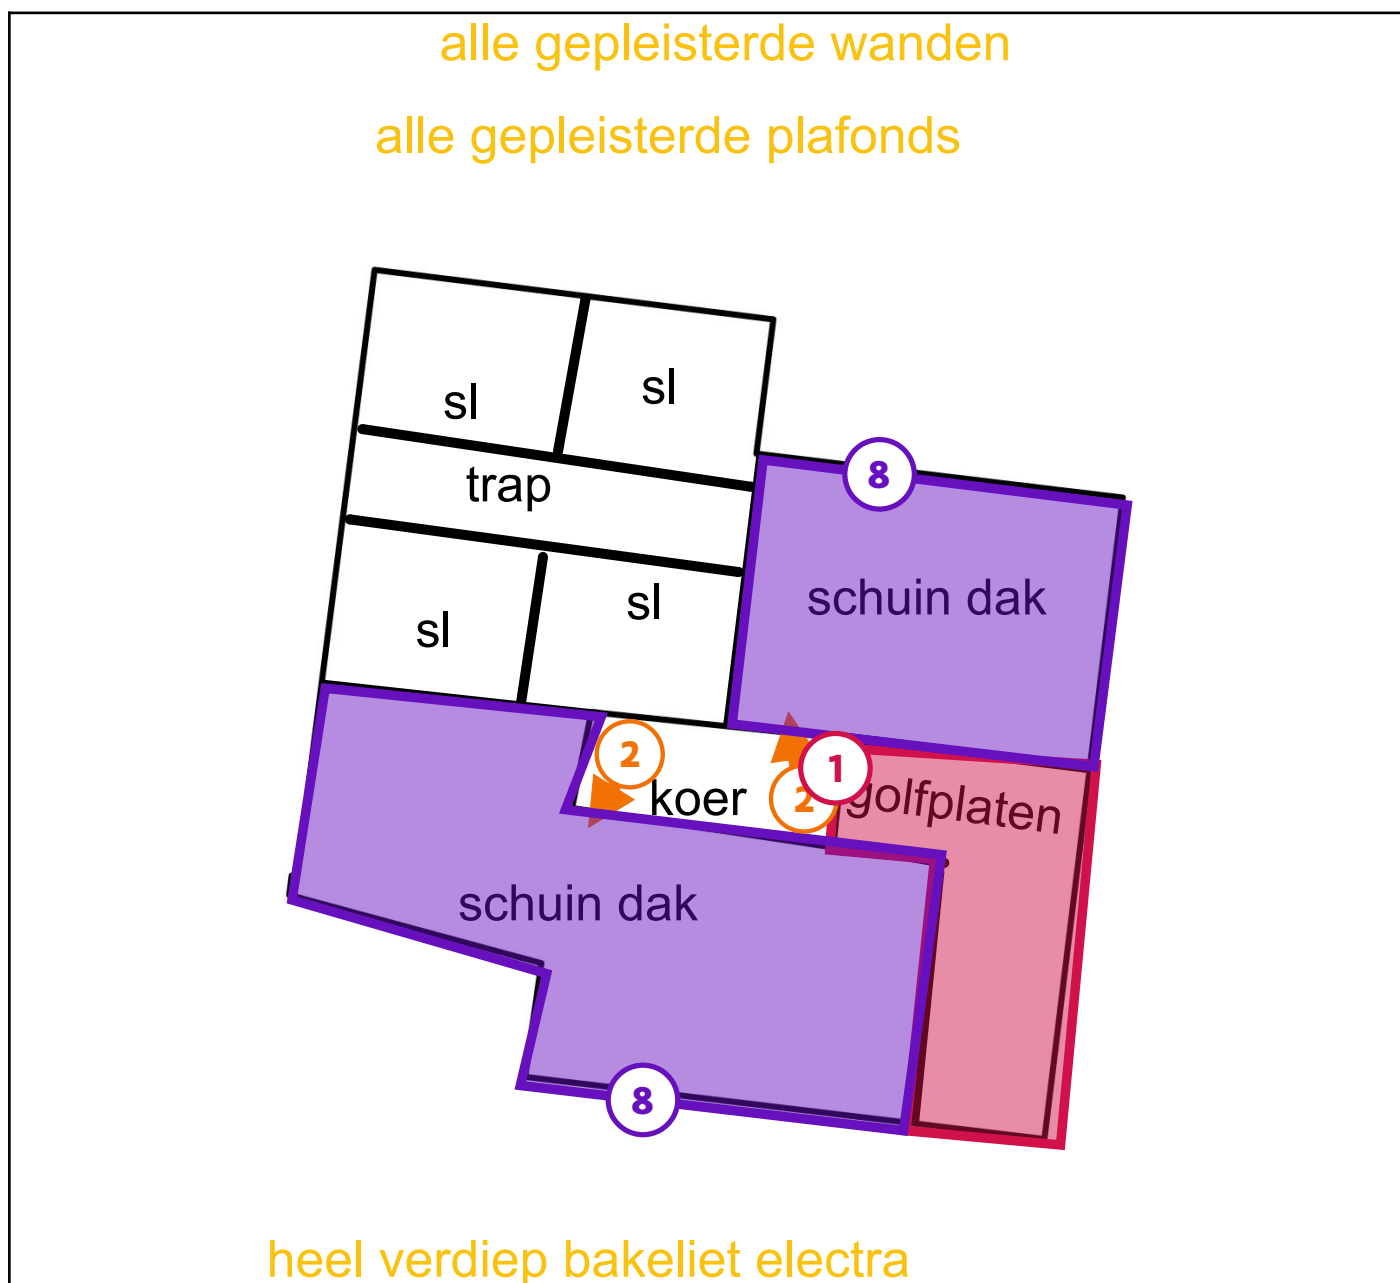
## Plan 1.2: Hoofdgebouw plan 1e

Beschrijving	Type	Actie
1. golfplaten dak	Asbestmateriaal	Dringend verwijderen
2. Asbest cement rookgaskanaal	Asbestmateriaal	Verwijderen
5. Bakeliet schakelaar en stopcontact	Asbestmateriaal	Zorgvuldig beheren
8. Onderdak type: geen	Advies	-

10. pleisterwerk plafond	Geen asbest	-
11. pleisterwerk wanden	Geen asbest	-

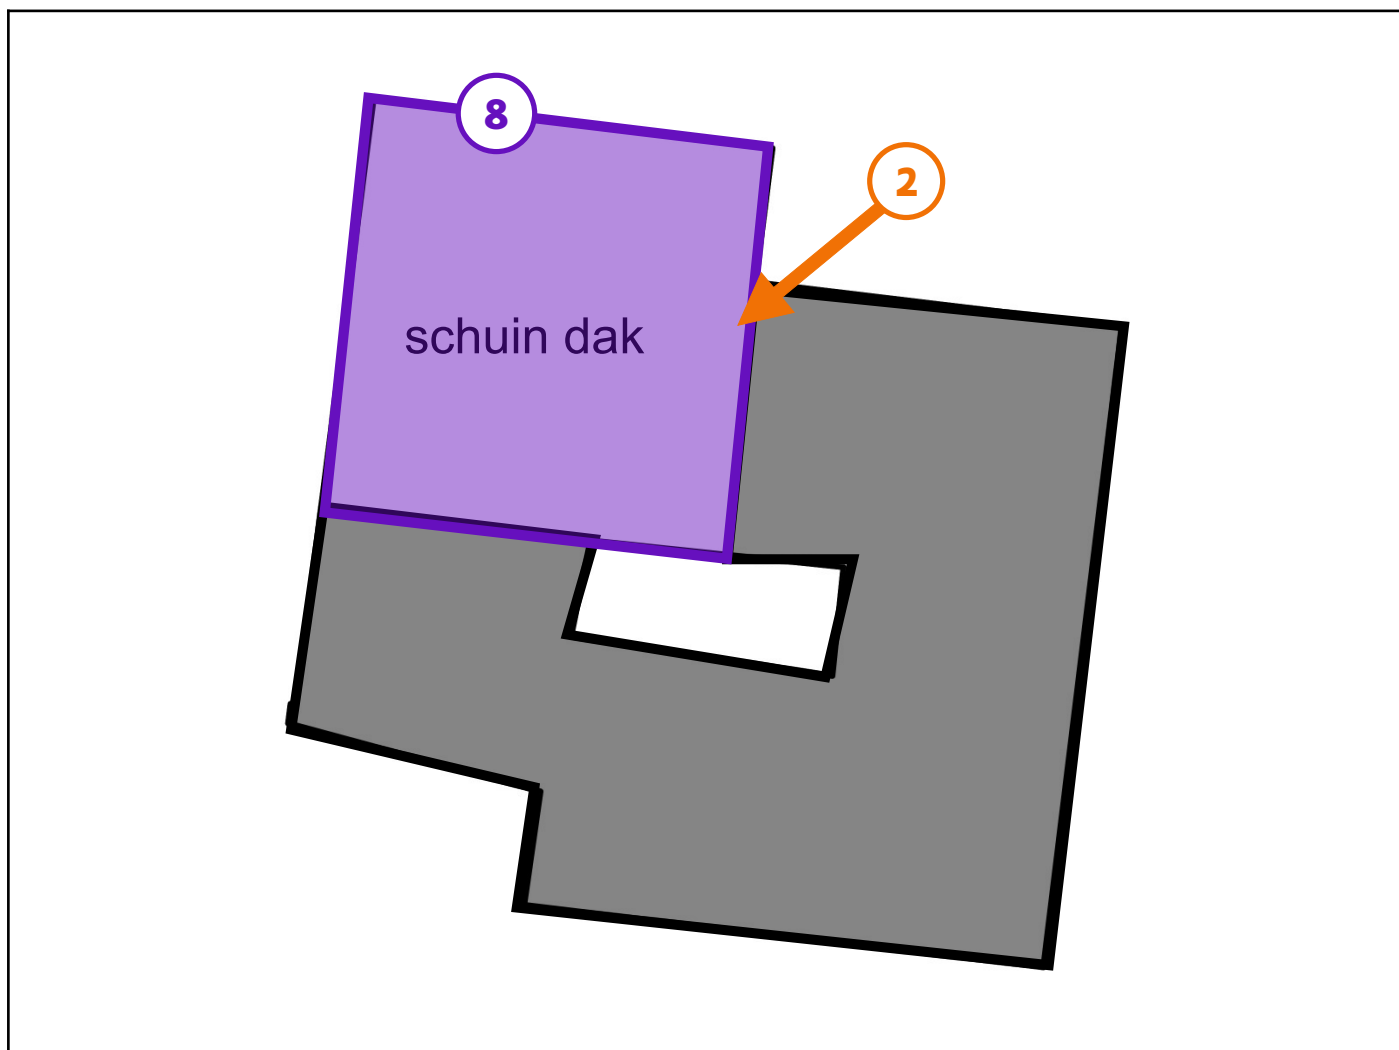
## Plan 1.3: Hoofdgebouw plan dak

Beschrijving	Type	Actie
2. Asbest cement rookgaskanaal	Asbestmateriaal	<a href="#">Verwijderen</a>
8. Onderdak type: geen	Advies	-

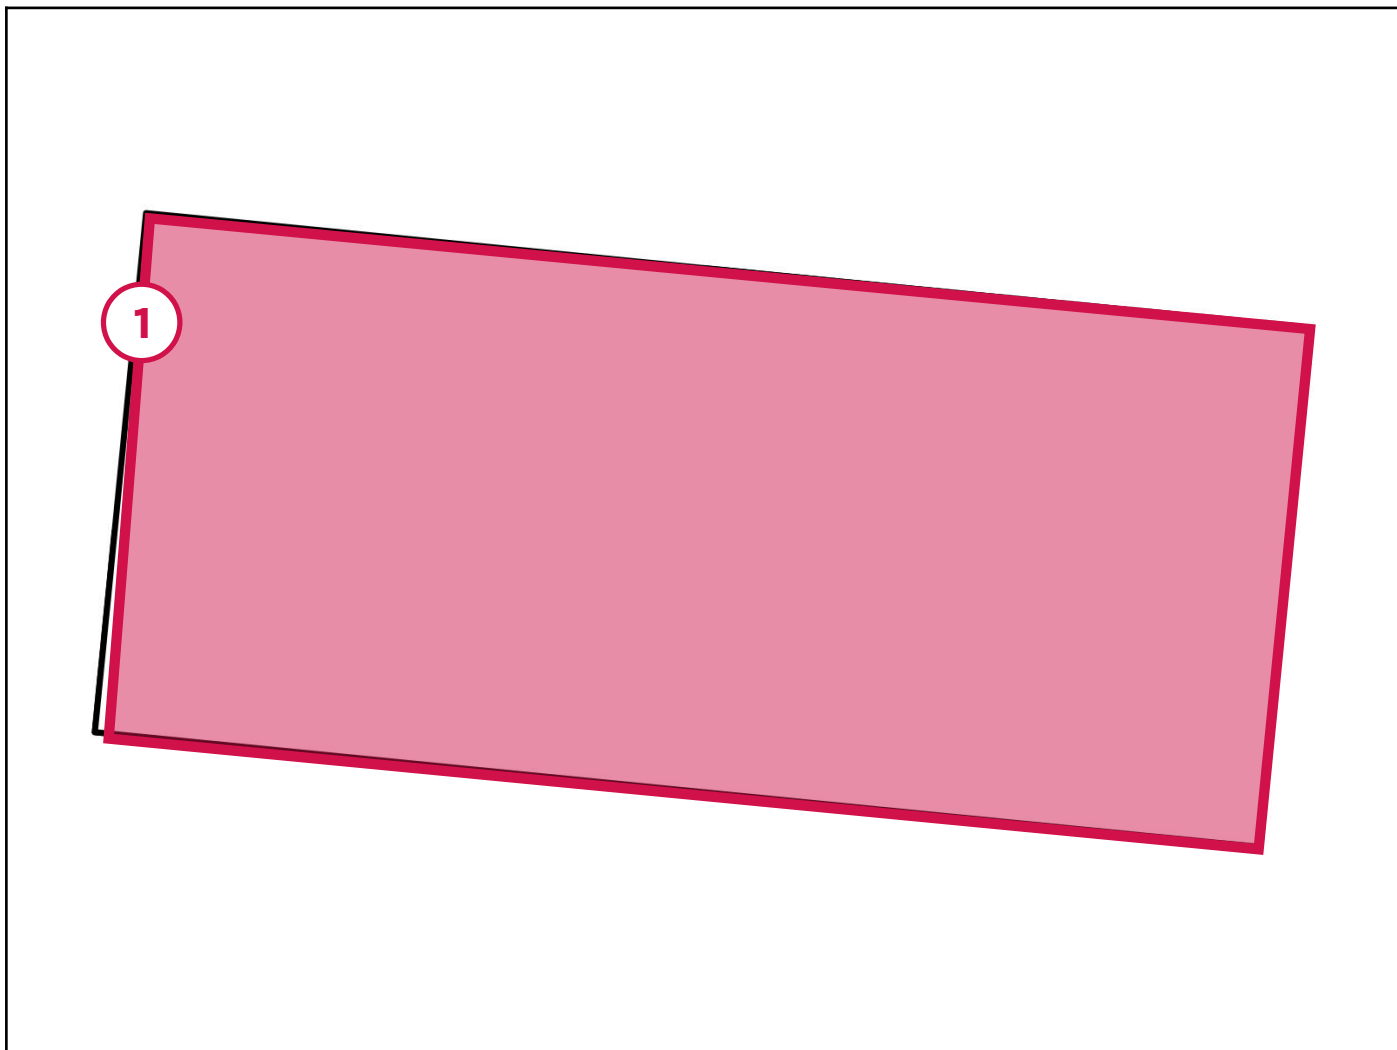
## Plan 3.2: Schapenstal plan dak

Beschrijving	Type	Actie
1. golfplaten dak	Asbestmateriaal	Dringend verwijderen

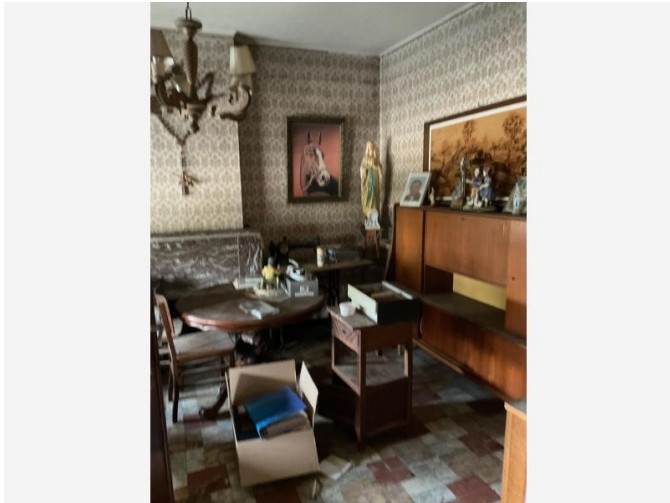
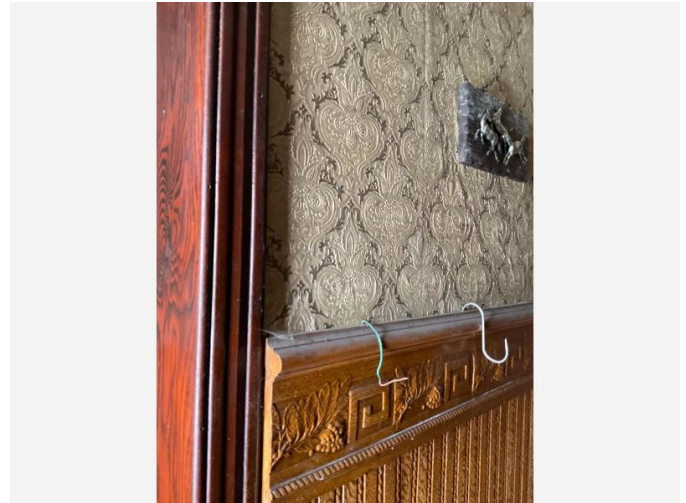
Beschrijving	pleisterwerk plafond
Omgeving	Binnen
Primaire drager	Plafond
Bindmiddel van materiaal	Gips - kalk
Gebondenheid op basis van bindmiddel	Niet-hechtgebonden
Hoeveelheid (oppervlakte - dikte - aantal)	• 119,91 m <sup>2</sup> - 1,00 cm - 1 stuk
Totaal volume	1,199 m <sup>3</sup>
Identificatiemethode	Vaststelling met monstername
Destructieve handeling voor identificatie	Nee
Opmerking	Geschatte hoeveelheid Geen stookruimte
