Asbestinventarisatetest

Toekomstlaan 43, 1640 Sint-Genesius-Rode

Attestnummer : 20250318-000351.000

Uitgegeven op : 18.03.2025

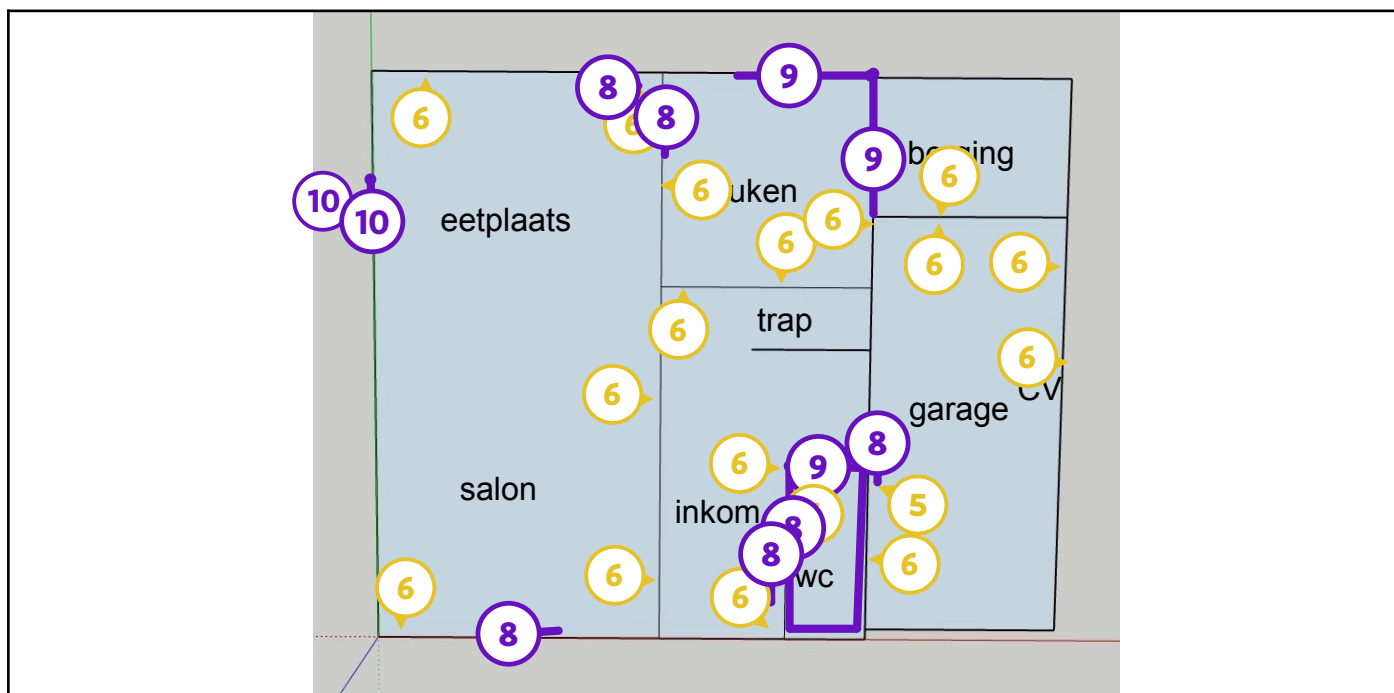
Plan 1.1: gelijkvloers

Beschrijving	Type	Actie
5. Radiatorknoppen	Asbestmateriaal	Zorgvuldig beheren
6. Bakeliet schakelaars/stopcontacten	Asbestmateriaal	Zorgvuldig beheren
8. Oude radiatoren	Advies	-
9. Faiencetegels wc's, keuken en badkamer	Advies	-
10. kunstwerk met leien	Advies	-

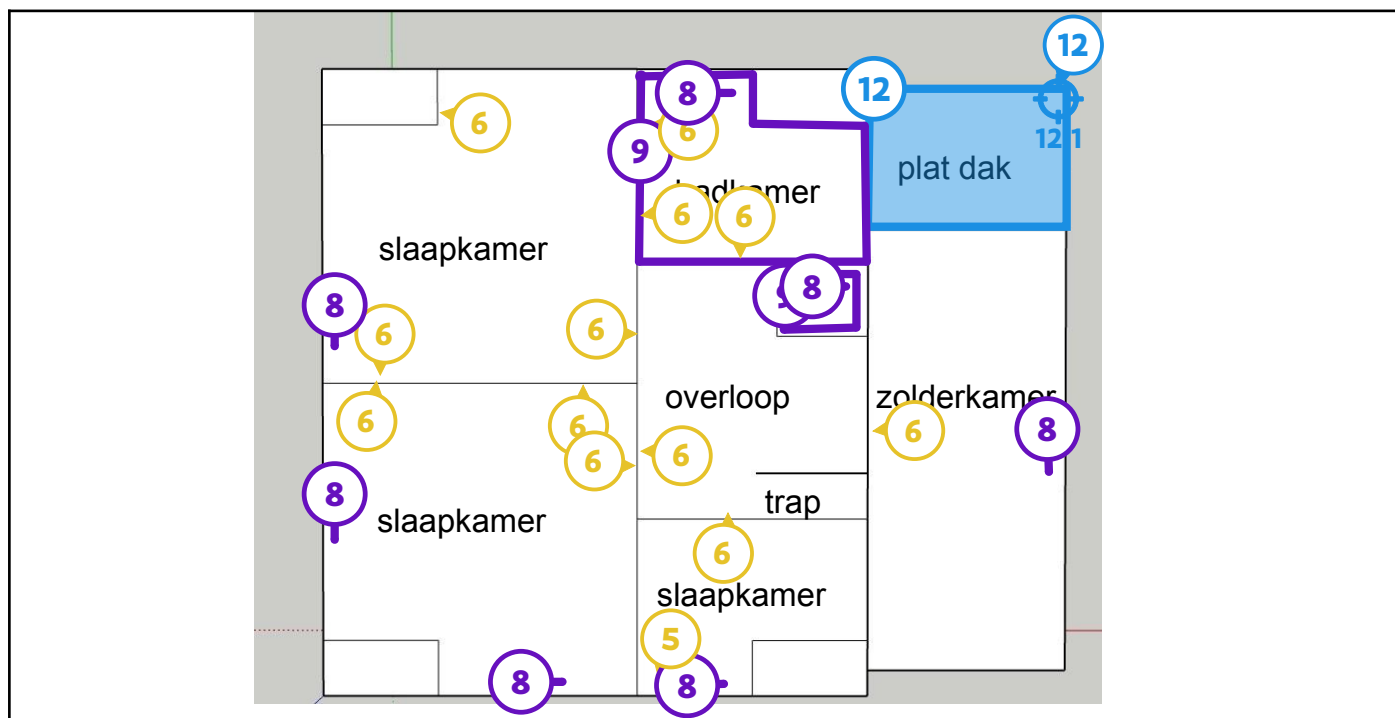
Plan 1.2: eerste verdieping

Beschrijving	Type	Actie
5. Radiatorknoppen	Asbestmateriaal	Zorgvuldig beheren
6. Bakeliet schakelaars/stopcontacten	Asbestmateriaal	Zorgvuldig beheren
8. Oude radiatoren	Advies	-
9. Faiencetegels wc's, keuken en badkamer	Advies	-
12. roofing plat dak	Geen asbest	-
12.1 Code: 8696206	Puntmonster	-

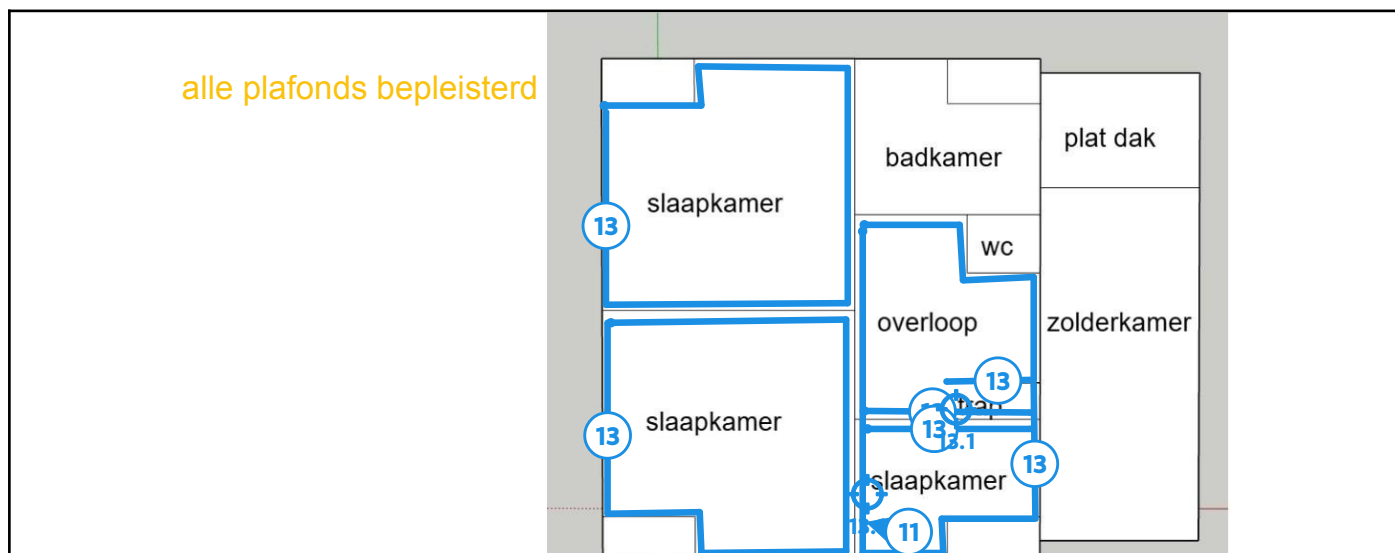
Plan 1.6: eerste verdieping

Beschrijving	Type	Actie
11. Pleisterwerk plafonds	Geen asbest	-
13. Pleisterwerk wanden	Geen asbest	-
13.1 Code: 8696207	Mengmonster	-

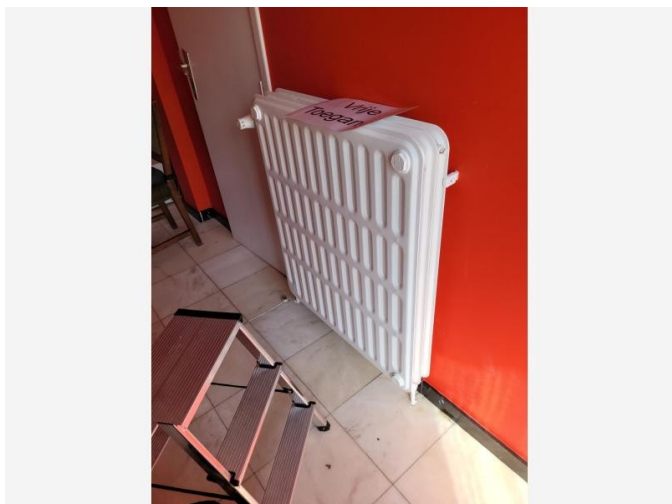
Advies

Identificatiemethode	Redelijk vermoeden
Primaire drager	HVAC infrastructuur en uitrusting

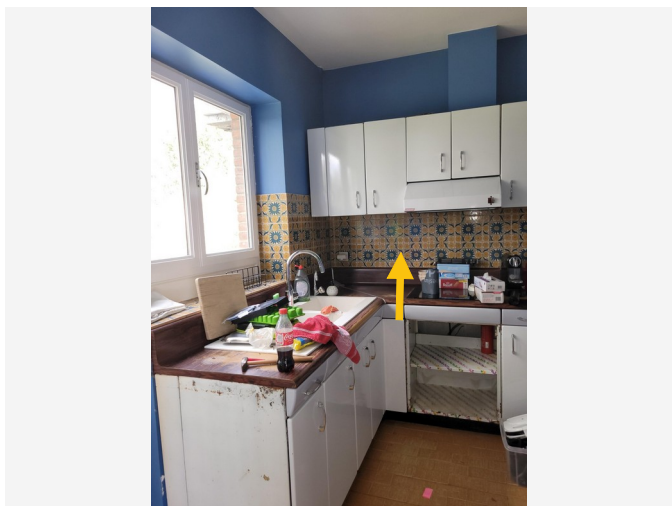
Advies

Identificatiemethode	Redelijk vermoeden
Primaire drager	Binnenwand
(Asbest)materiaal	In-situ afwerkingslagen - Lijmlaag
Bindmiddel	Lijm
Gebondenheid bindmiddel	Hecht

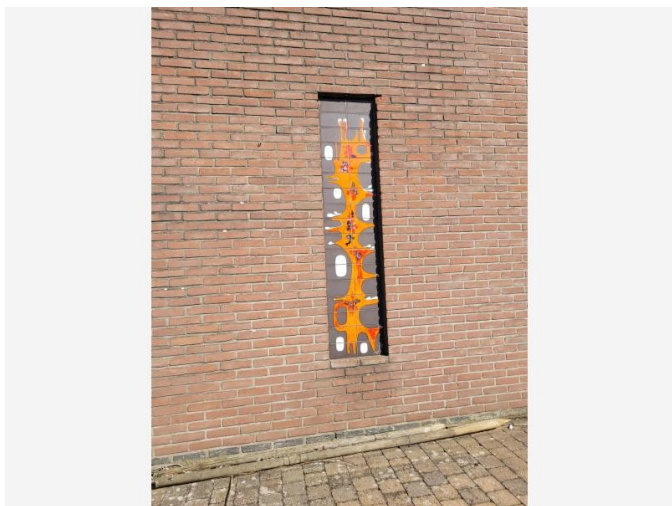
Advies

Identificatiemethode	Redelijk vermoeden
Primaire drager	Wand buitenschil
(Asbest)materiaal	Dak- en gevelbekleding - Lei, shingle

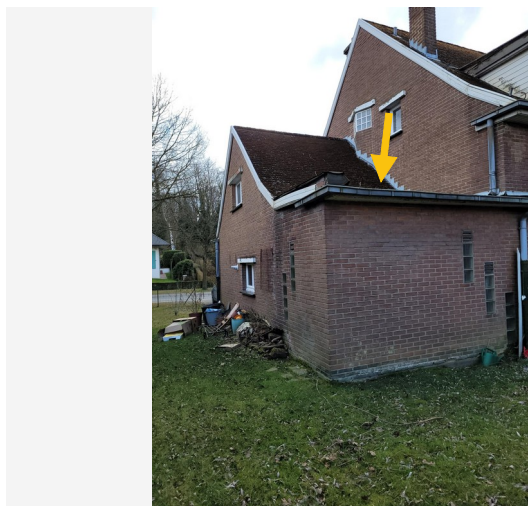
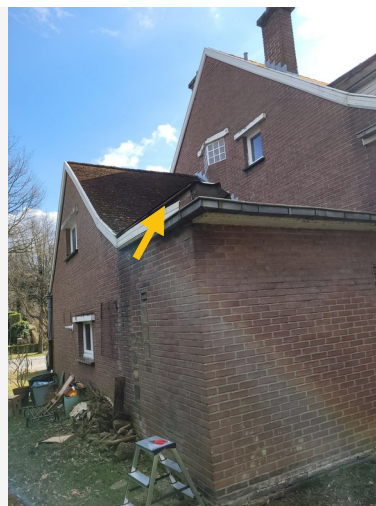
Fiche 12: roofing plat dak

Geen asbest

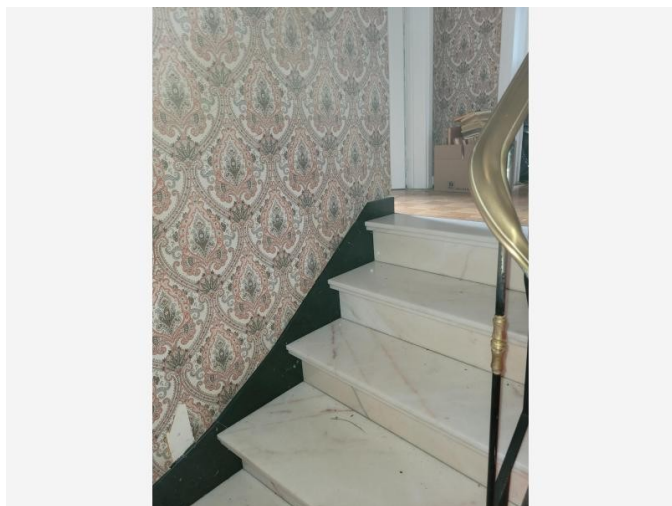
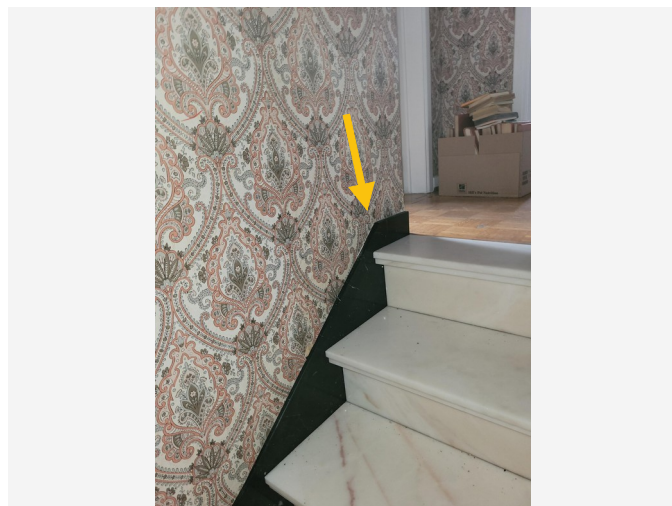
Fiche 13: Pleisterwerk wanden

Geen asbest
