Asbestinventarisatetest

Nieuwstraat 32, 1770 Liedekerke

Attestnummer : 20250320-000046.000

Uitgegeven op : 20.03.2025

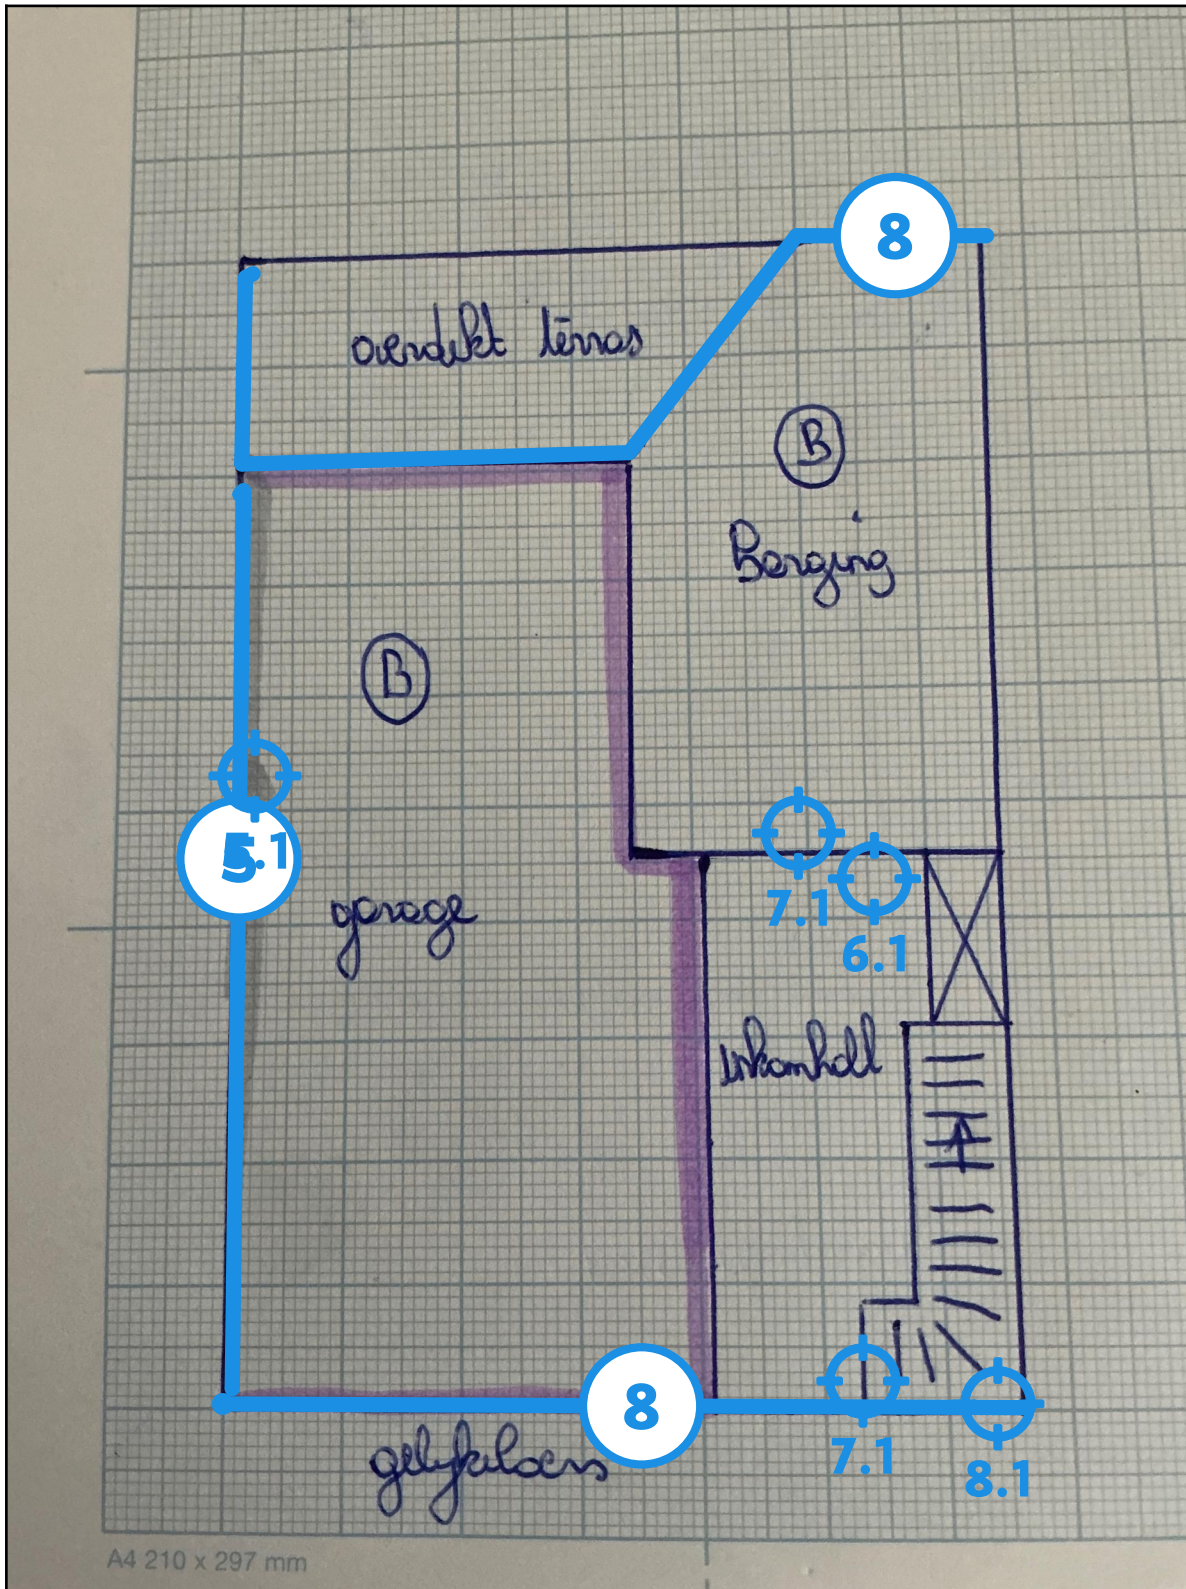
Plan 1.2: Gelijkvloers

5. Garage - cementering	Geen asbest	-
5.1 Code: MM05	Puntmonster	-
6. Pleisterwerk plafonds	Geen asbest	-
6.1 Code: MM02	Mengmonster	-
7. Pleisterwerk muren	Geen asbest	-
7.1 Code: MM01	Mengmonster	-
8. Voorgevel/achtergevel - crepi	Geen asbest	-
8.1 Code: MM04	Puntmonster	-

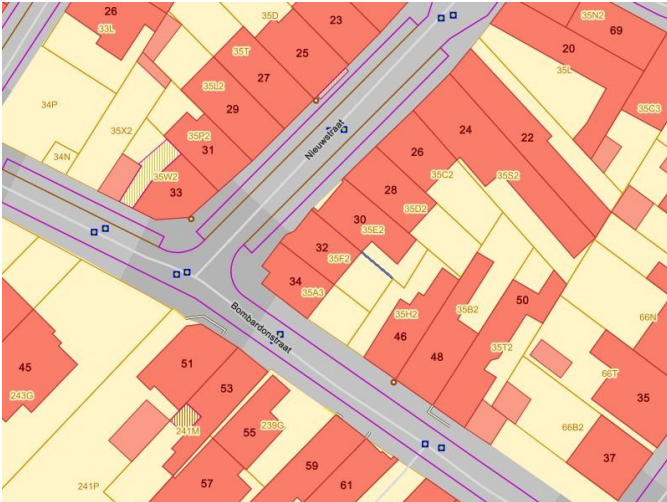
Zone 2: Gemene muur links

- 1 Asbestmateriaal**
- 0 Beperkingen
- 0 Uitsluitingen
- 0 Roerende goederen
- 0 Puin, steenslag, (water)bodem
- 0 Adviezen
- 0 Geen asbest

Beschrijving	Type	Actie
1. Gemene muur - dekstenen	Asbestmateriaal	Verwijderen

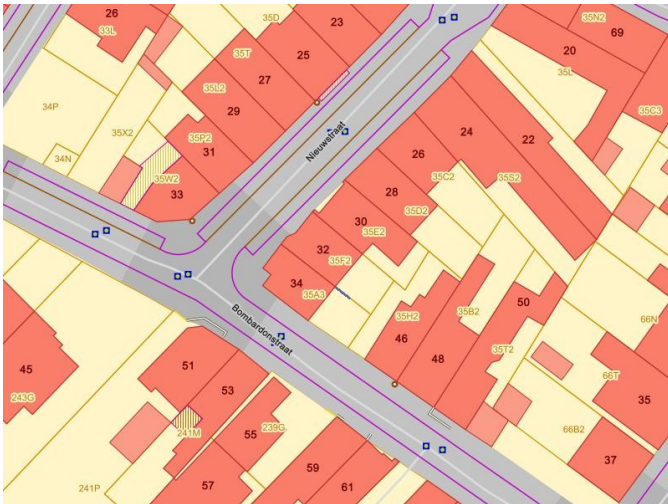
Zone 3: Gemene muur rechts

- 1 Asbestmateriaal**
- 0 Beperkingen
- 0 Uitsluitingen
- 0 Roerende goederen
- 0 Puin, steenslag, (water)bodem
- 0 Adviezen
- 0 Geen asbest

Beschrijving	Type	Actie
1. Gemene muur - dekstenen	Asbestmateriaal	Verwijderen

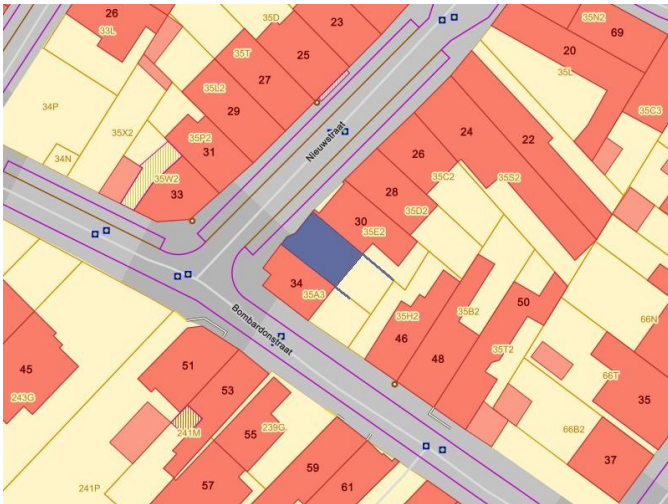
Zone 4: Overig gebied

- 0 Asbestmaterialen
- 0 Beperkingen
- 0 Roerende goederen
- 0 Puin, steenslag, (water)bodem
- 0 Adviezen
- 0 Geen asbest
