Asbestinventarisatetest

Spoorweglaan 160, 9230 Wetteren

Attestnummer : 20250220-000367.000

Niet-asbestveilig

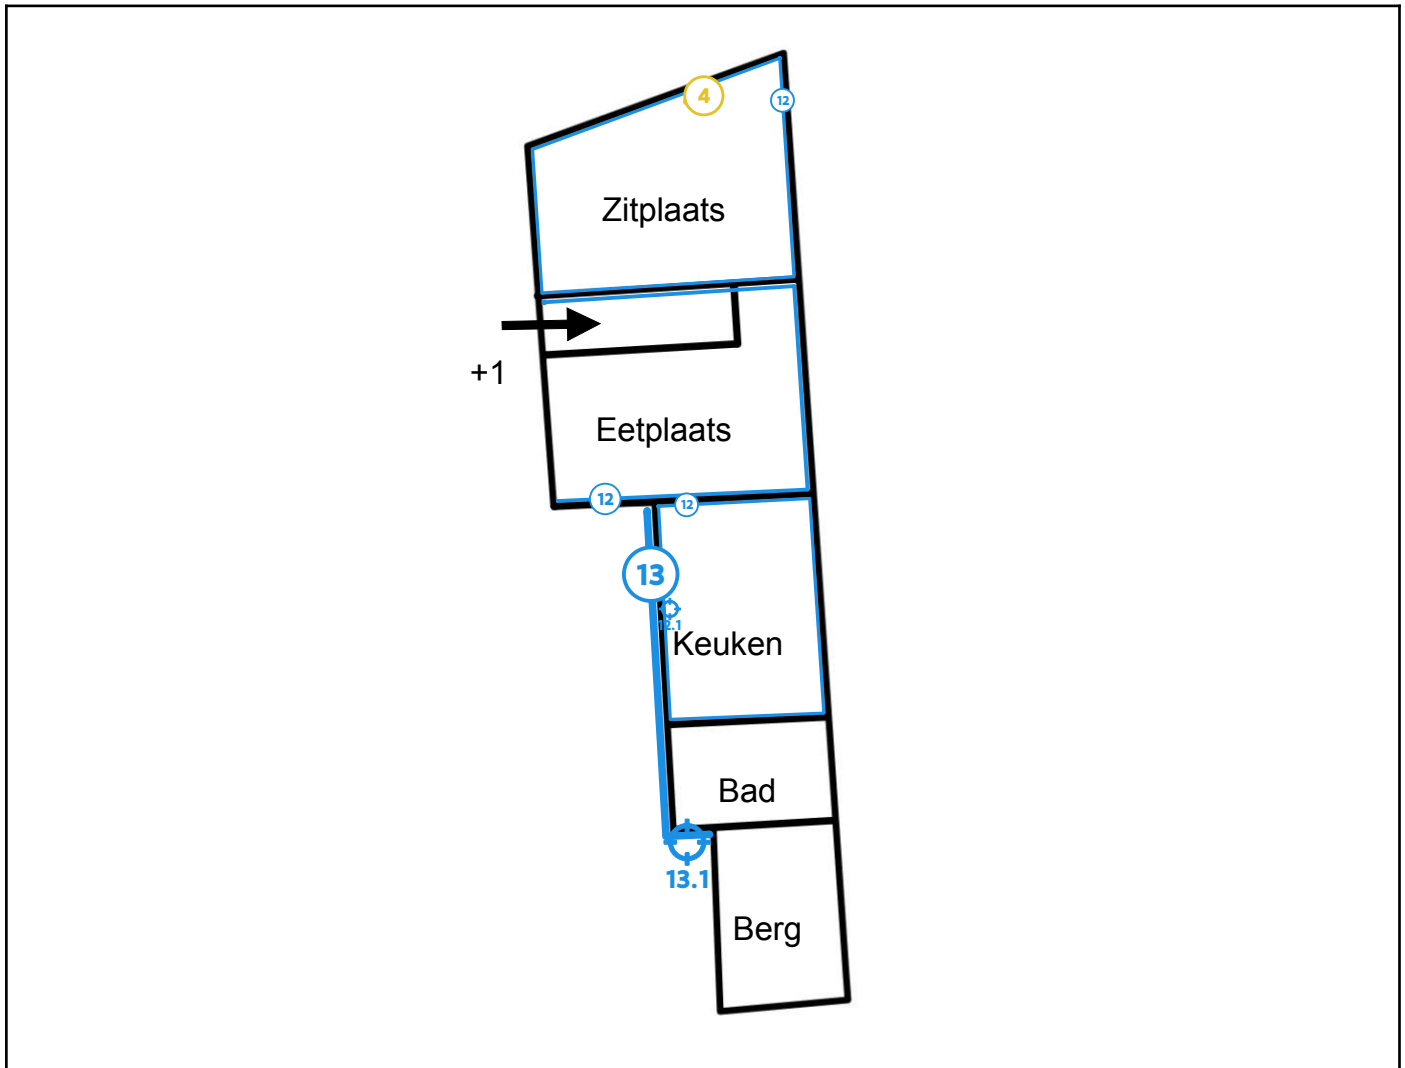
Plan 1.2: Gelijkvloers

Beschrijving	Type	Actie
4. Bakeliet toepassingen	Asbestmateriaal	Zorgvuldig beheren
12. Pleister muren	Geen asbest	-
12.1 Code: 1	Mengmonster	-
13. Cementering kelder/gevel	Geen asbest	-
13.1 Code: 2	Mengmonster	-

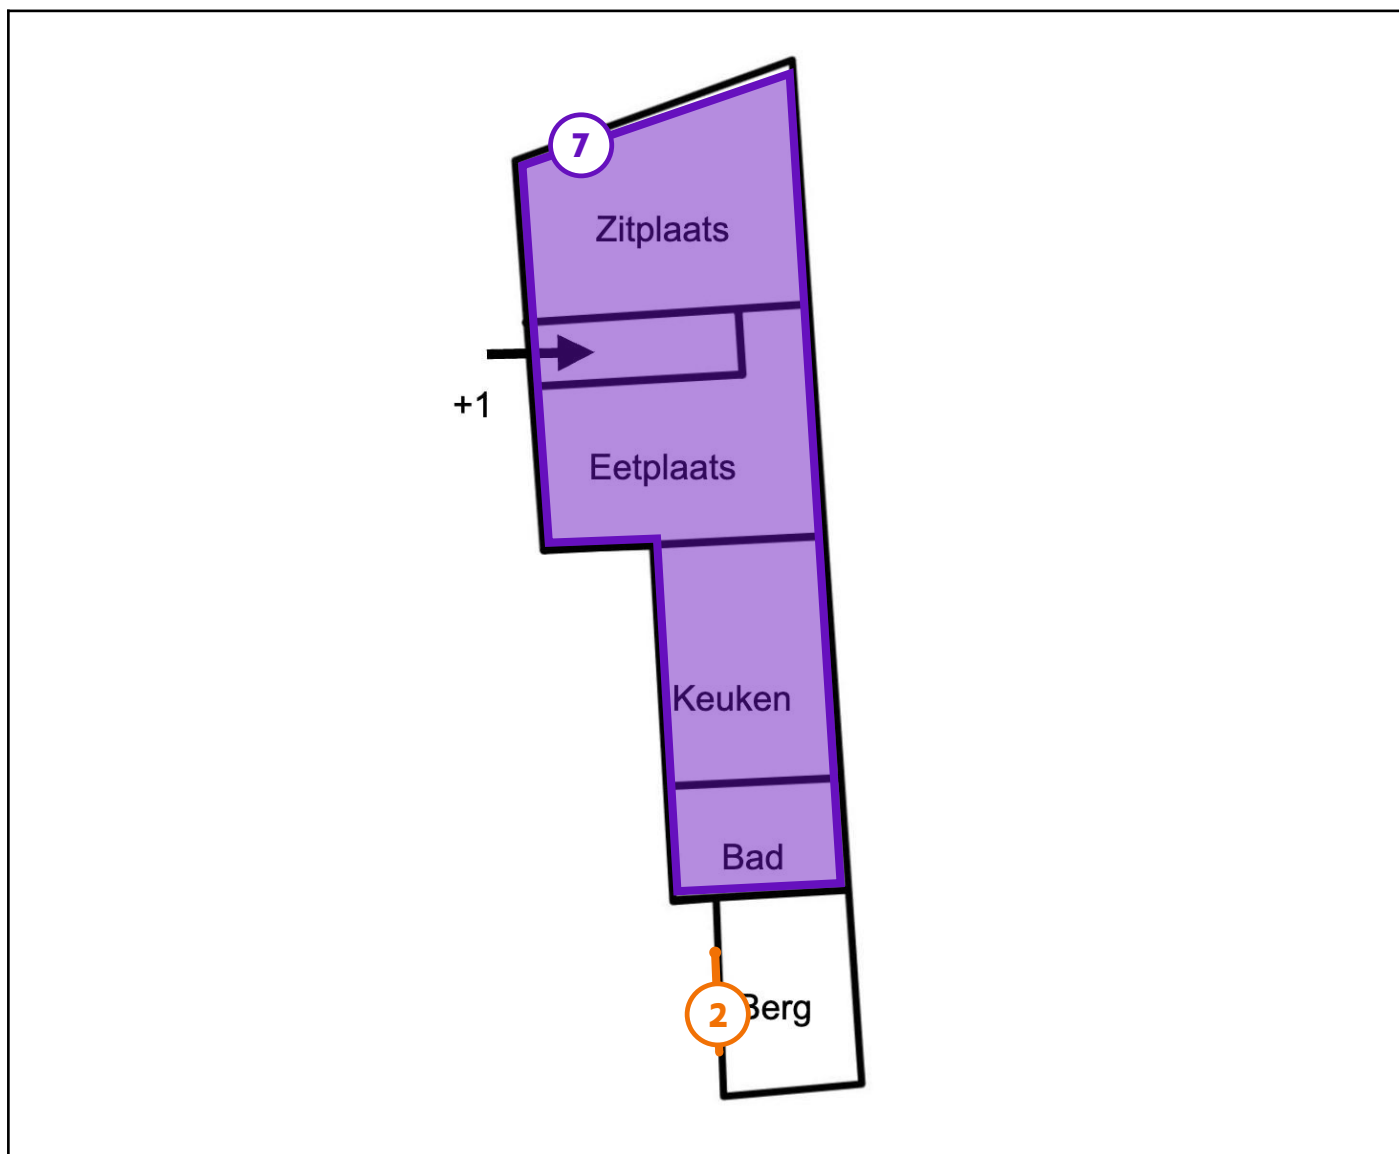
Plan 1.4: Gelijkvloers

Beschrijving	Type	Actie
2. Mastiek ramen/glas	Asbestmateriaal	Verwijderen
7. Geen pleister plafonds	Advies	-

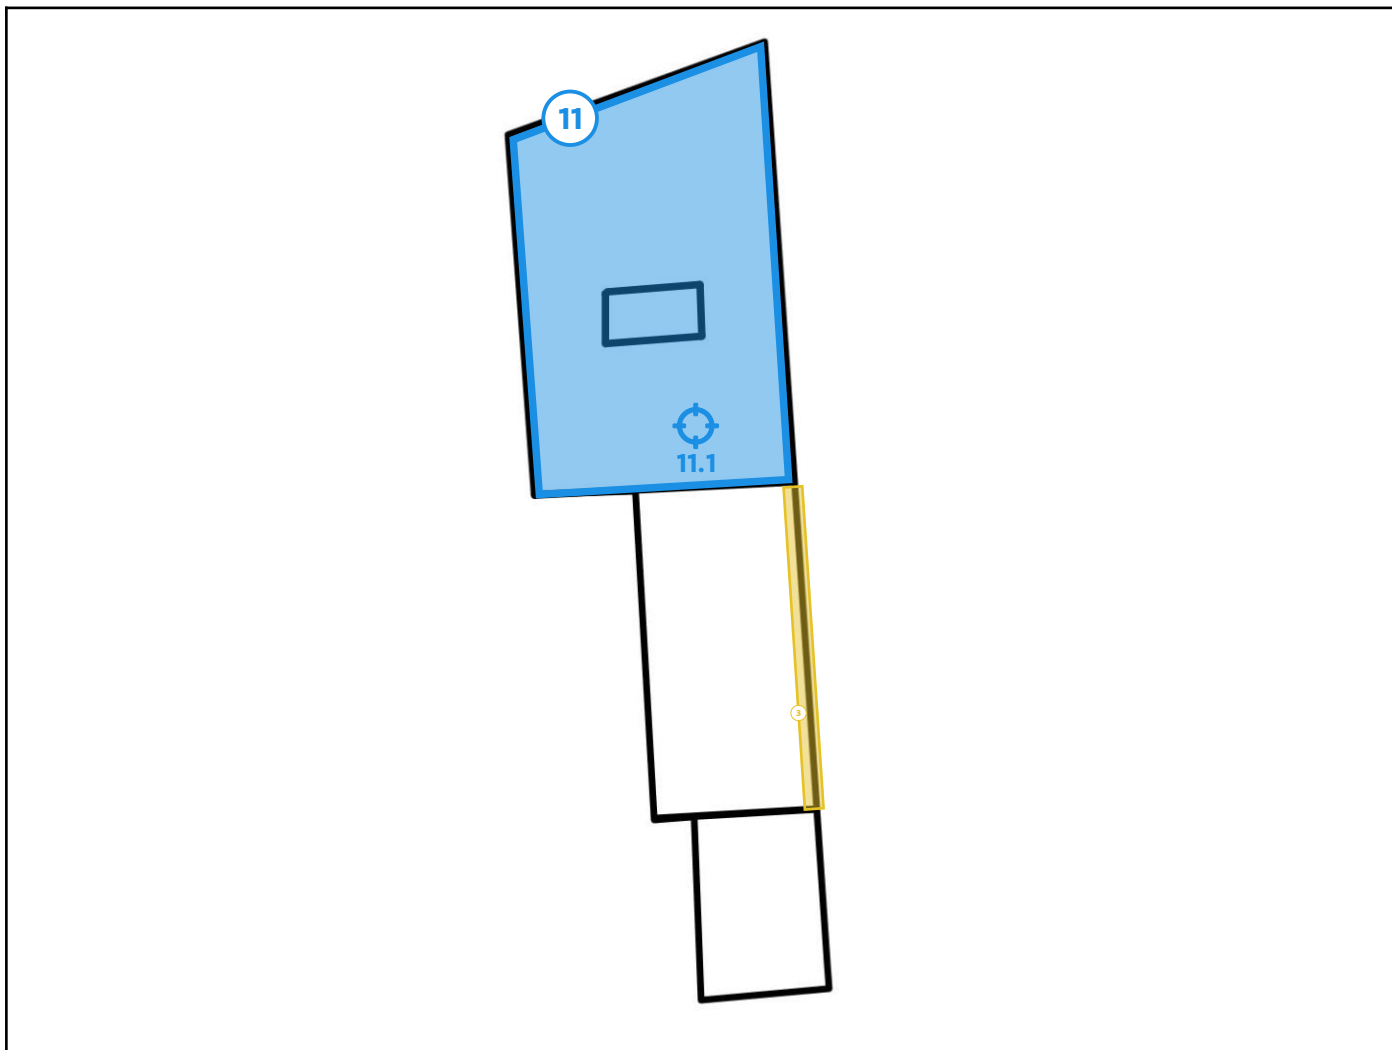
Plan 1.8: Dakverdieping

Beschrijving	Type	Actie
3. Muurkappen asbestcement	Asbestmateriaal	Zorgvuldig beheren
11. Onderdak Menuiserie	Geen asbest	-
11.1 Code: 3	Puntmonster	-

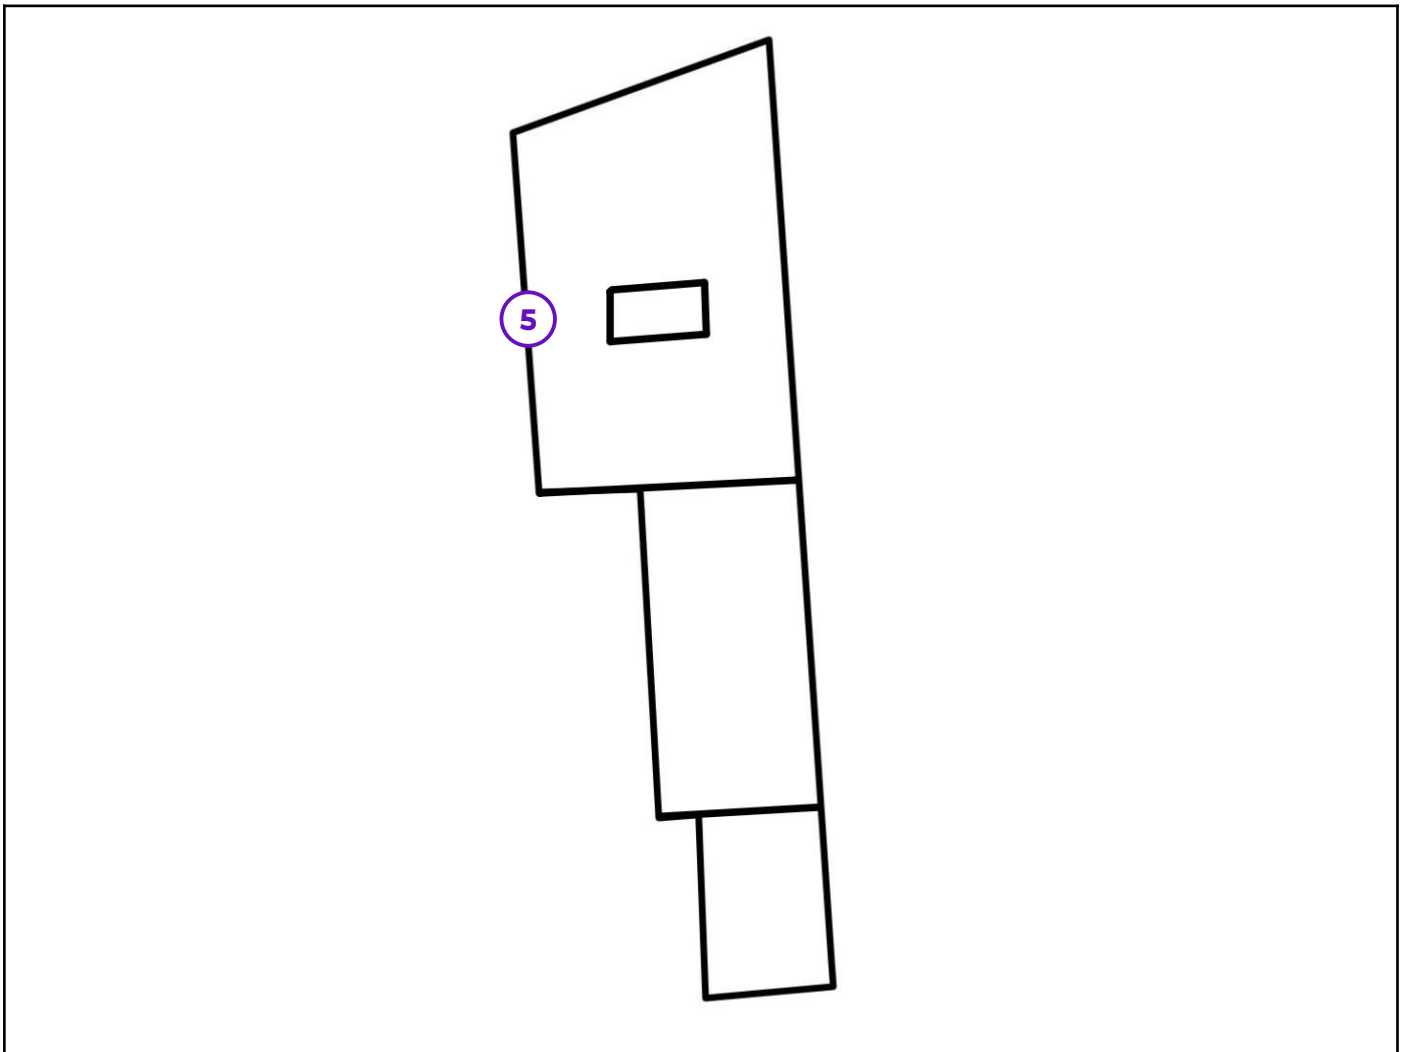
Plan 1.9: Dakverdieping

Beschrijving	Type	Actie
5. Inspectie aanwezigheid schouwen	Beperking	-

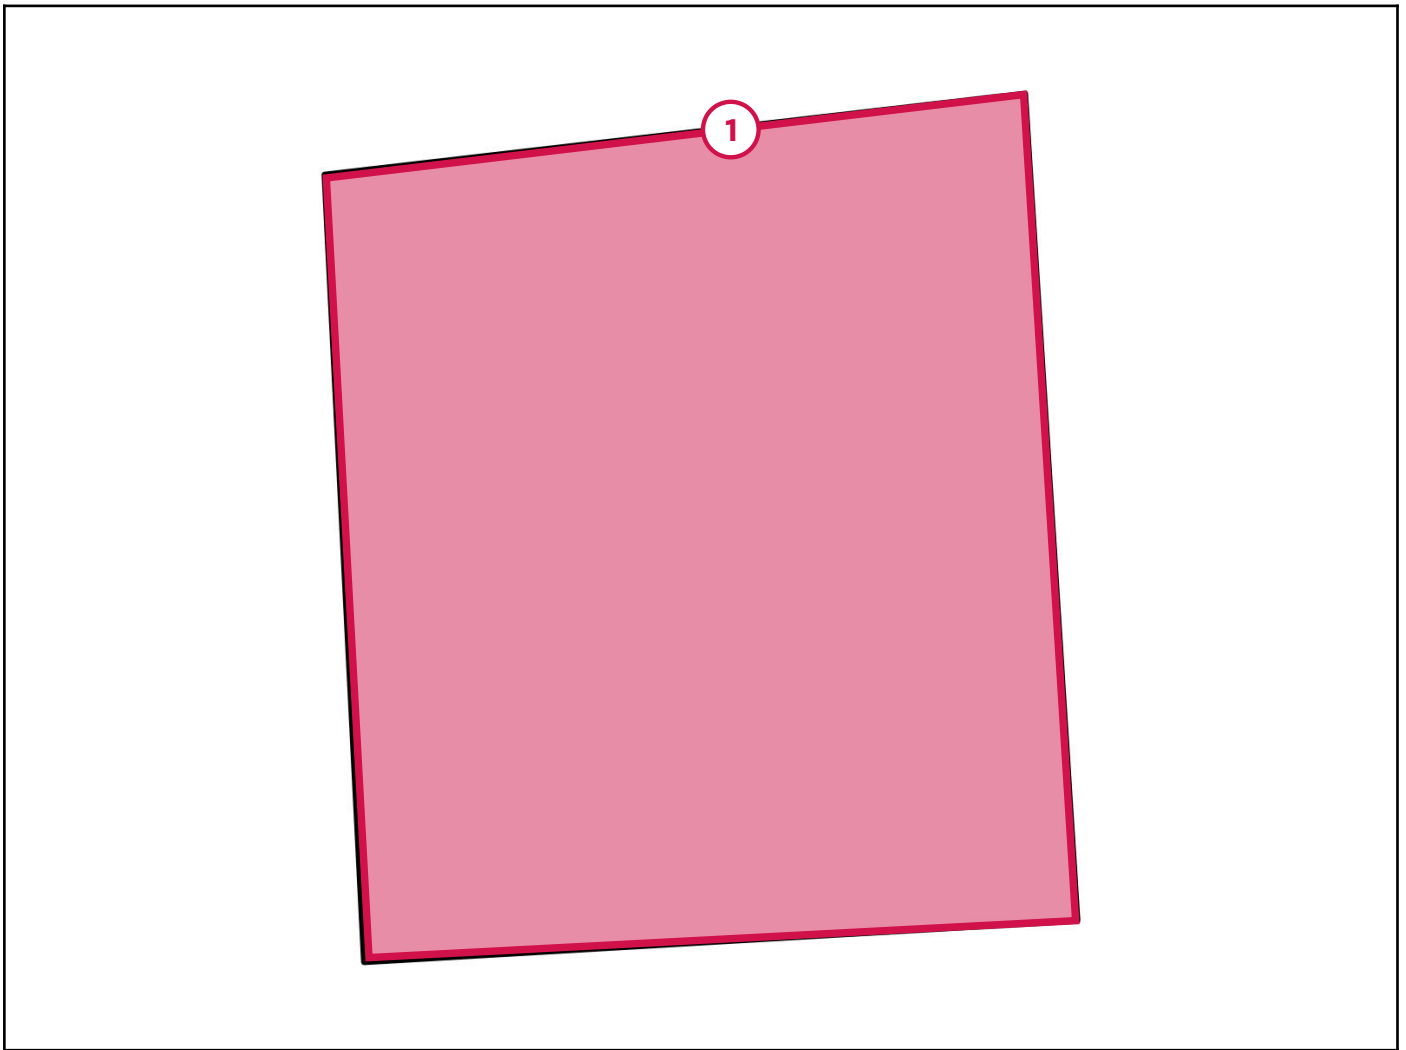
Plan 2.1: Tuinhuis plan

Beschrijving	Type	Actie
1. Golfplaten dak tuinhuis	Asbestmateriaal	Dringend verwijderen

*Gebruik steeds de nodige persoonlijke beschermingsmiddelen(FFP3 wegwerpmasker of halfgelaatsmasker met P3 filter , een wegwerp-overall Cat III,type 5/6 en wegwerp of wasbare handschoenen) ook bij wegvoeren naar het containerpark .*Bevochtig het materiaal voor verwijdering.*Breek het materiaal niet, gebruik geen mechanische machines met grote snelheid (boor , zaag , slijpmachine,hogedrukreinigers,etc.)

*Zorg ervoor dat alles vochtig is en goed afgedekt bij het wegvoeren van het afval.
