Asbestinventarisatetest

Edingseweg 287, 9500 Geraardsbergen

Attestnummer : 20240107-000089.000

Uitgegeven op : 07.01.2024

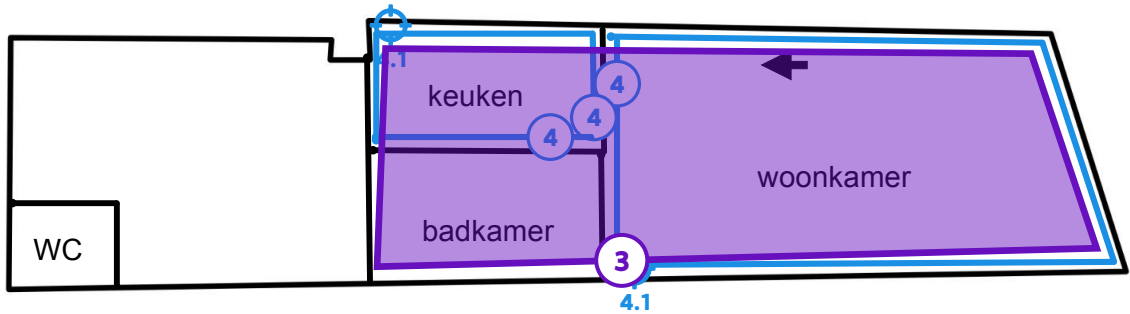
Plan 1.1: Hoofdgebouw plan

Beschrijving	Type	Actie
3. Plafonds woning	Advies	-
4. Pleisterwerk binnenmuren woning	Geen asbest	-
4.1 Code: 23-200-01	Mengmonster	-

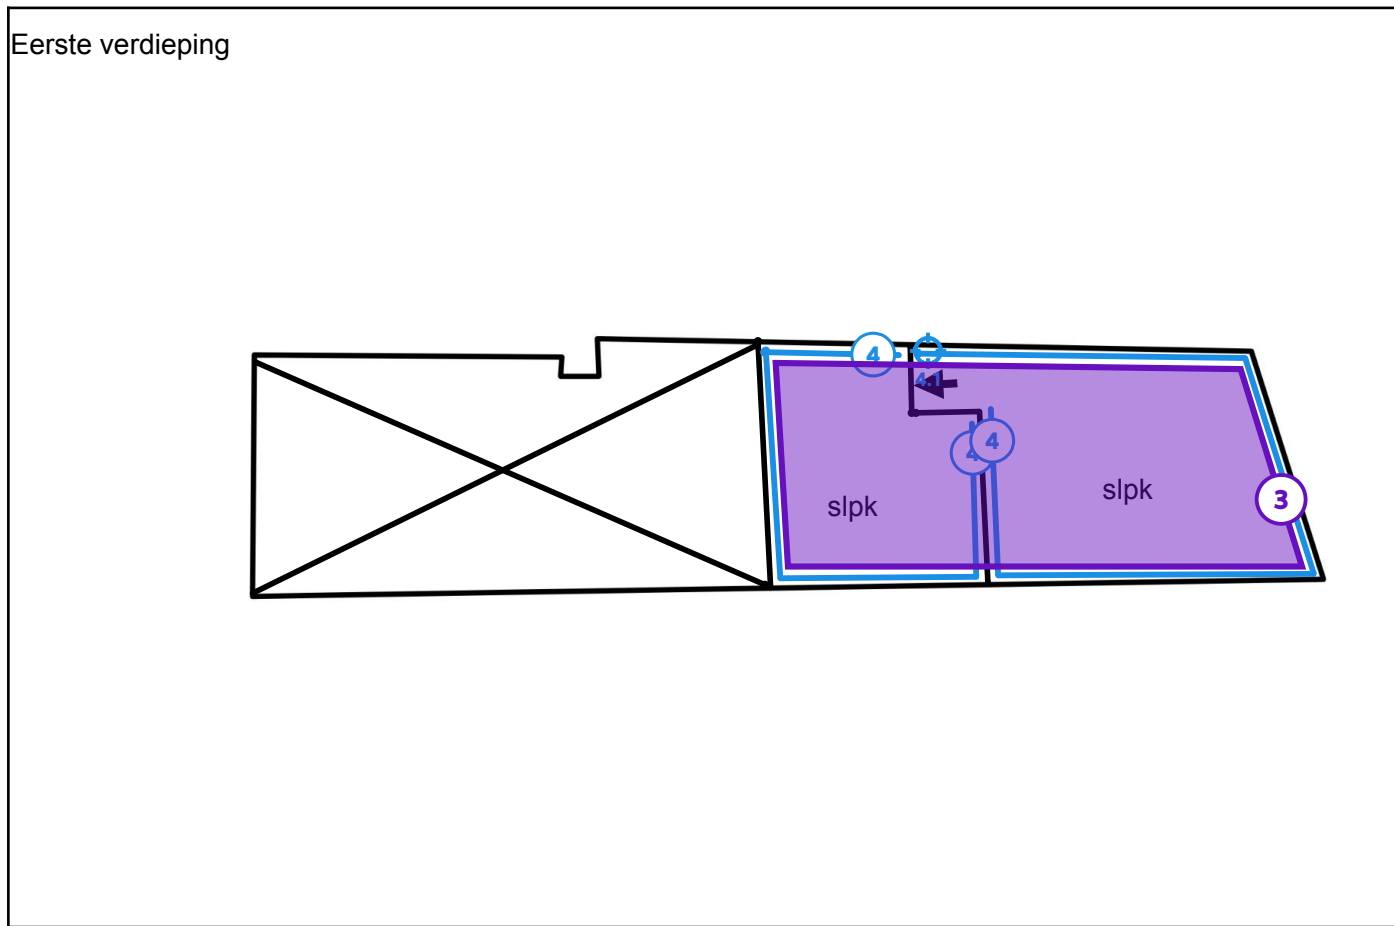
Plan 1.2: Hoofdgebouw plan

Beschrijving	Type	Actie
3. Plafonds woning	Advies	-
4. Pleisterwerk binnenmuren woning	Geen asbest	-
4.1 Code: 23-200-01	Mengmonster	-
