Asbestinventarisatetest

Breughelpark 6/46, 1731 Asse

Attestnummer : 20250331-000460.000

Uitgegeven op : 31.03.2025

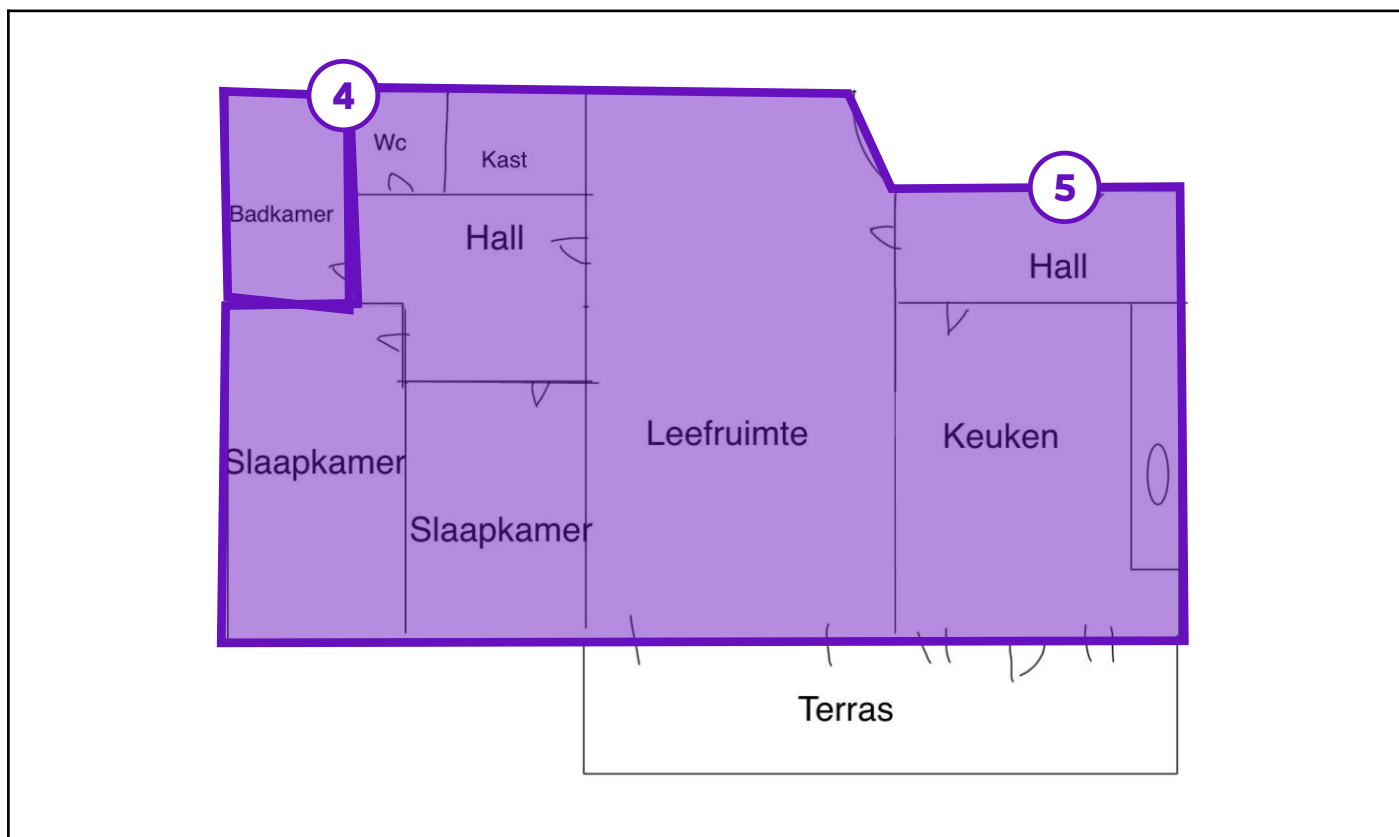
Plan 1.1: Appartement

Beschrijving	Type	Actie
4. Tegellijn onder vloertegels	Advies	-
5. Vloerbekleding - Niet verdacht	Advies	-

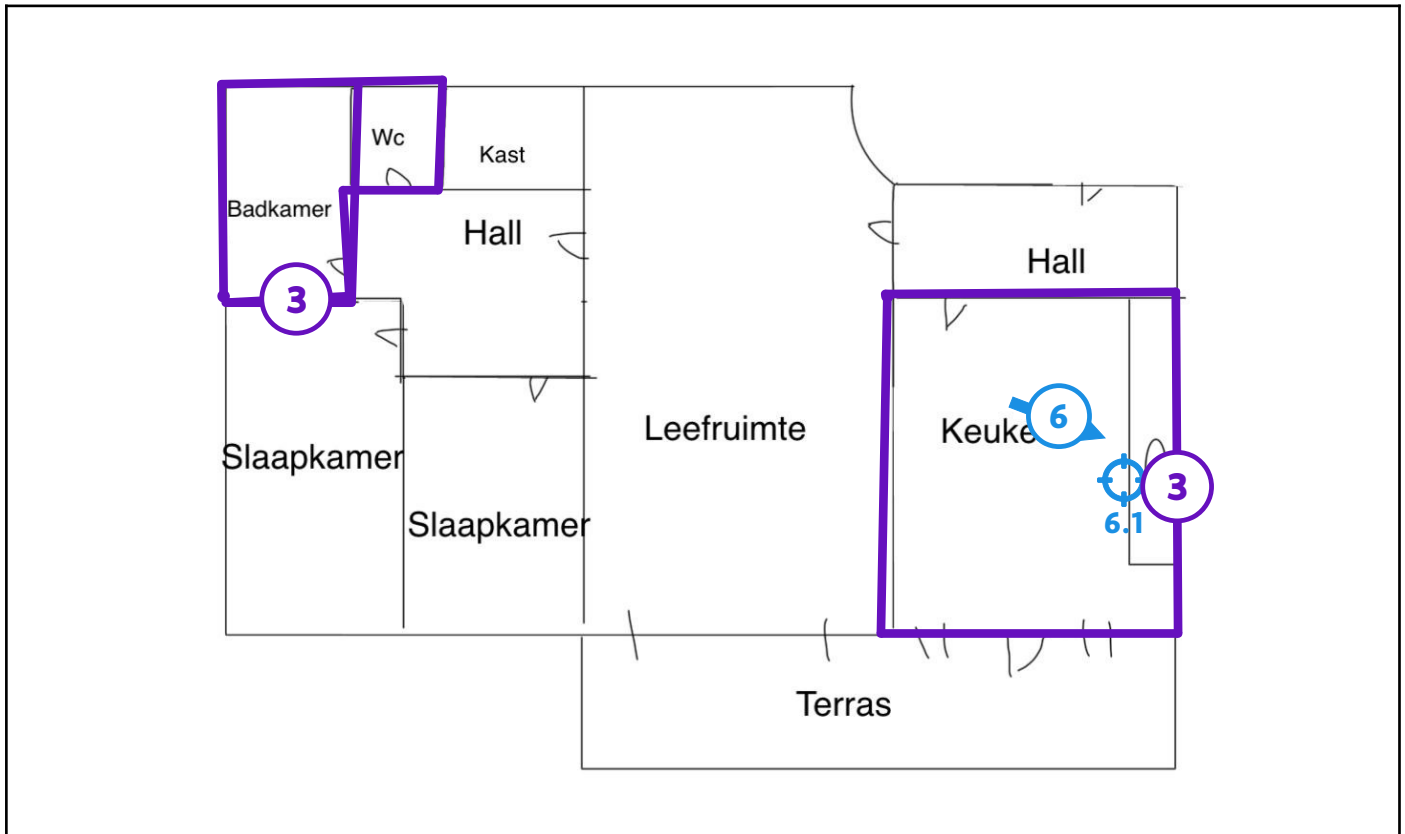
Plan 1.2: Appartement

Beschrijving	Type	Actie
3. Tegelijkj achter wandtegels & plinten	Advies	-
6. Ontdreuningsplaat/anti-dreunplaat onder spoelbak	Geen asbest	-
6.1 Code: M03	Puntmonster	-

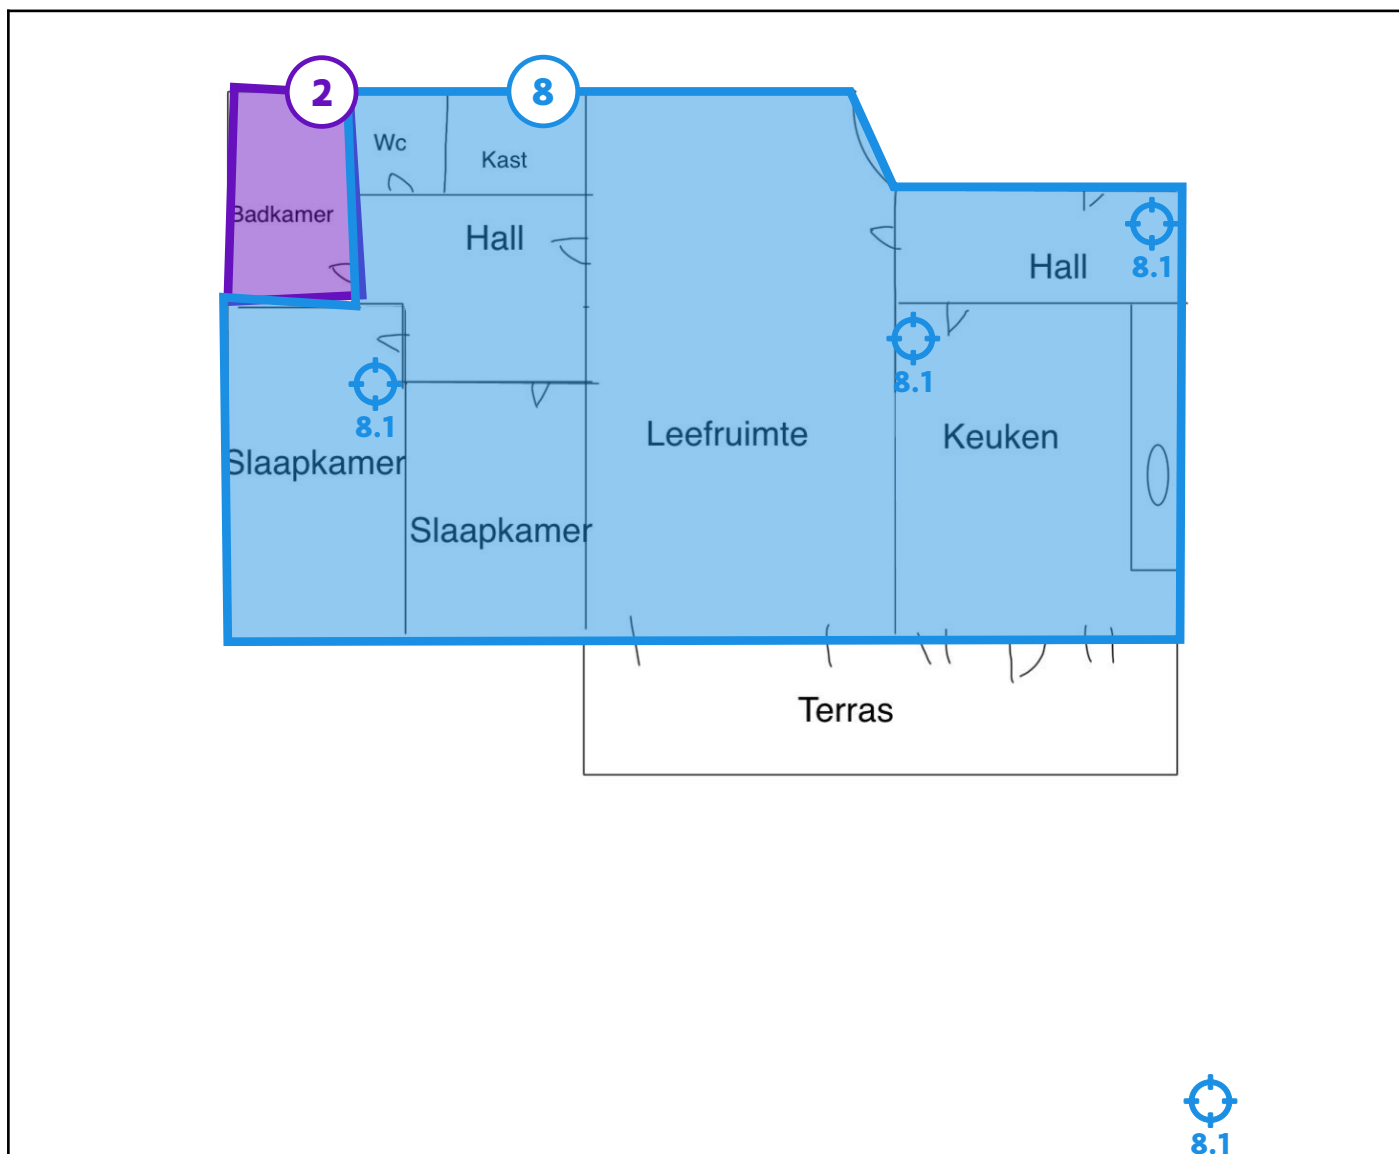
Plan 1.3: Appartement

Beschrijving	Type	Actie
2. Plafondafwerking in gipskarton	Advies	-
8. Pleisterwerk plafonds	Geen asbest	-
8.1 Code: M02	Mengmonster	-

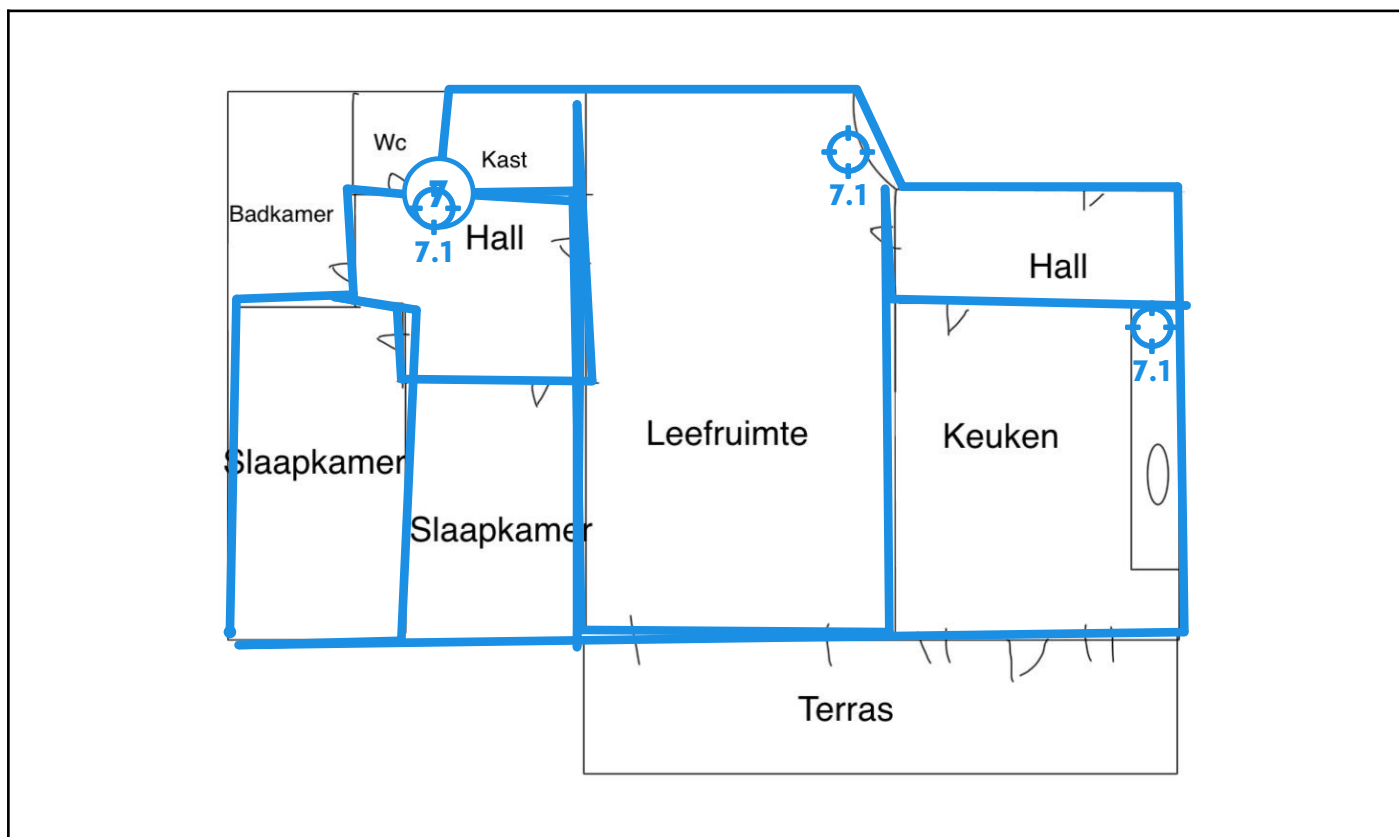
Plan 1.4: Appartement

Beschrijving	Type	Actie
7. Pleisterwerk wanden	Geen asbest	-
7.1 Code: M01	Mengmonster	-
