Asbestinventarisatetest

Werfstraat 42, 8000 Brugge

Attestnummer : 20241210-000310.000

Niet-asbestveilig

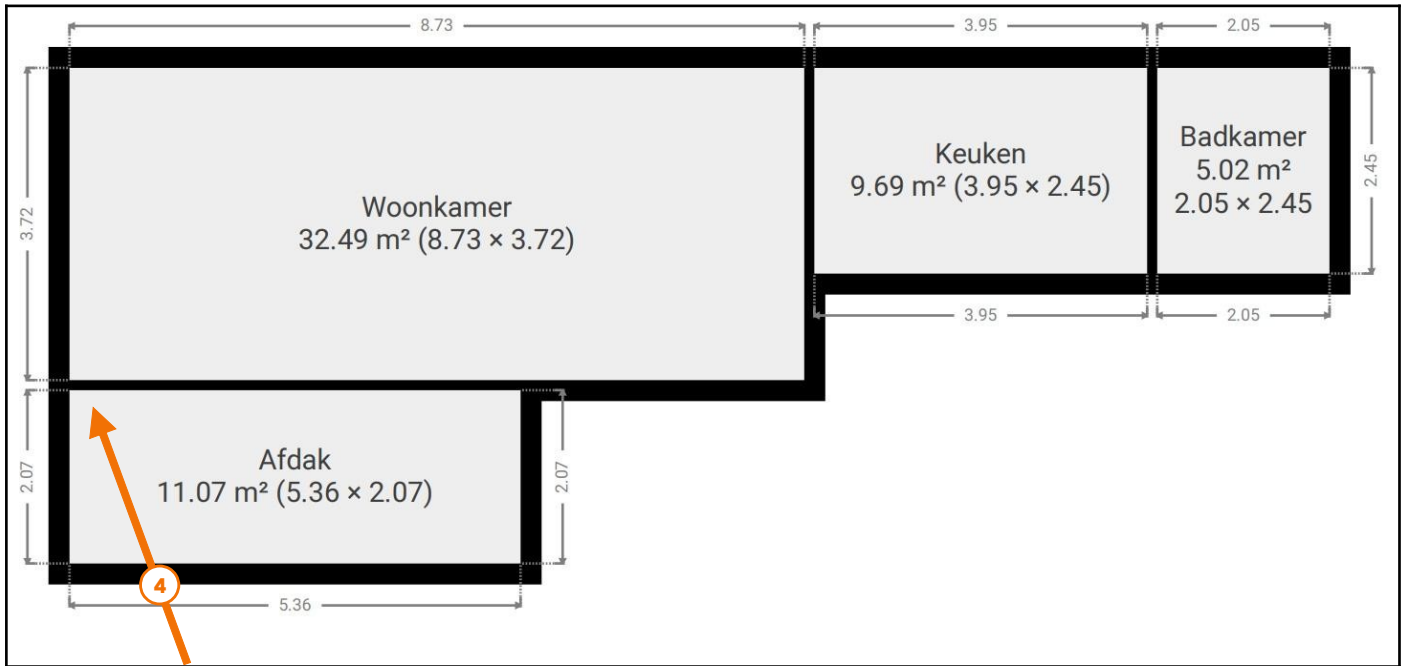
Plan 1.1: Grondplan +0

Beschrijving	Type	Actie
4. Bakeliet teller (Zonder stootvaste omkasting)	Asbestmateriaal	Verwijderen

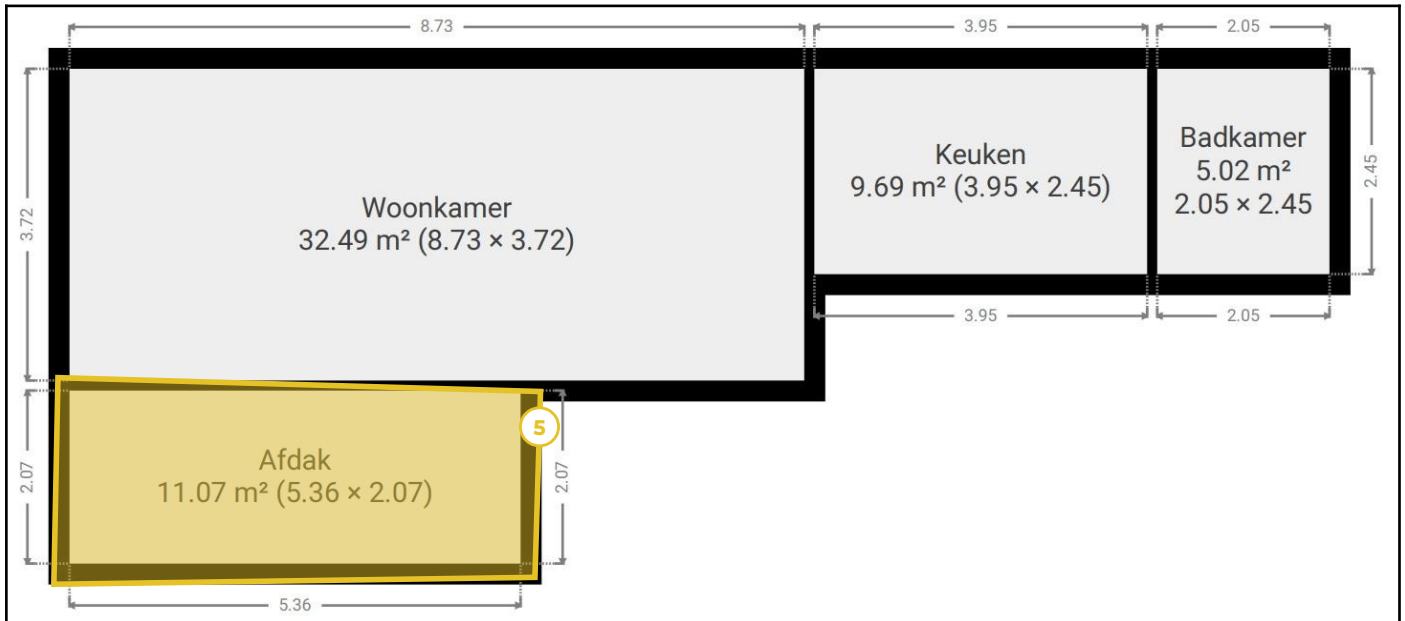
Plan 1.2: Grondplan +0

Beschrijving	Type	Actie
5. Onderdakplaten - Dak (Geen afwerking)	Asbestmateriaal	Zorgvuldig beheren

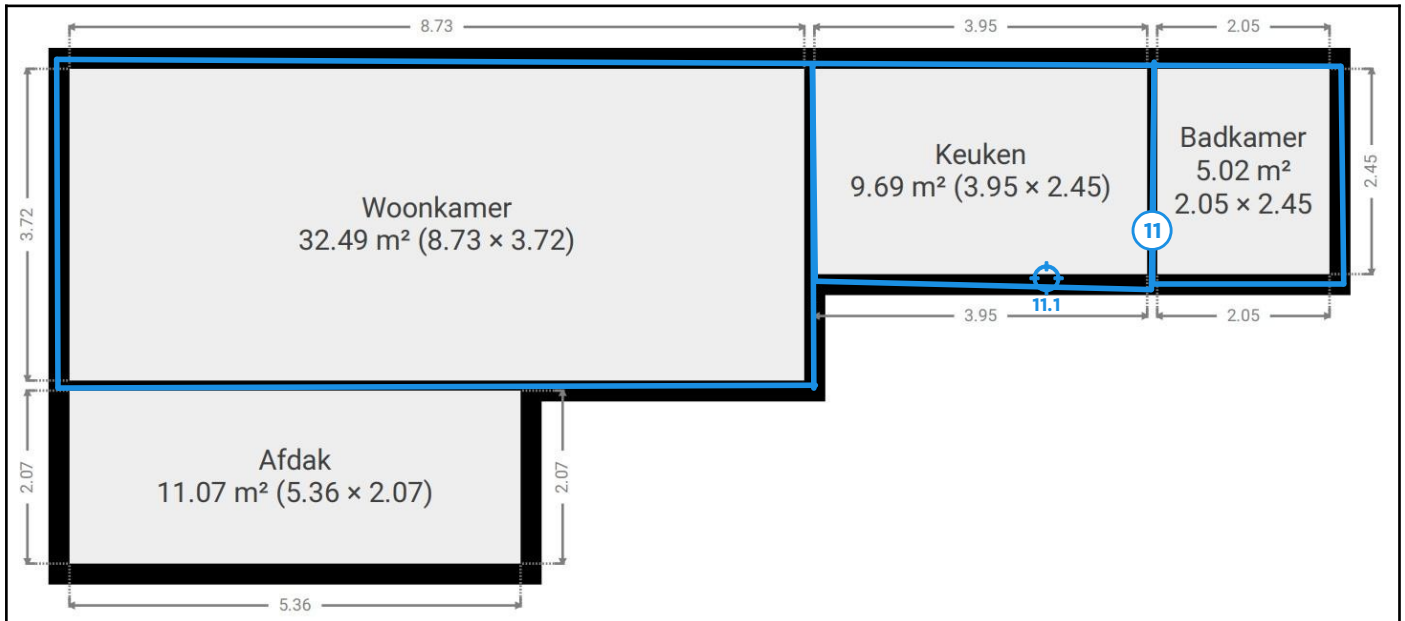
Plan 1.3: Grondplan +0

Beschrijving	Type	Actie
11. Pleisterwerk - Muren	Geen asbest	-
11.1 Code: 103122-1	Mengmonster	-

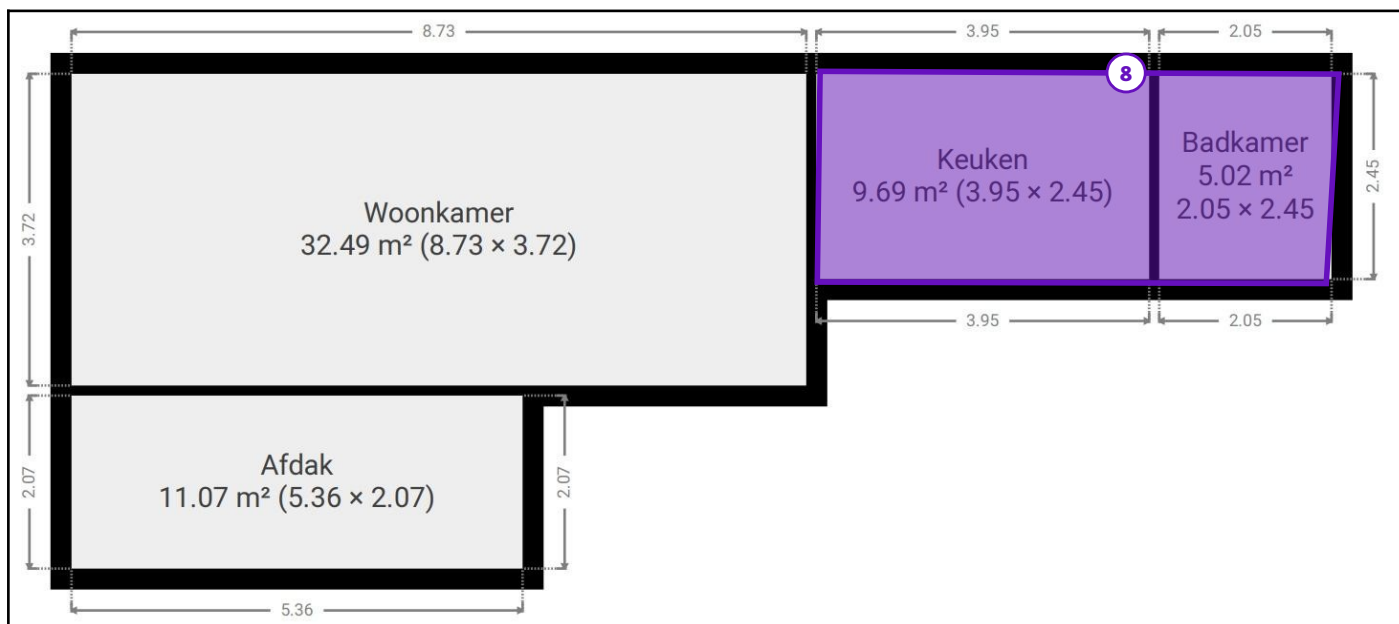
Plan 1.4: Grondplan +0

Beschrijving	Type	Actie
8. Onderliggende lagen (Badkamer/keuken)	Advies	-

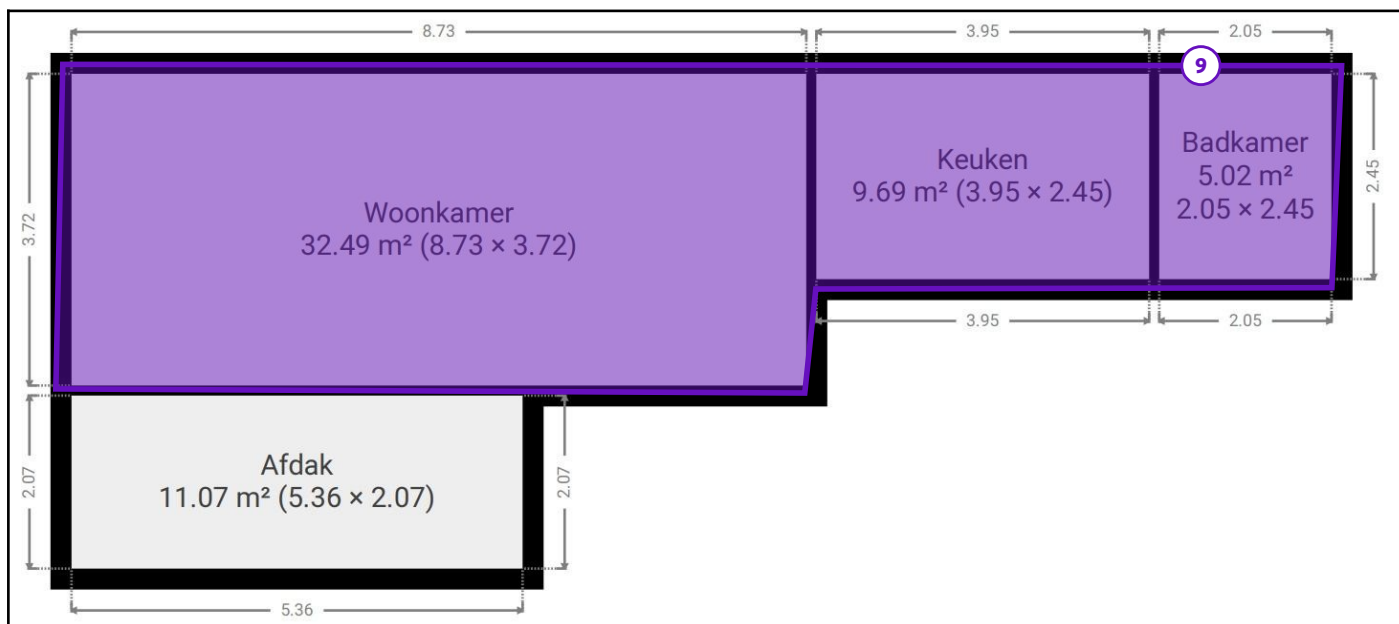
Plan 1.5: Grondplan +0

Beschrijving	Type	Actie
9. Verlaagde plafonds	Advies	-

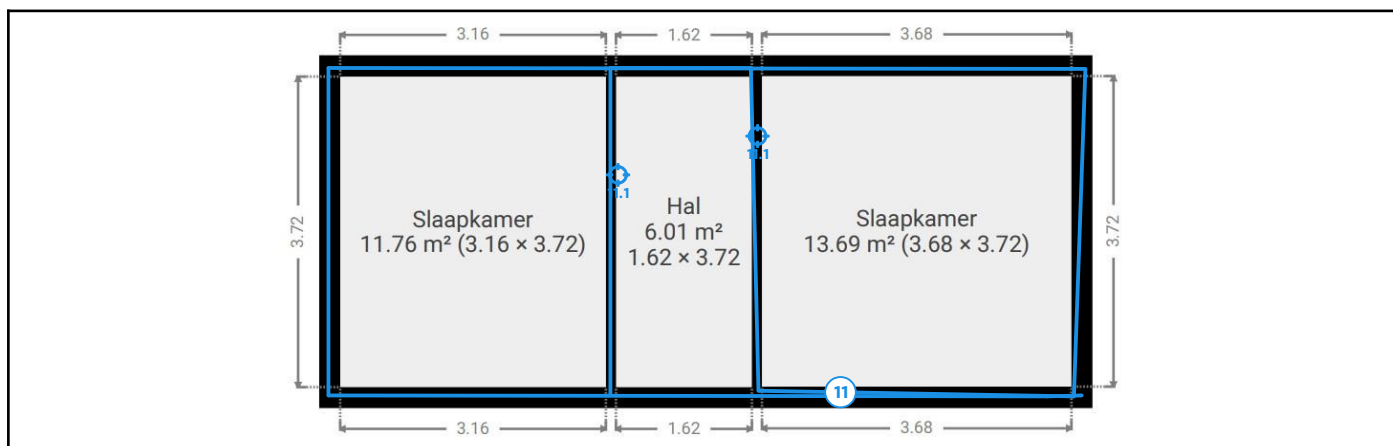
Plan 1.6: Grondplan +1

Beschrijving	Type	Actie
11. Pleisterwerk - Muren	Geen asbest	-
11.1 Code: 103122-1	Mengmonster	-

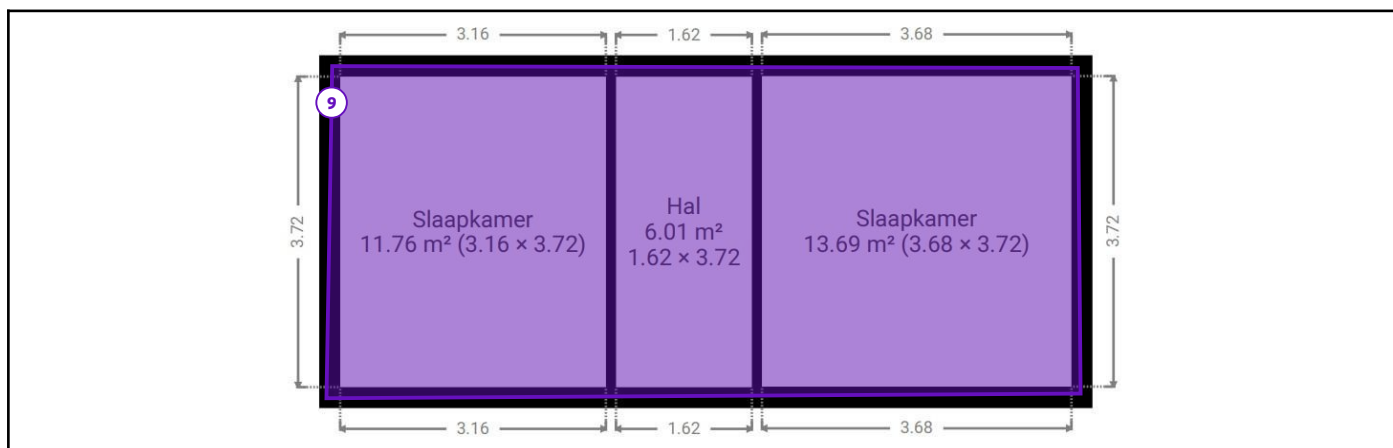
Plan 1.7: Grondplan +1

Beschrijving	Type	Actie
9. Verlaagde plafonds	Advies	-

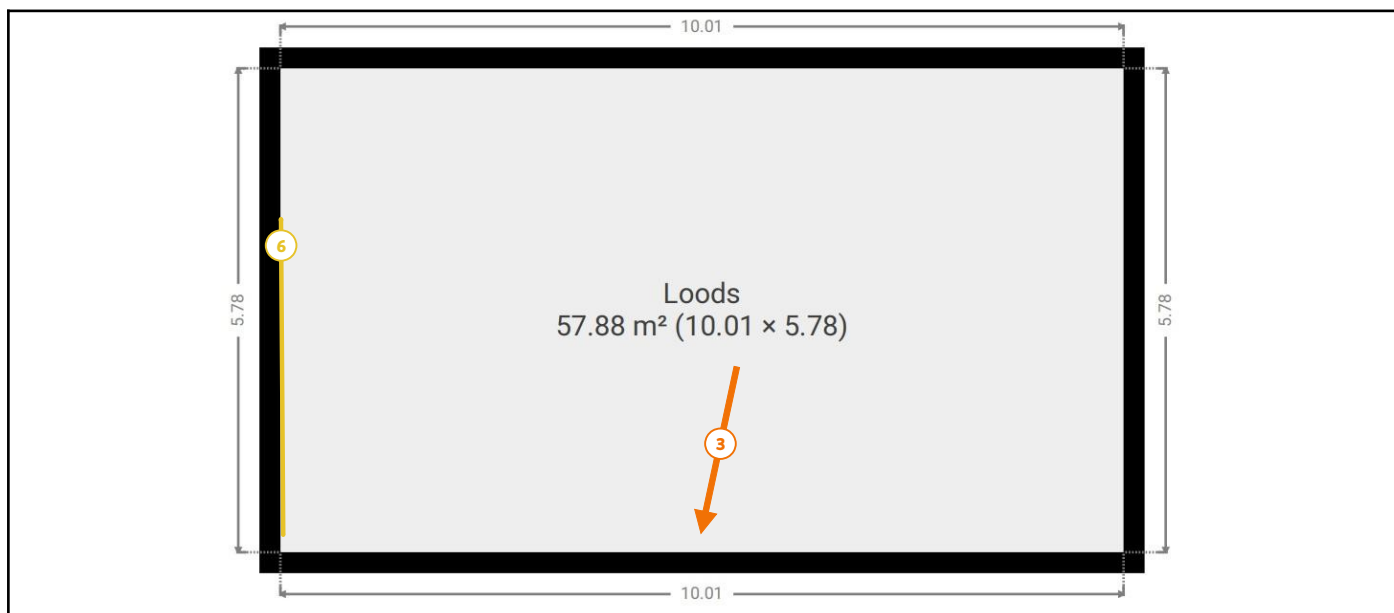
Plan 1.8: Grondplan loods

Beschrijving	Type	Actie
3. Rookgaskanaal - Schouw (Zonder kachel of op CV)	Asbestmateriaal	Verwijderen
6. Platen poort loods	Asbestmateriaal	Zorgvuldig beheren

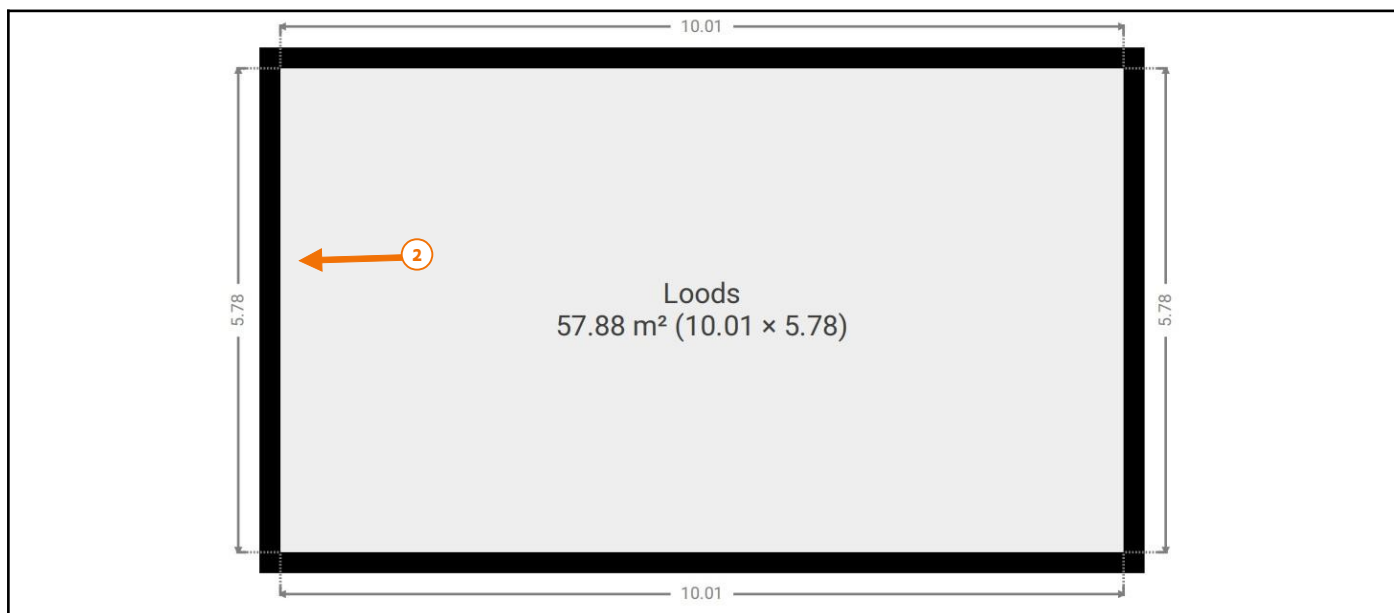
Plan 1.9: Grondplan loods

Beschrijving	Type	Actie
2. Elementen in bakeliet	Asbestmateriaal	Verwijderen

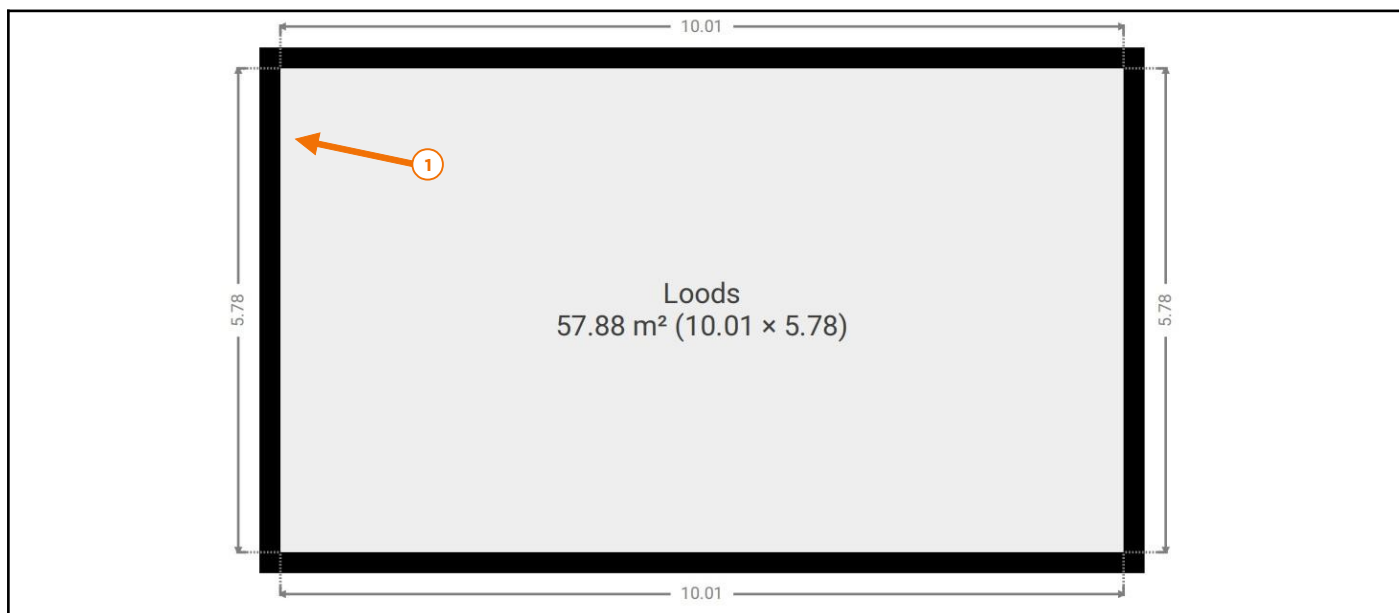
Plan 1.10: Grondplan loods

Beschrijving	Type	Actie
1. Plaat	Asbestmateriaal	Verwijderen

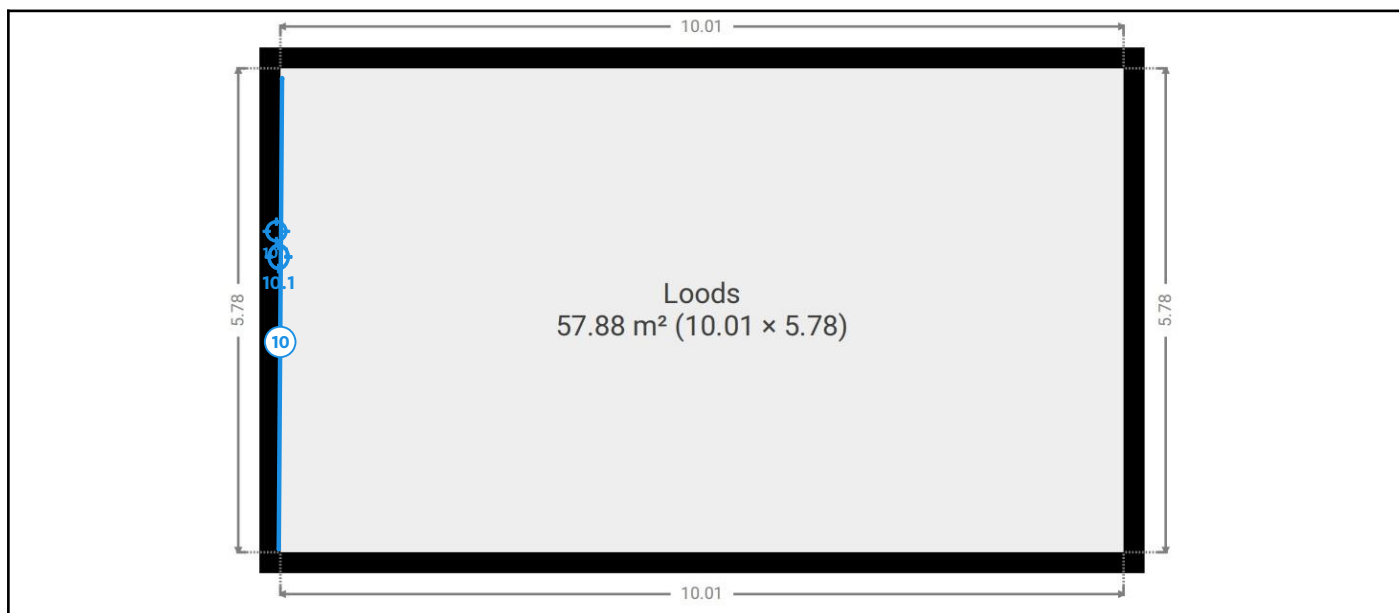
Plan 1.11: Grondplan loods

Beschrijving	Type	Actie
10. Stopverf	Geen asbest	-
10.1 Code: 103122-2	Mengmonster	-

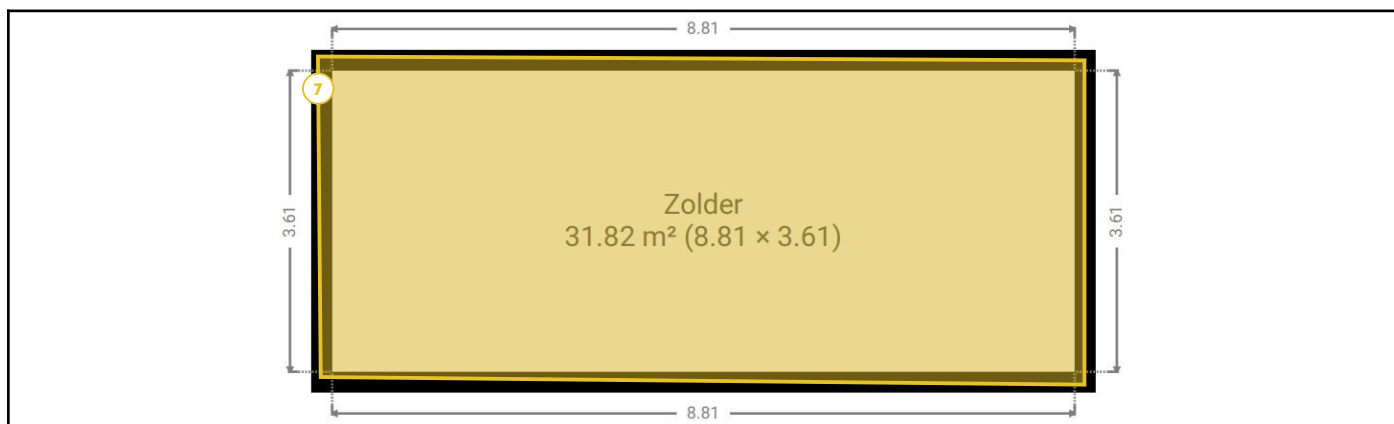
Plan 1.12: Grondplan zolder

Beschrijving	Type	Actie
7. Onderdakplaten - Binnenzijde afgewerkt met isolatie	Asbestmateriaal	Zorgvuldig beheren

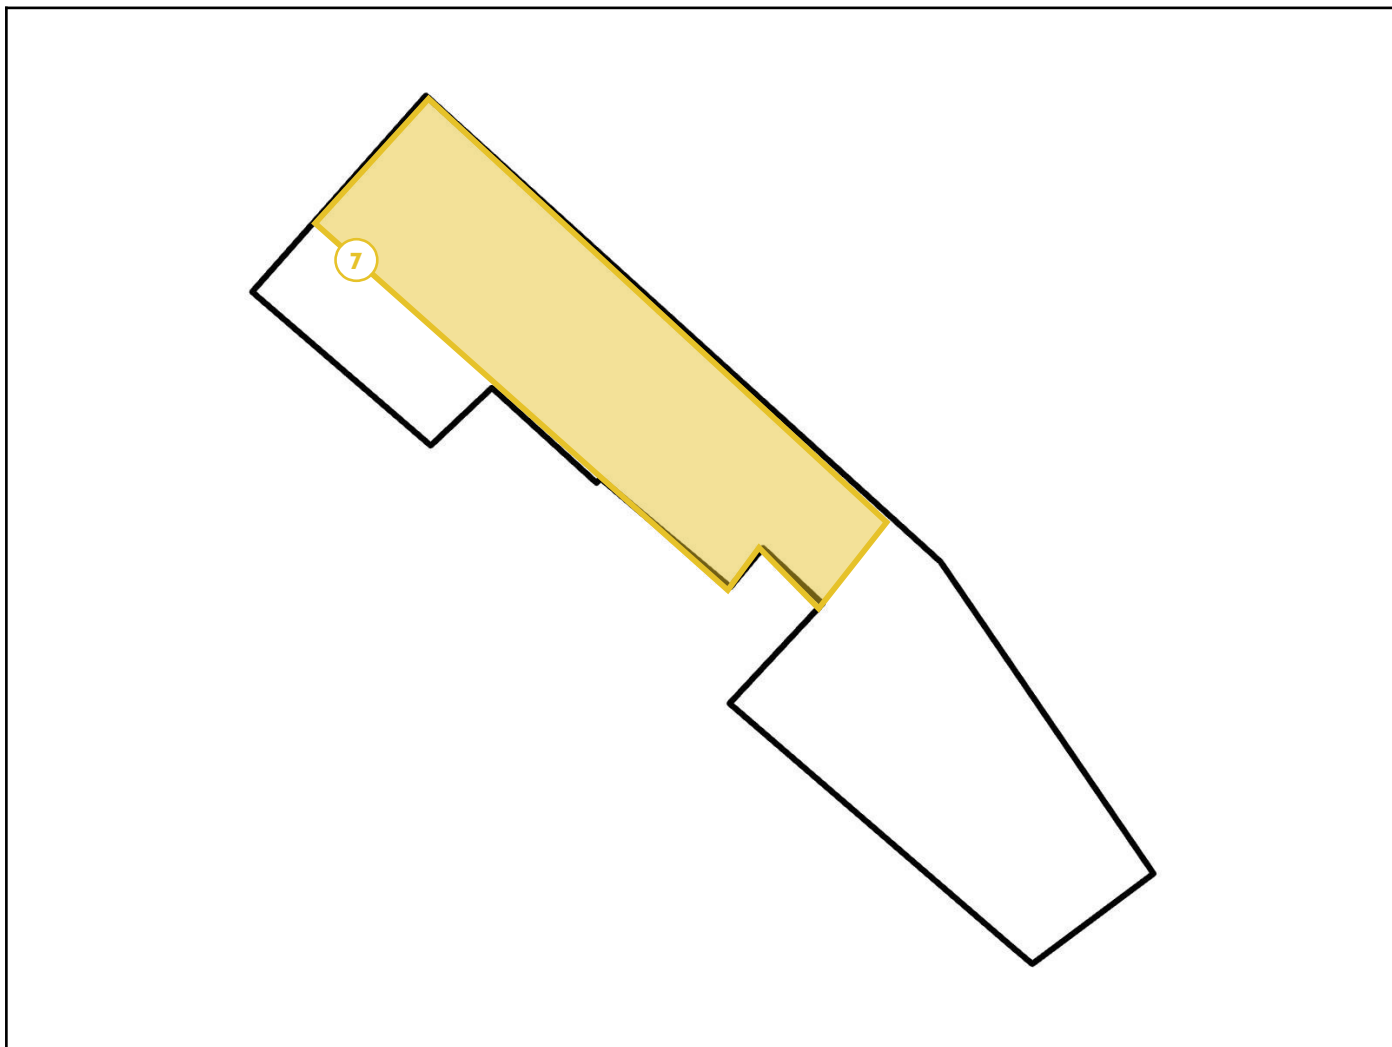
Plan 1.13: Hoofdgebouw plan

Beschrijving	Type	Actie
7. Onderdakplaten - Binnenzijde afgewerkt met isolatie	Asbestmateriaal	Zorgvuldig beheren
