# Asbestinventarisatetest

Akrenbos 102, 1547 Bever

Attestnummer : 20250129-000328.001

Uitgegeven op : 18.02.2025

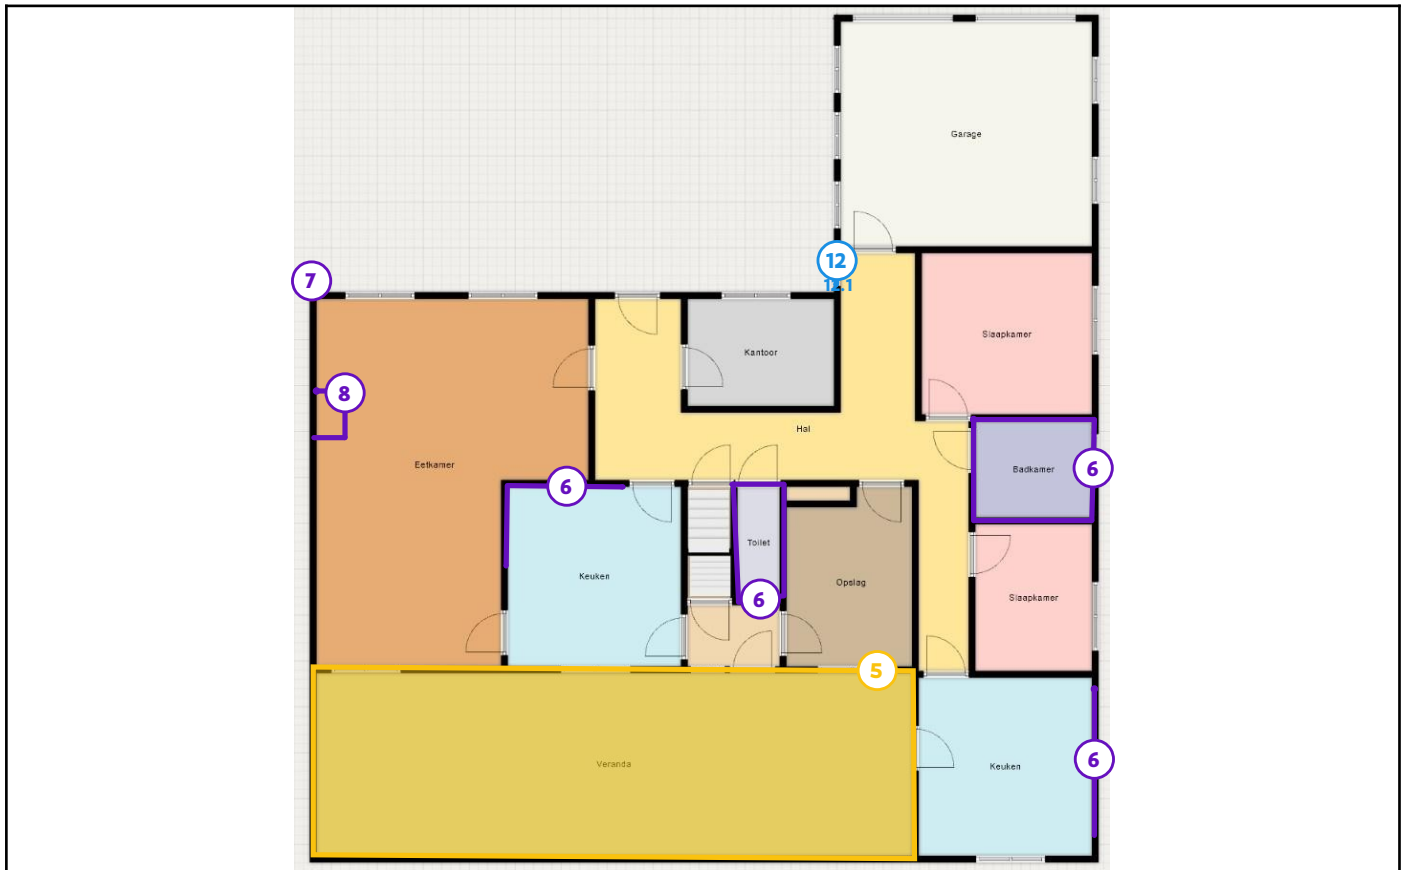
## Plan 1.2: Hoofdgebouw, verd. +0

Beschrijving	Type	Actie
5. Hoofdgebouw - veranda	Uitsluiting	-
6. Hoofdgebouw - lijm achter faience en plinten	Advies	-
7. Hoofdgebouw - rioleringsbuizen	Advies	-
8. Hoofdgebouw - afwerking schouw	Advies	-
12. Hoofdgebouw - vensterbank	Geen asbest	-
12.1 Code: M7	Puntmonster	-

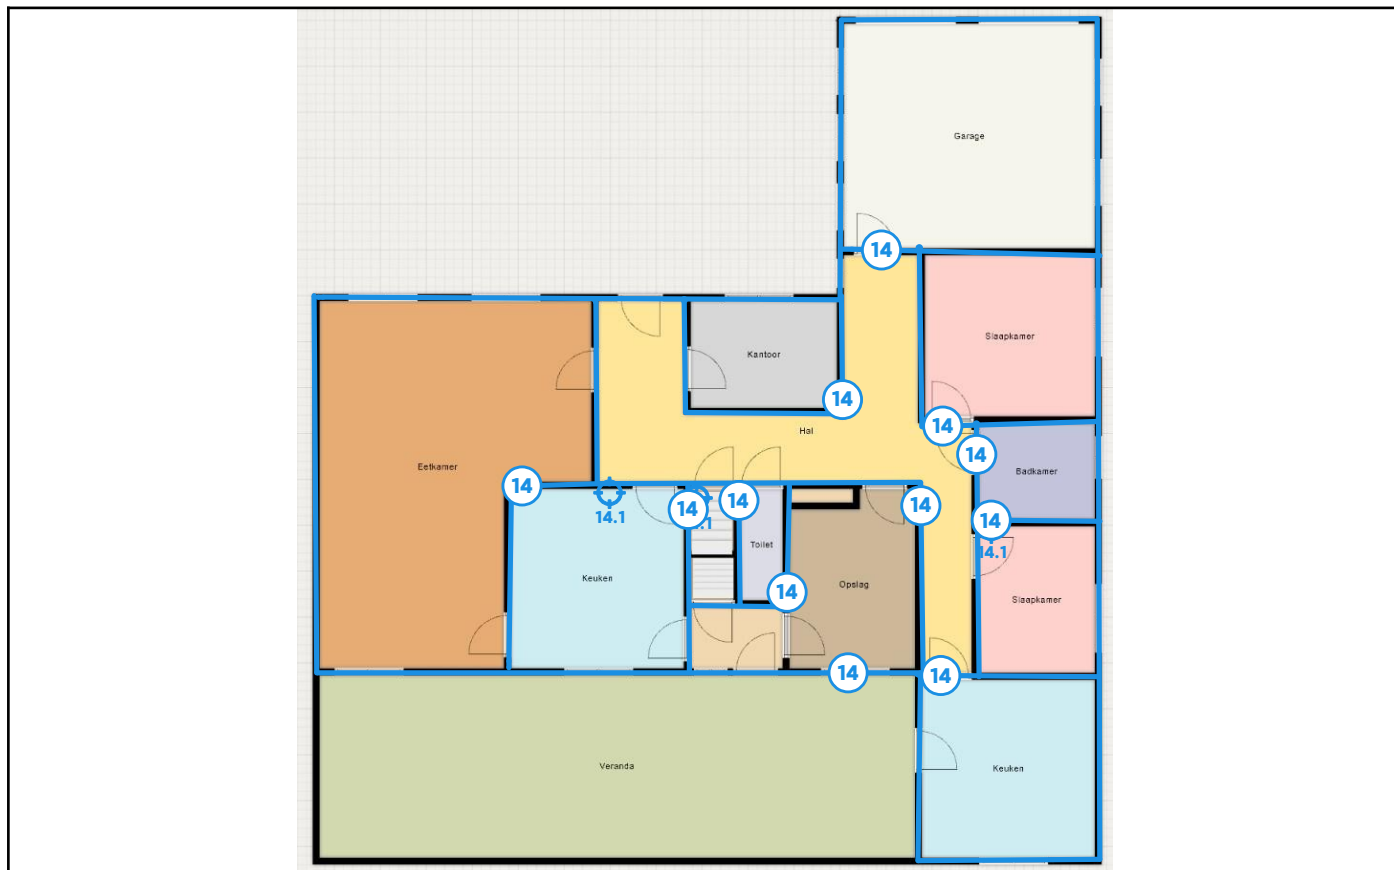
## Plan 1.4: Hoofdgebouw, verd. +0 - pleisterwerk muren

Beschrijving	Type	Actie
14. Hoofdgebouw - pleisterwerk muren	Geen asbest	-
14.1 Code: M1	Mengmonster	-

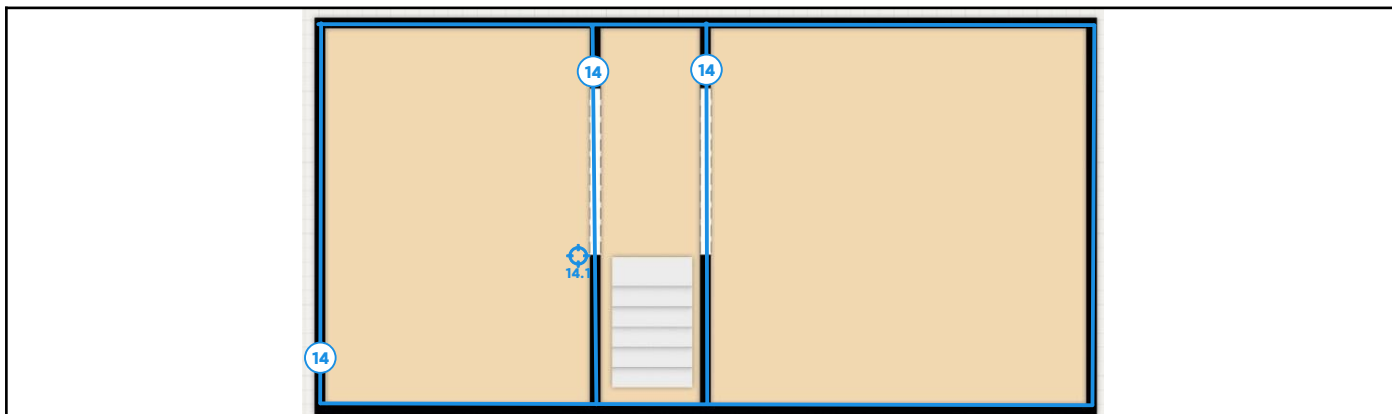
## Plan 1.5: Hoofdgebouw, verd. -1 - pleisterwerk muren

Beschrijving	Type	Actie
14. Hoofdgebouw - pleisterwerk muren	Geen asbest	-
14.1 Code: M1	Mengmonster	-

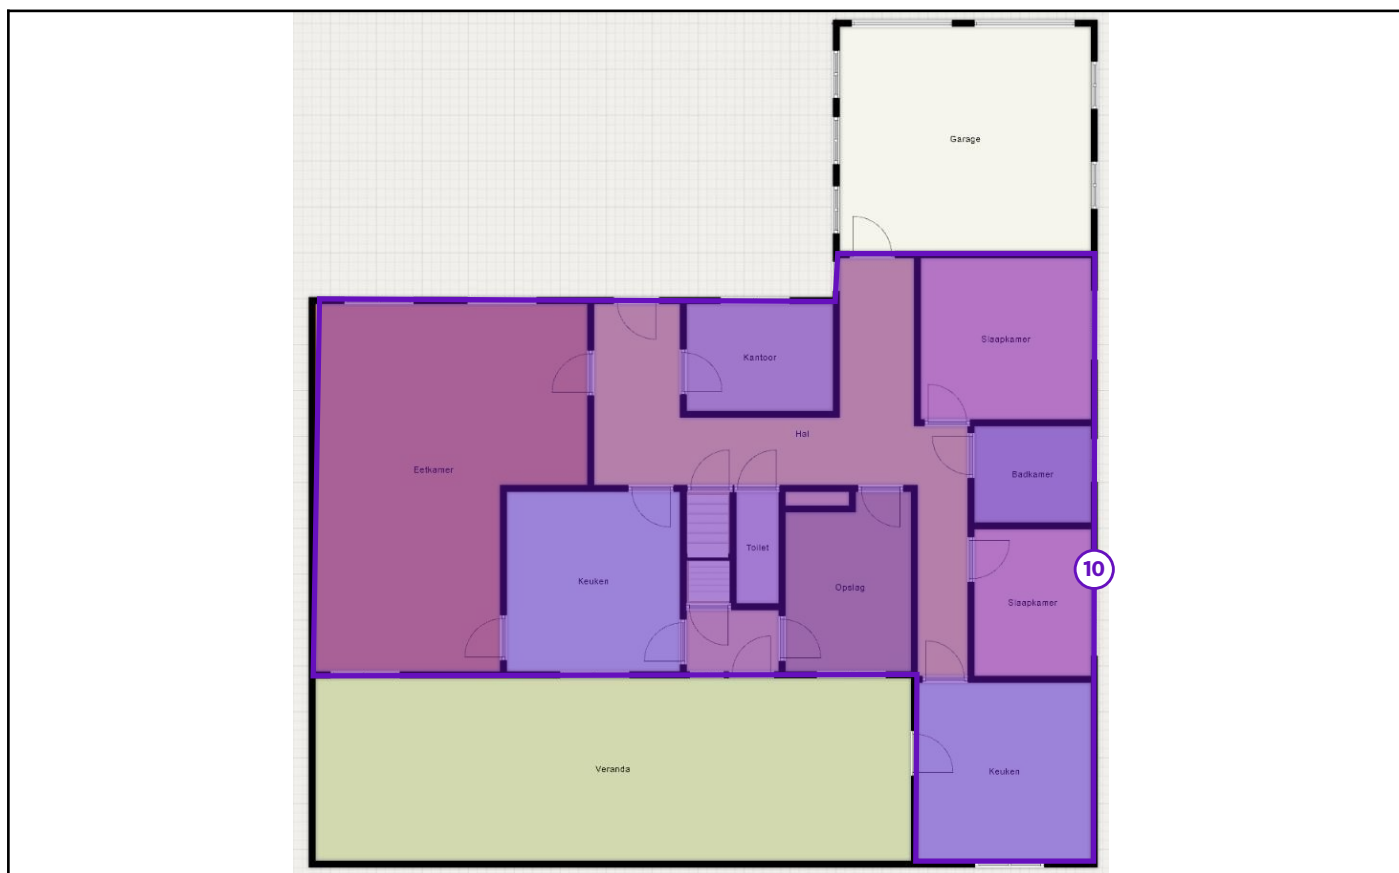
## Plan 1.6: Hoofdgebouw, verd. +0 - pleisterwerk plafond

Beschrijving	Type	Actie
10. Hoofdgebouw - pleisterwerk plafond	Advies	-

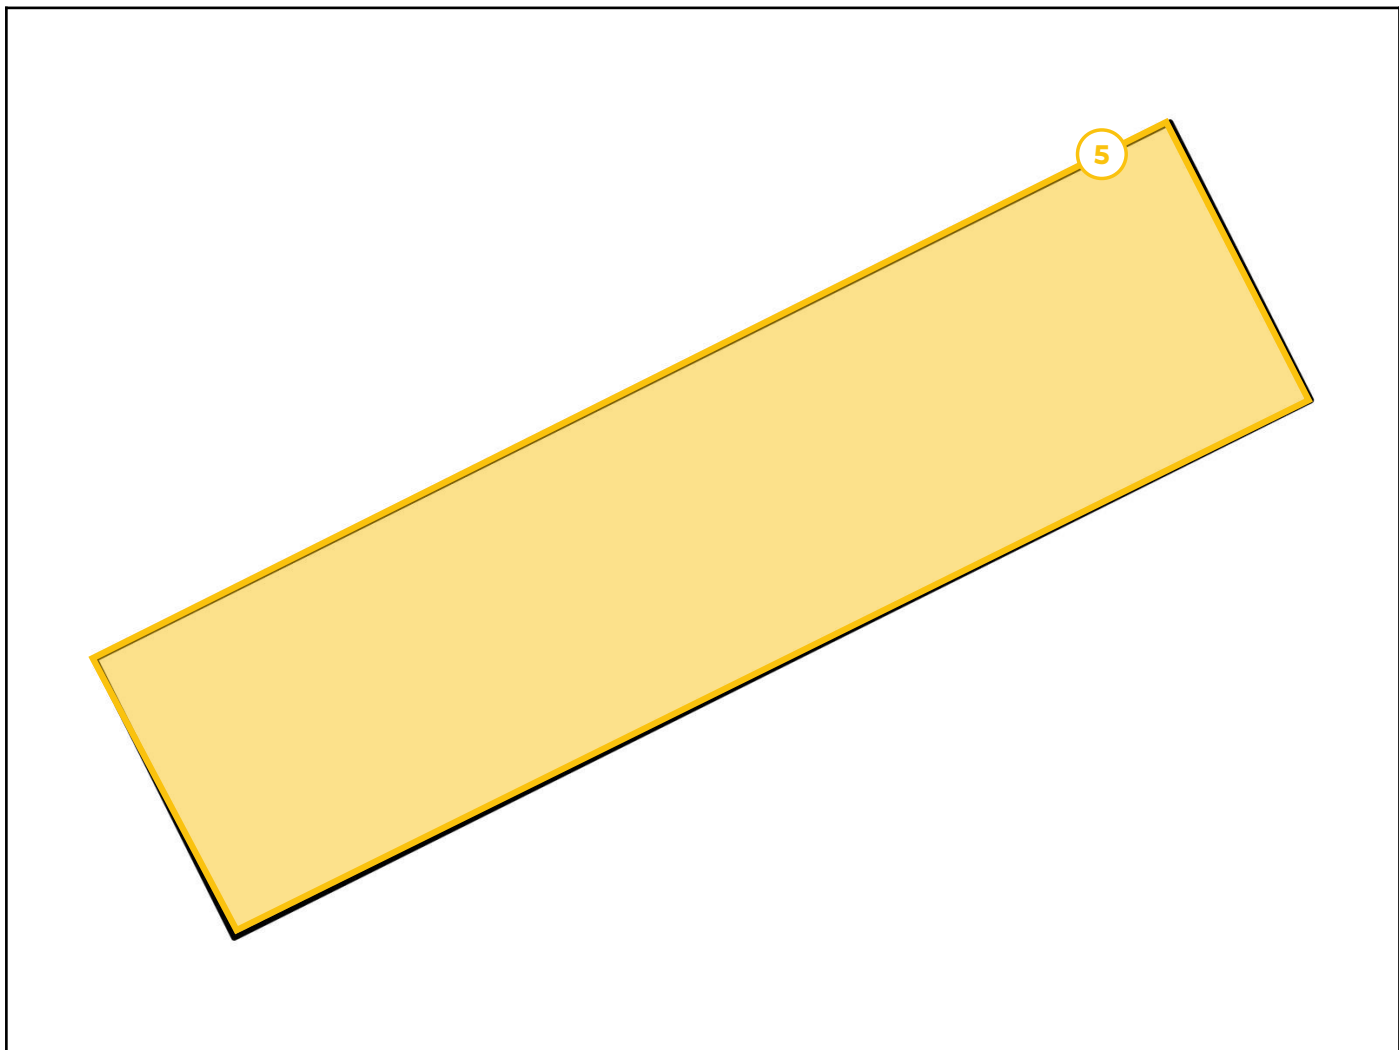
## Plan 2.1: Veranda plan

Beschrijving	Type	Actie
5. Hoofdgebouw - veranda	Uitsluiting	-

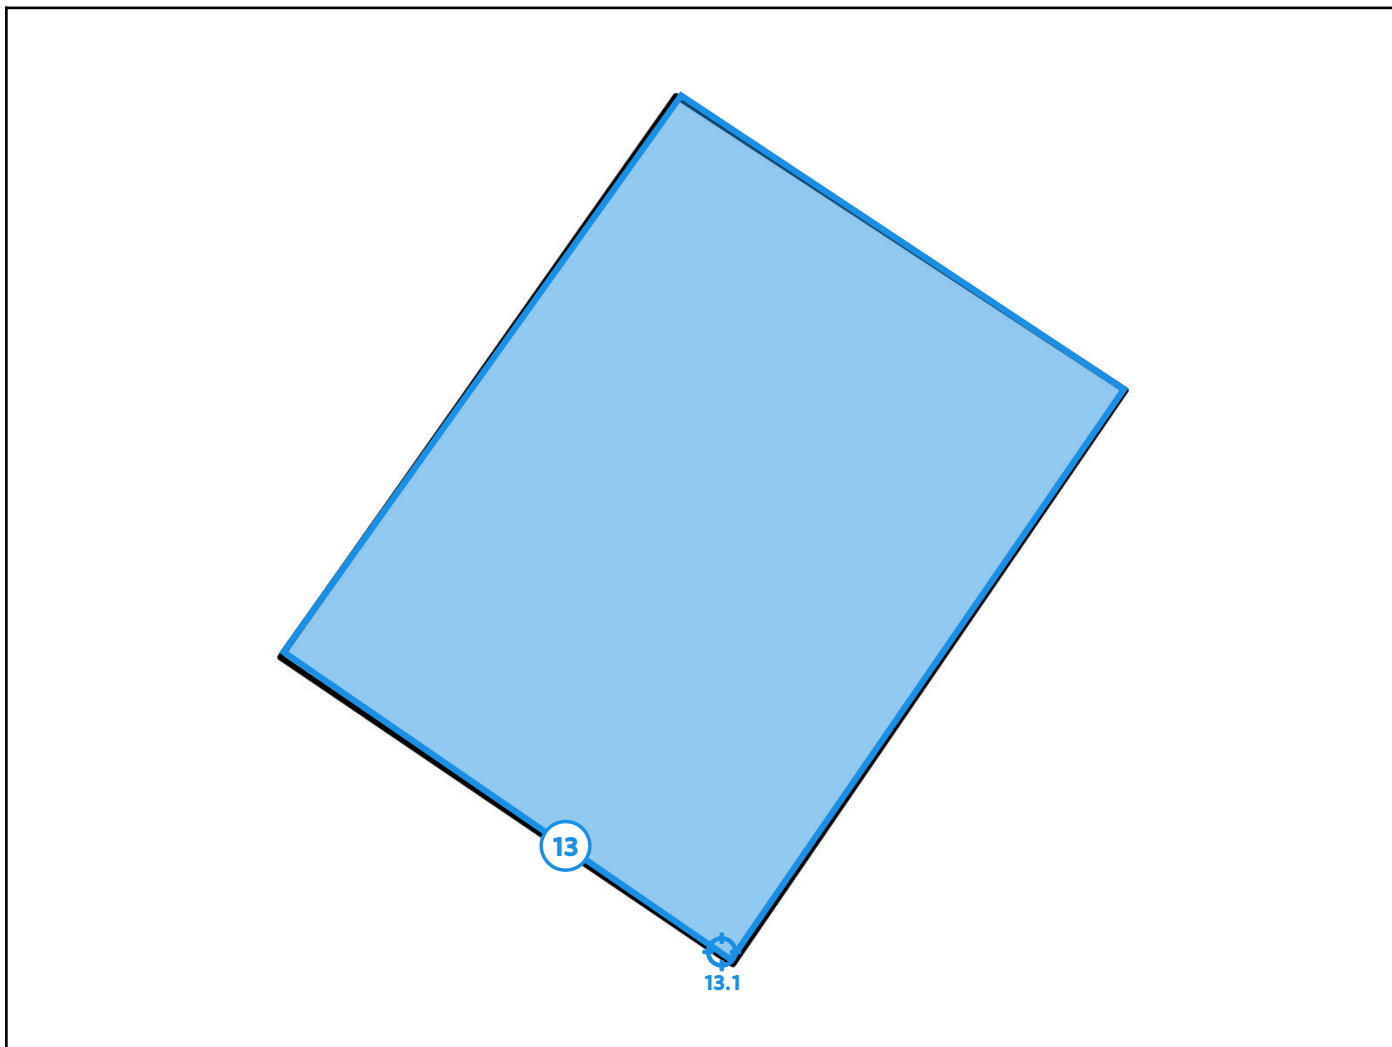
## Plan 3.1: Tuinhuis plan

Beschrijving	Type	Actie
13. Tuinhuis - dakbedekking	Geen asbest	-
13.1 Code: M4	Puntmonster	-
