Asbestinventarisatetest

Kerkstraat 55, 2360 Oud-Turnhout

Attestnummer : 20250401-000067.000

Uitgegeven op : 01.04.2025

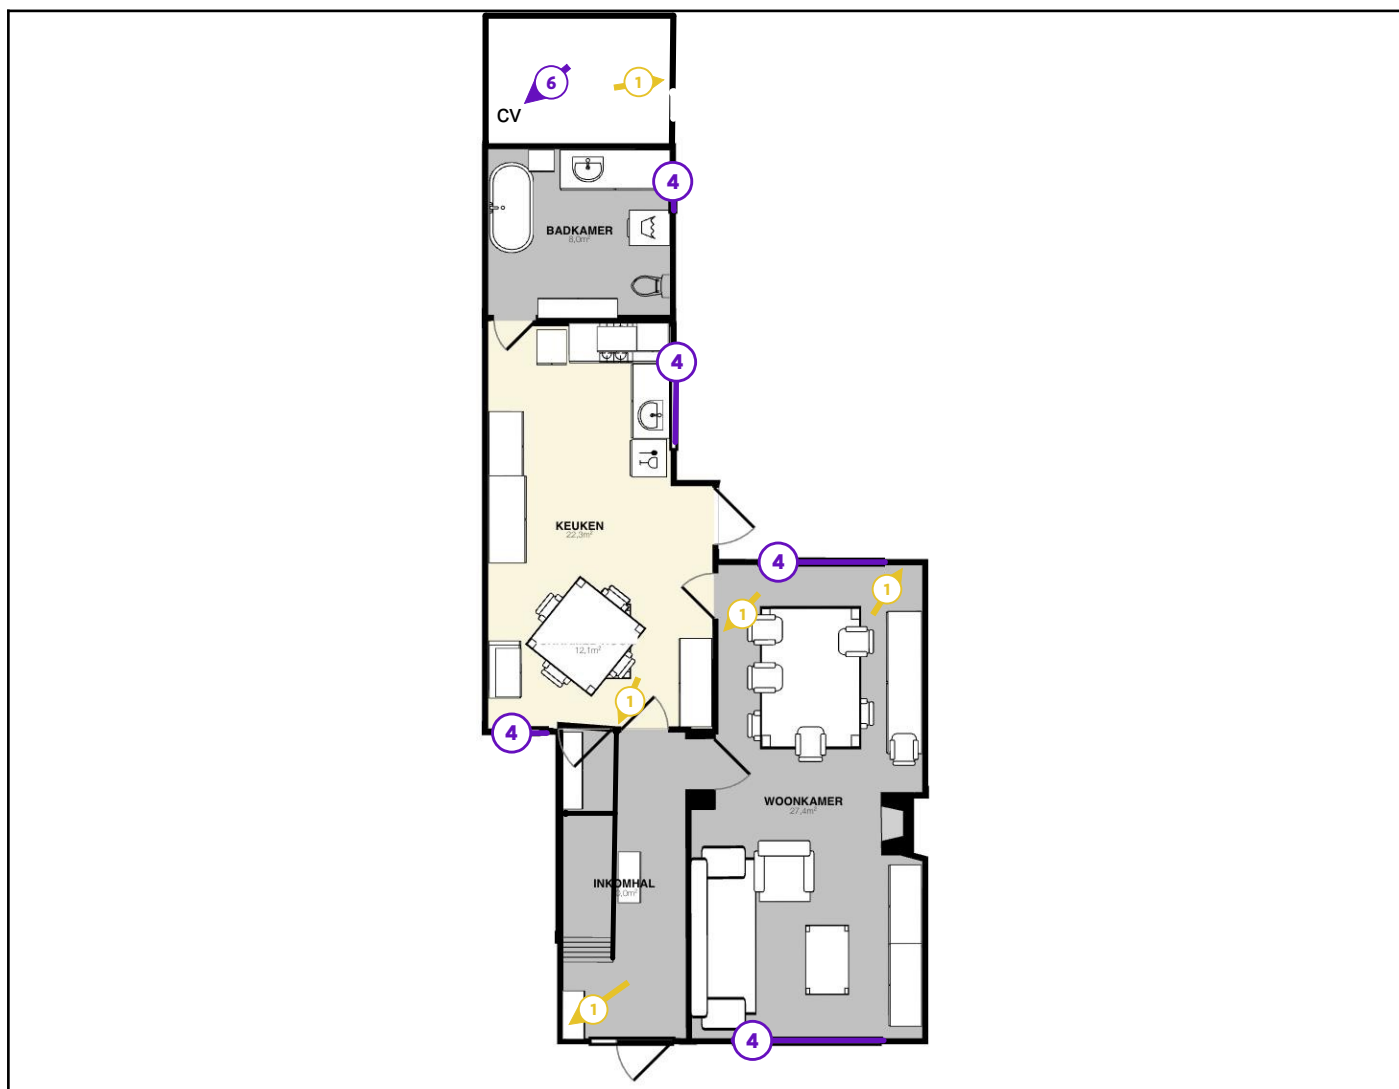
Plan 1.1: Gelijkvloers

Beschrijving	Type	Actie
1. Bakeliet stopcontacten en schakelaars	Asbestmateriaal	Zorgvuldig beheren
4. Ramen met flexibele kit	Advies	-
6. CV-ketel bouwjaar 2009	Advies	-

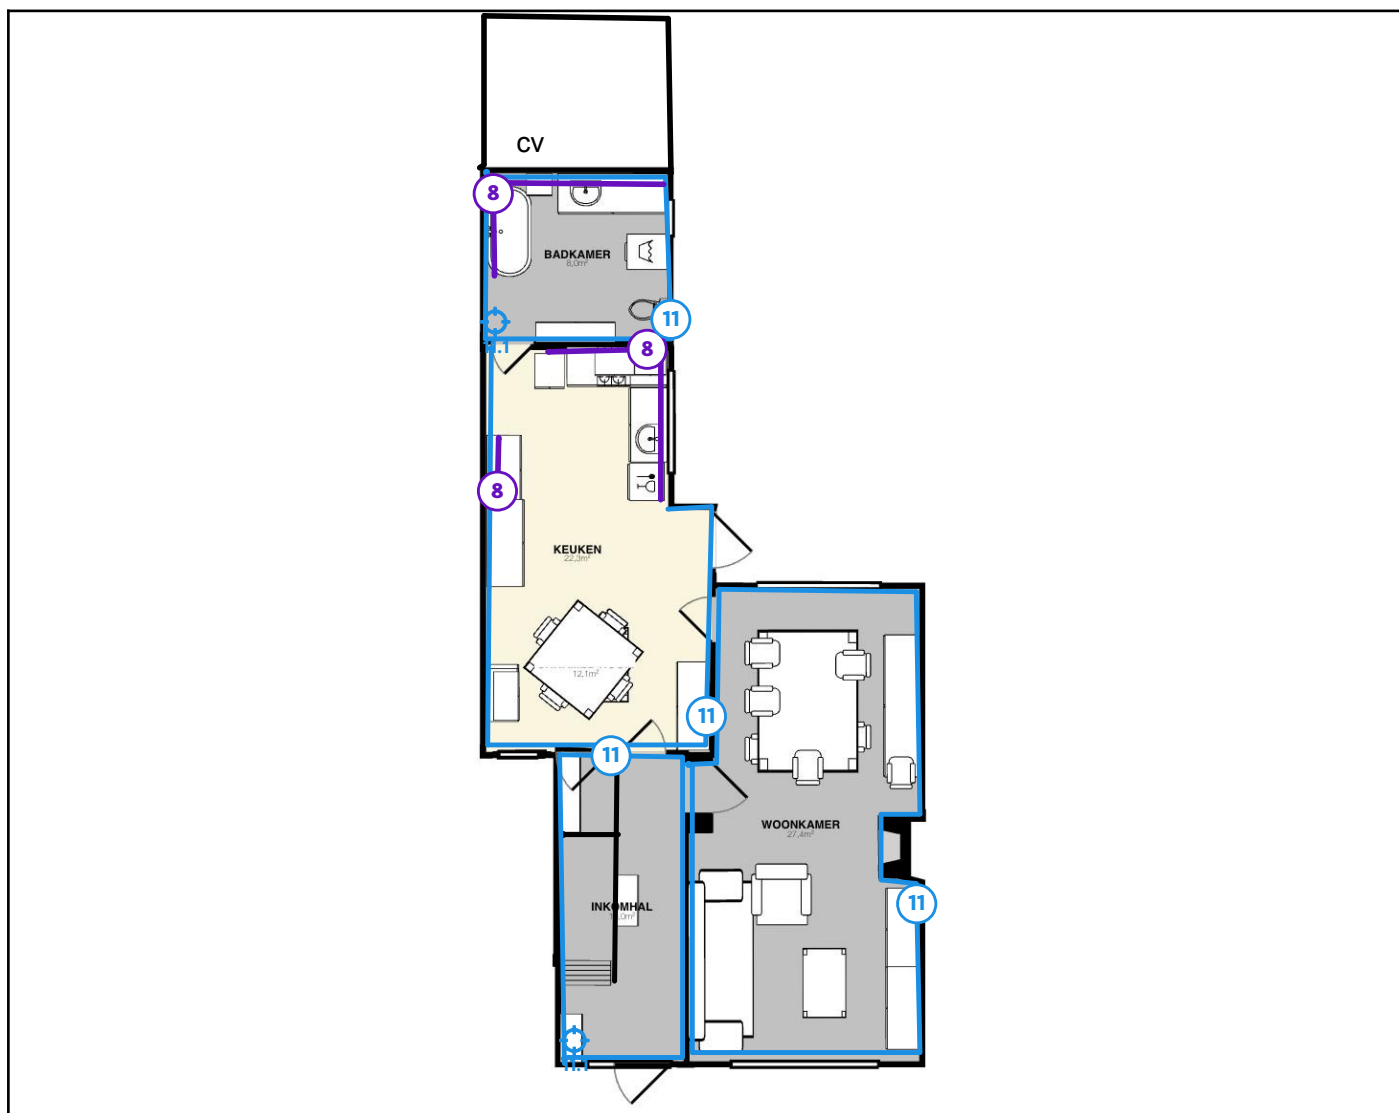
Plan 1.2: Gelijkvloers (wanden)

Beschrijving	Type	Actie
8. Gelijmde faience tegels	Advies	-
11. Pleister wanden	Geen asbest	-
11.1 Code: 1	Mengmonster	-

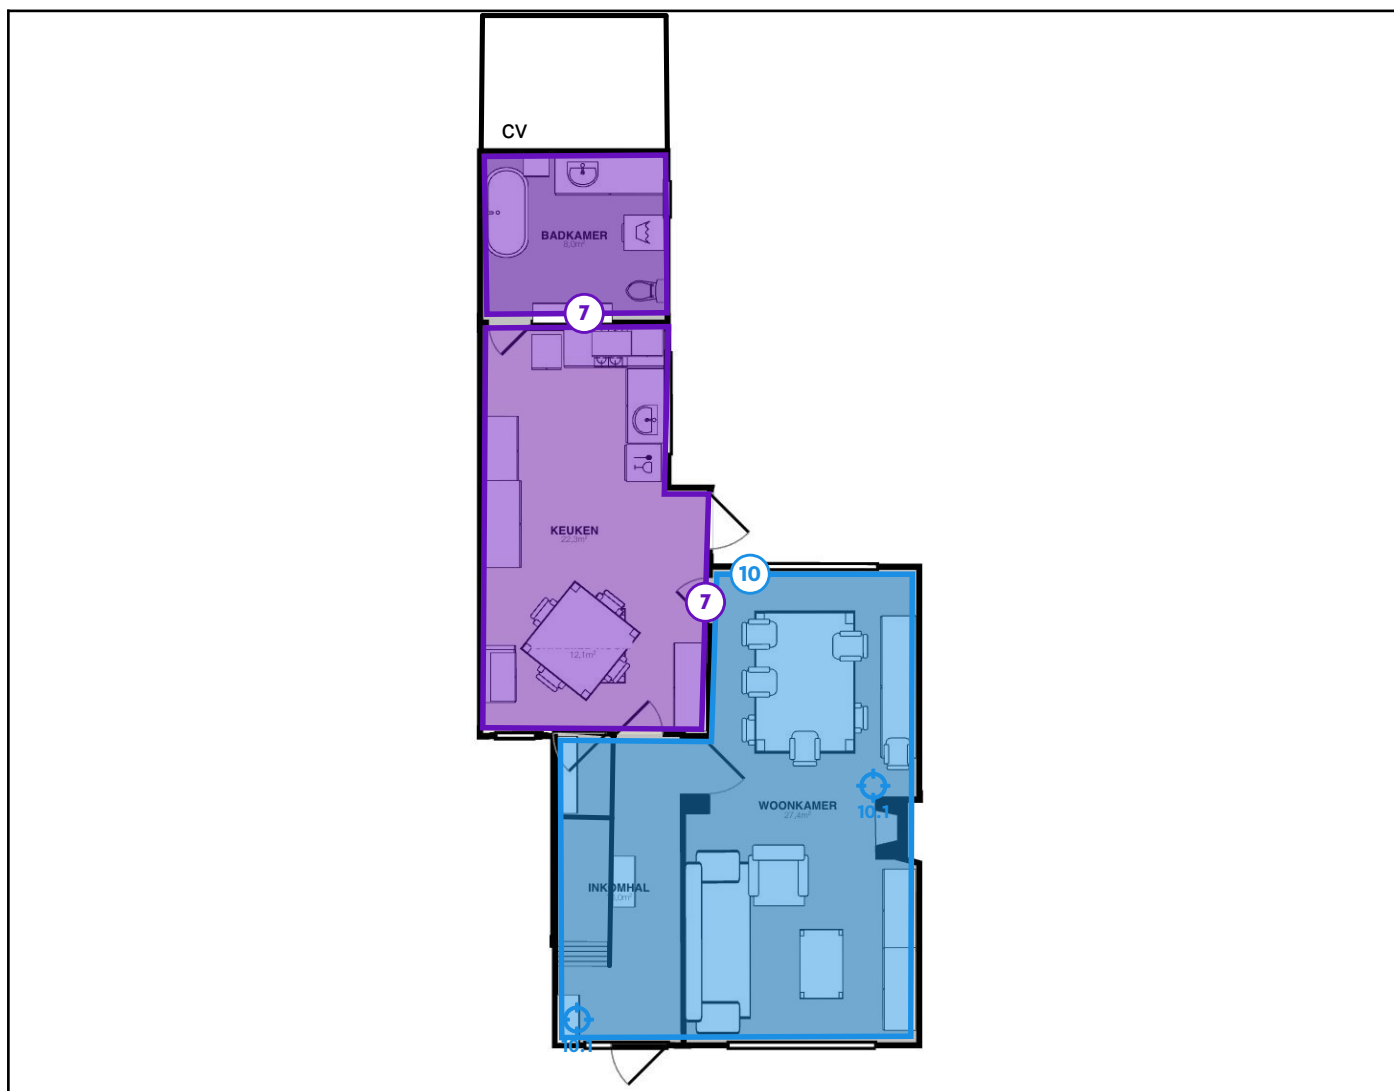
Plan 1.3: Gelijkvloers (plafonds)

Beschrijving	Type	Actie
7. Valse plafonds hout/pvc/gipsplaat	Advies	-
10. Pleister plafonds	Geen asbest	-
10.1 Code: 2	Mengmonster	-

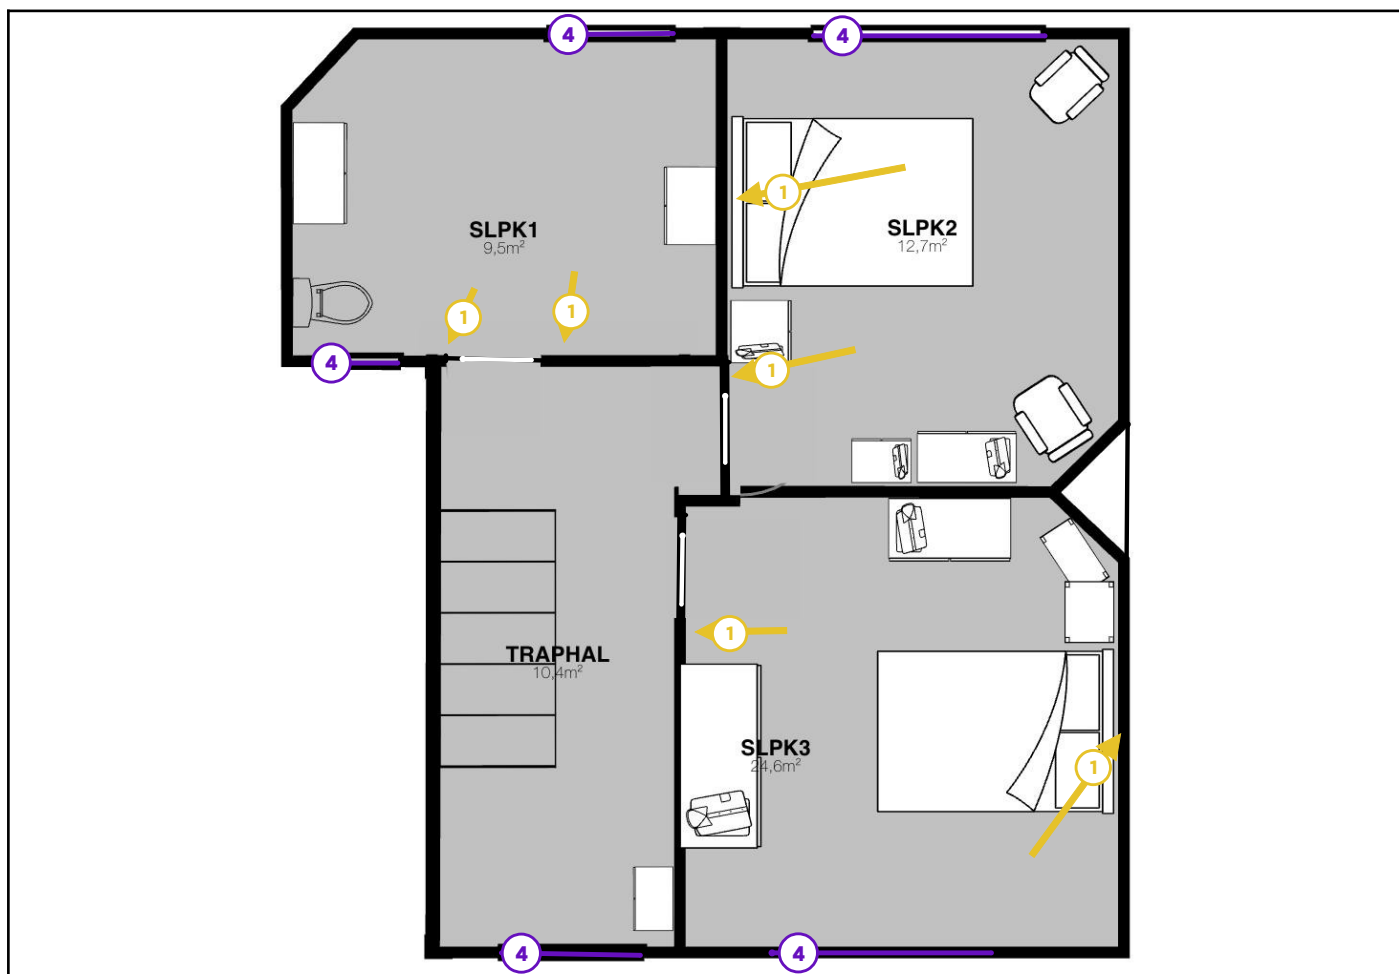
Plan 1.4: Verdieping

Beschrijving	Type	Actie
1. Bakeliet stopcontacten en schakelaars	Asbestmateriaal	Zorgvuldig beheren
4. Ramen met flexibele kit	Advies	-

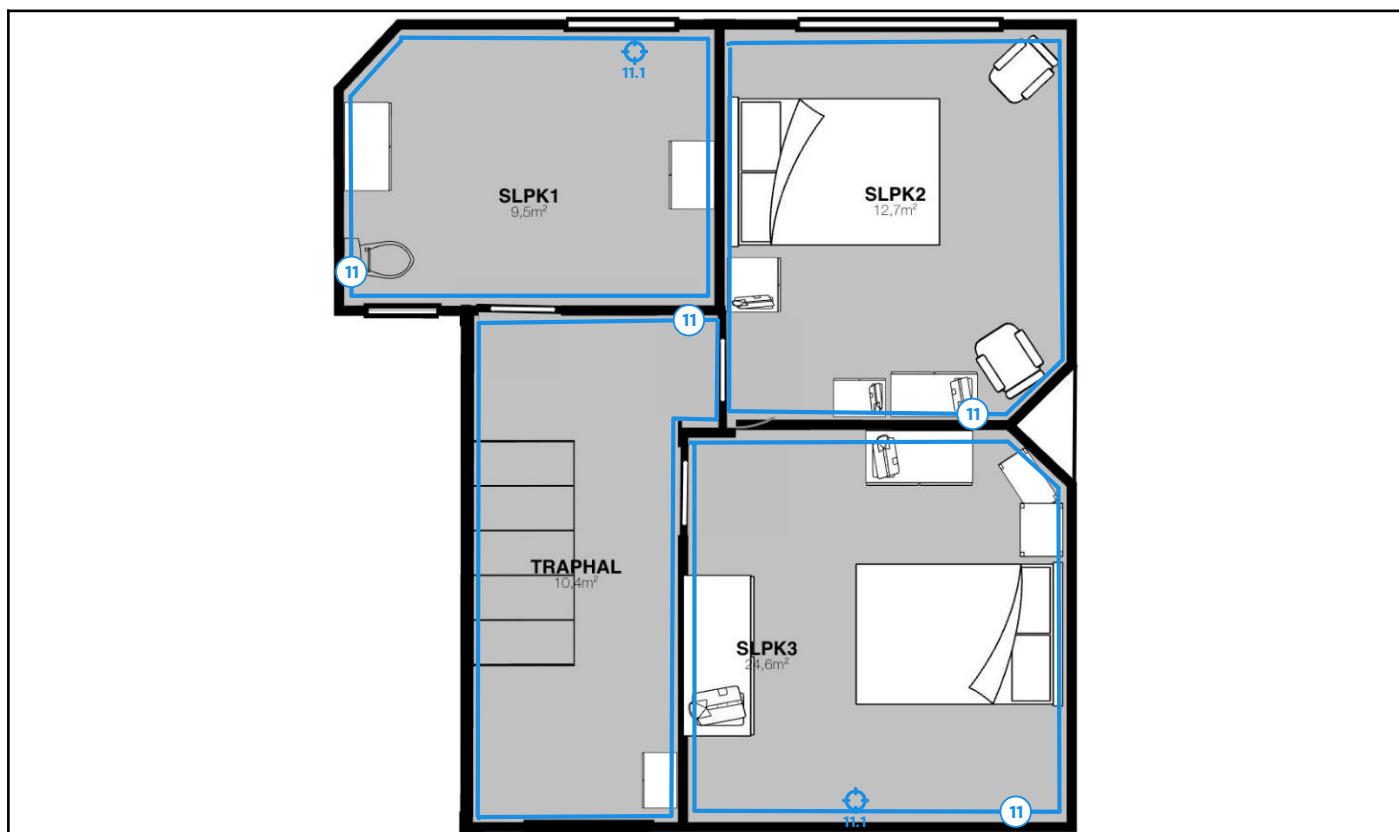
Plan 1.5: Verdieping (wanden)

Beschrijving	Type	Actie
11. Pleister wanden	Geen asbest	-
11.1 Code: 1	Mengmonster	-

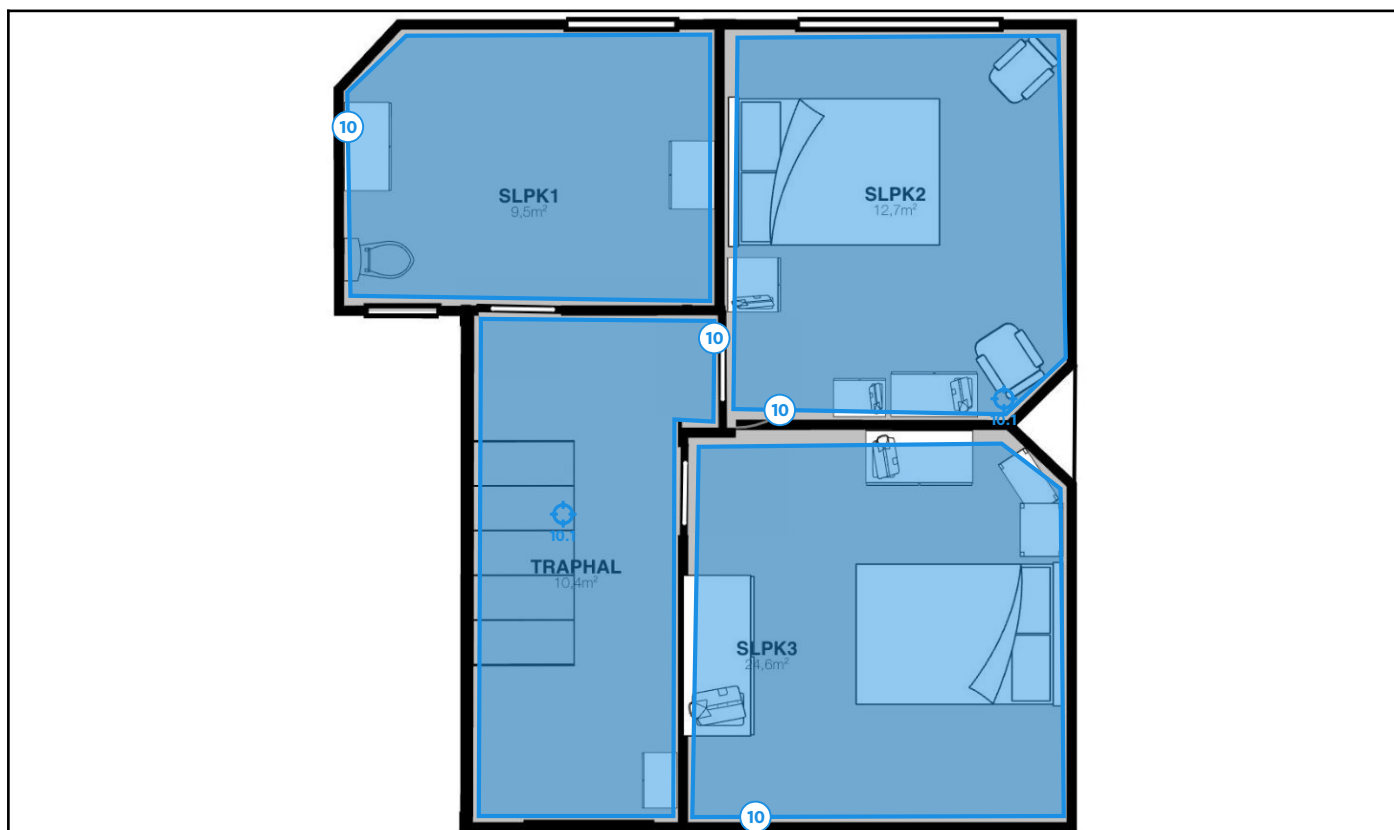
Plan 1.6: Verdieping (plafonds)

Beschrijving	Type	Actie
10. Pleister plafonds	Geen asbest	-
10.1 Code: 2	Mengmonster	-

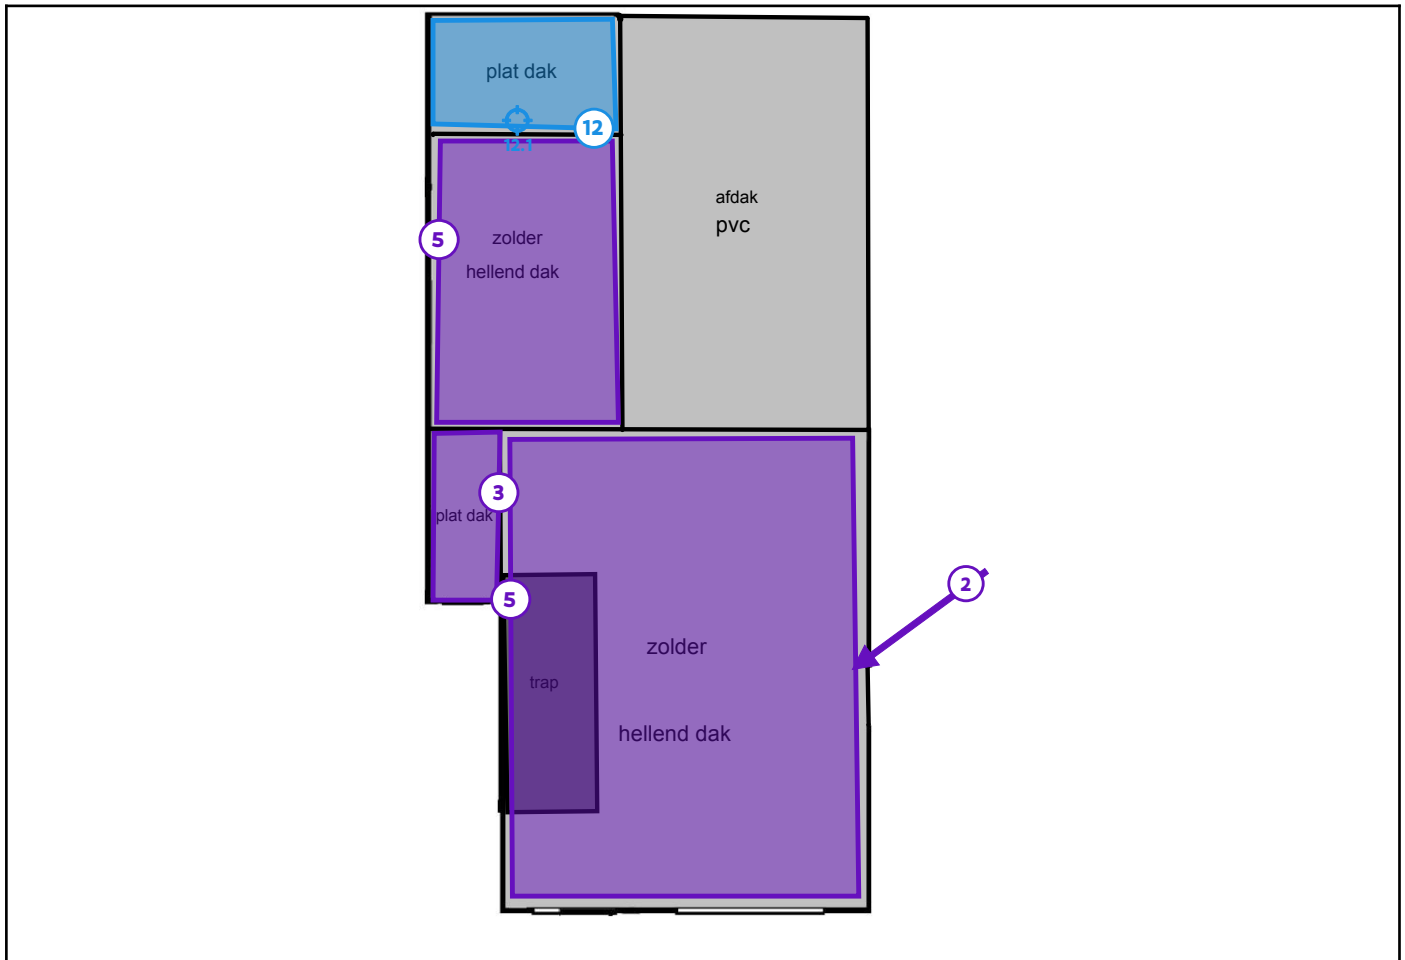
Plan 1.7: Dakenplan en zolder

Beschrijving	Type	Actie
2. Binnenzijde schouw	Beperking	-
3. Plat dak te hoog	Beperking	-
5. Dakopbouw hellend dak	Advies	-
12. Roofing dak CV lokaal	Geen asbest	-
12.1 Code: 3	Puntmonster	-

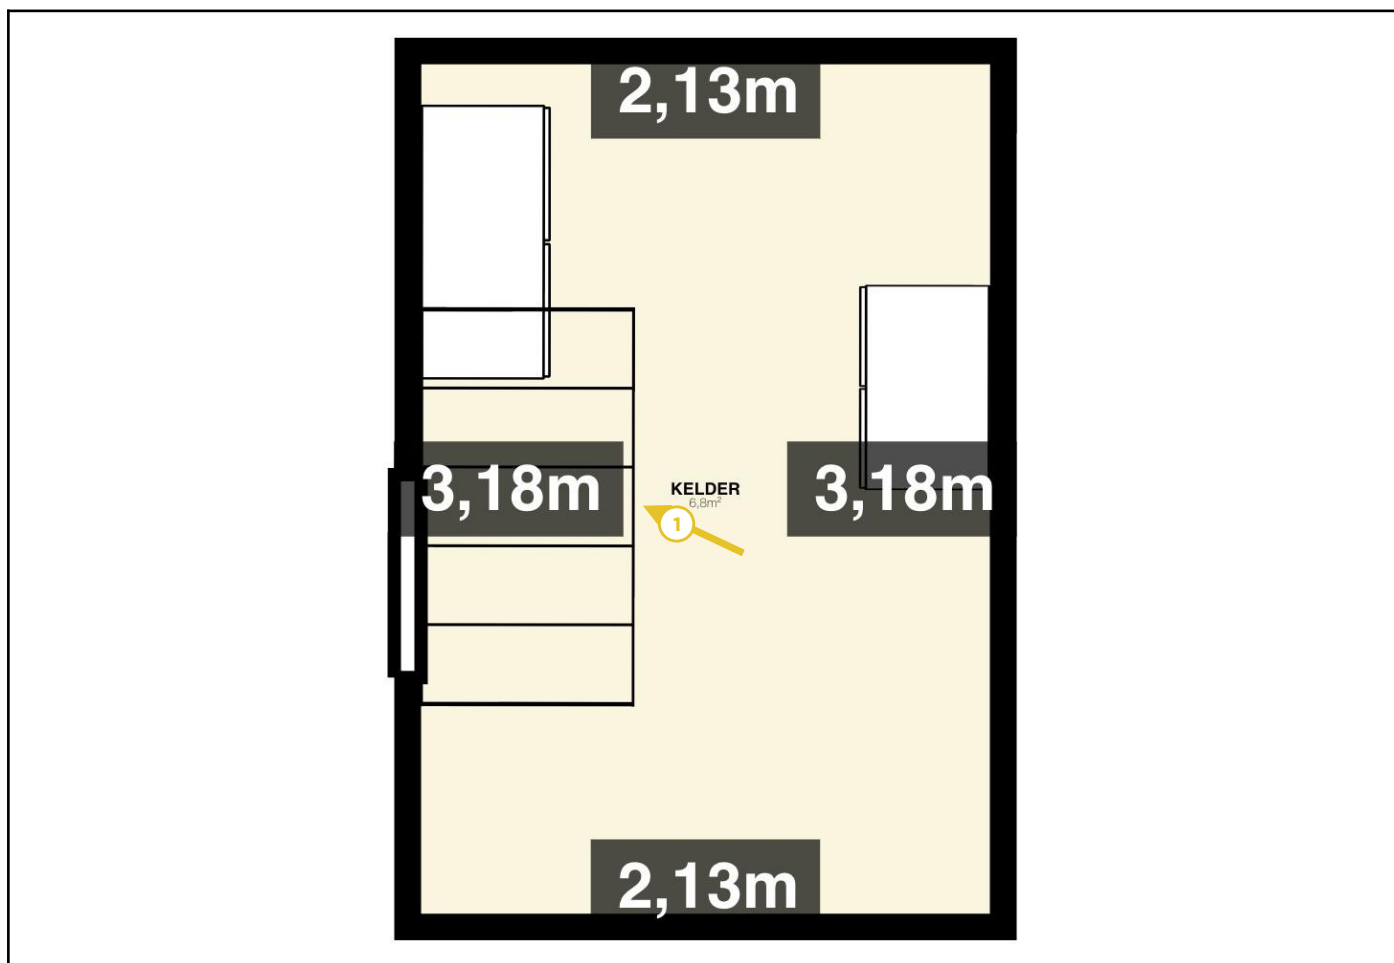
Plan 1.8: Kelder

Beschrijving	Type	Actie
1. Bakeliet stopcontacten en schakelaars	Asbestmateriaal	Zorgvuldig beheren

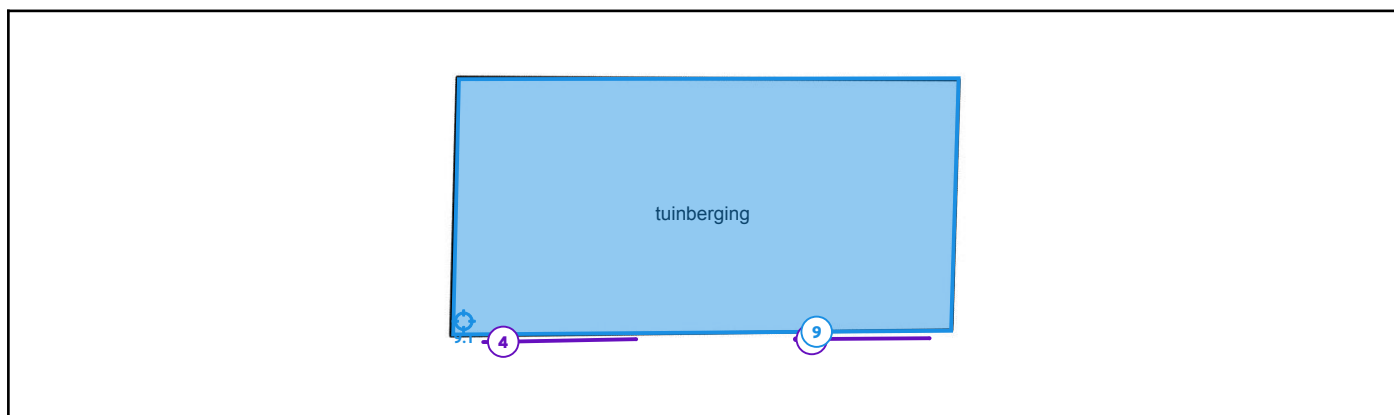
Plan 2.1: Tuinberging plan

Beschrijving	Type	Actie
4. Ramen met flexibele kit	Advies	-
9. Roofing tuinberging	Geen asbest	-
9.1 Code: 4	Puntmonster	-
