# Asbestinventarisatetest

Groenstraat 36, 2560 Nijlen

Attestnummer : 20250327-000163.000

Uitgegeven op : 27.03.2025

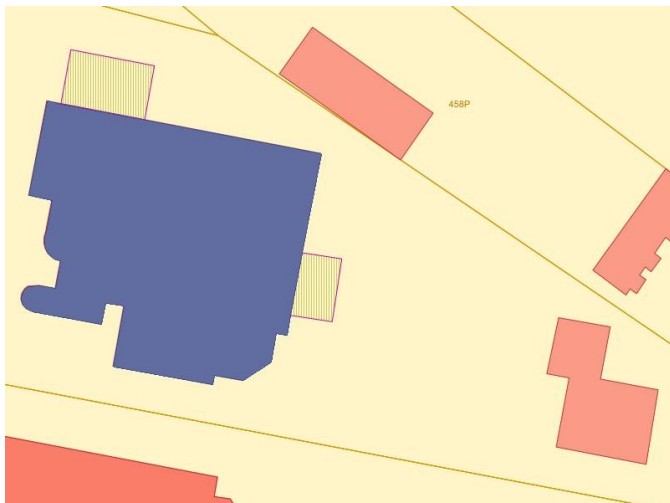
## Zone 1: Hoofdgebouw

Tijdens de inspectie vastgesteld:

- 0 Asbestmaterialen
- 2 Beperkingen**
- 0 Uitsluitingen
- 0 Roerende goederen
- 0 Puin, steenslag, (water)bodem
- 1 Advies**
- 2 Geen asbest**

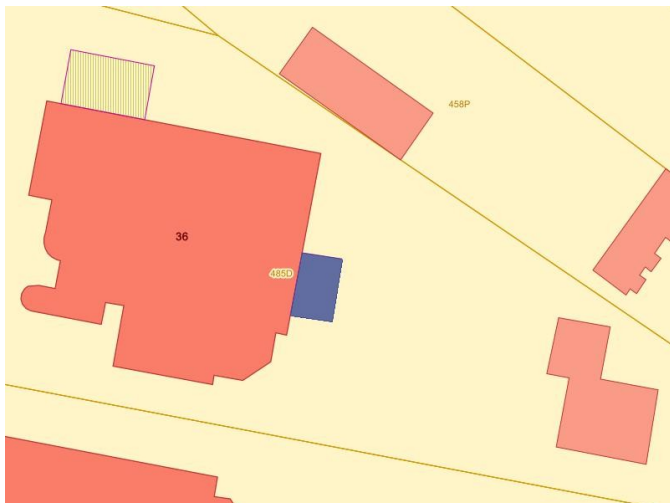
## Zone 2: Afdak

Tijdens de inspectie vastgesteld:

- 0 Asbestmaterialen
- 0 Beperkingen
- 0 Uitsluitingen
- 0 Roerende goederen
- 0 Puin, steenslag, (water)bodem
- 0 Adviezen
- 0 Geen asbest

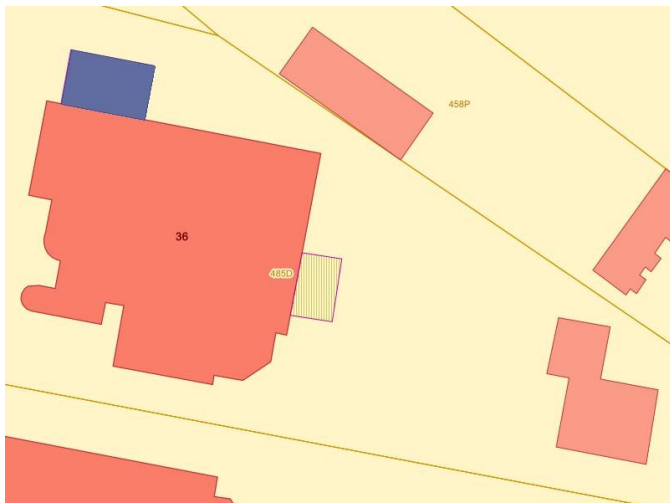
## Zone 3: Afdak

Tijdens de inspectie vastgesteld:

- 0 Asbestmaterialen
- 0 Beperkingen
- 0 Uitsluitingen
- 0 Roerende goederen
- 0 Puin, steenslag, (water)bodem
- 0 Adviezen
- 0 Geen asbest

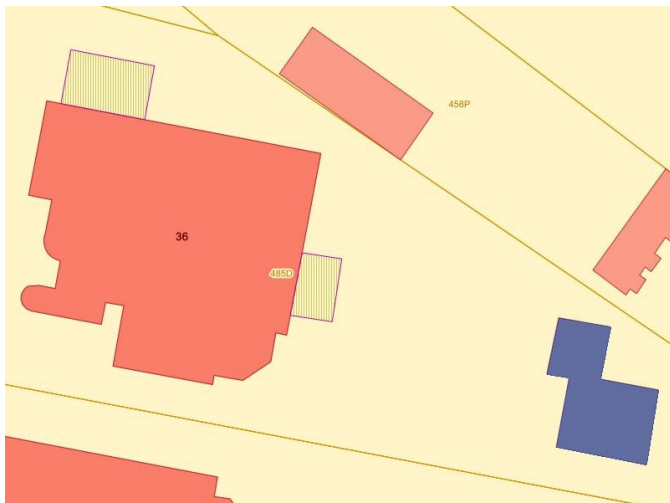
## Zone 4: Tuinhuis

Tijdens de inspectie vastgesteld:

- 0 Asbestmaterialen
- 0 Beperkingen
- 0 Uitsluitingen
- 0 Roerende goederen
- 0 Puin, steenslag, (water)bodem
- 2 Adviezen**
- 0 Geen asbest
