Asbestinventarisatetest

Steenbergstraat 6, 1602 Sint-Pieters-Leeuw

Attestnummer : 20250317-000400.000

Niet-asbestveilig

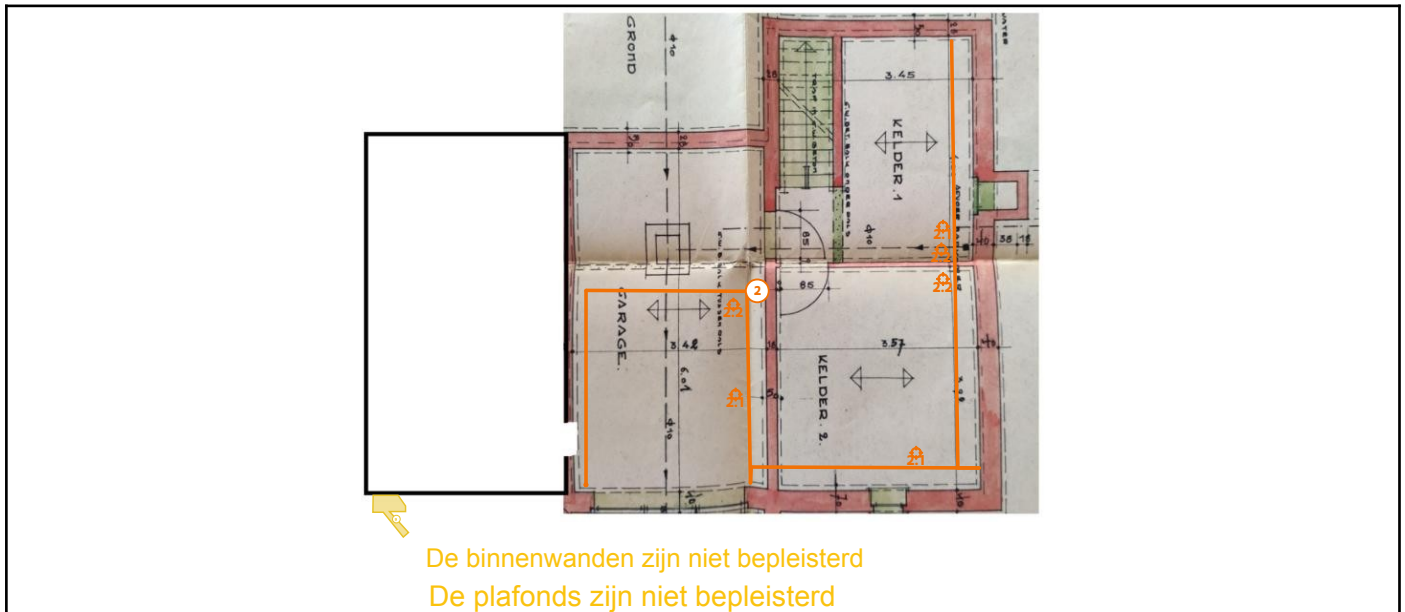
Plan 1.1: Kelder

Beschrijving	Type	Actie
2. Thermische buisisolatie kelder	Asbestmateriaal	Verwijderen
2.1 Code: 3647	Mengmonster	-
2.2 Code: 3648	Mengmonster	-
9. Cementbuis en -koker	Asbestmateriaal	Zorgvuldig beheren
17. Pleisterwerk muren	Geen asbest	-
19. Pleisterwerk plafonds	Geen asbest	-

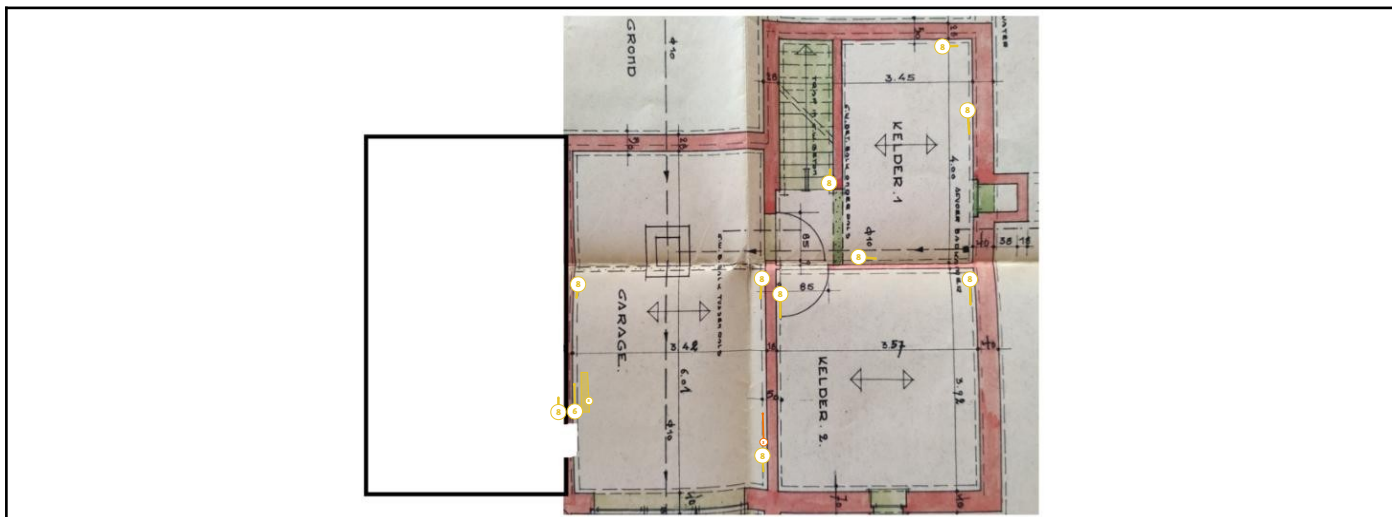
Plan 1.2: Kelder

Beschrijving	Type	Actie
3. Afdichtingen kraantjes kelder	Asbestmateriaal	Verwijderen
6. Ophangingsplaat elektrische installatie	Asbestmateriaal	Zorgvuldig beheren
8. Elektrisch materiaal	Asbestmateriaal	Zorgvuldig beheren

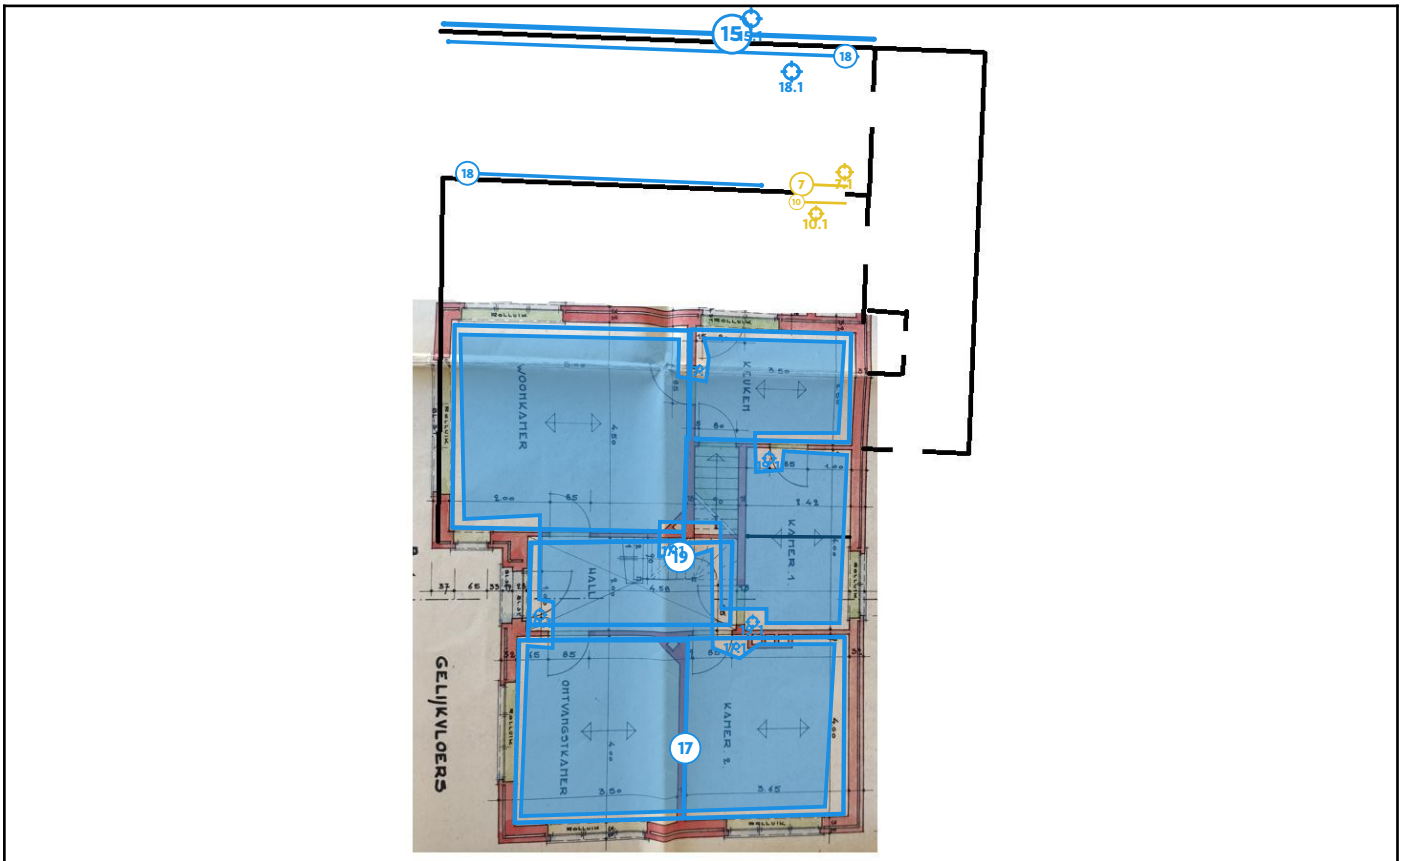
Plan 1.3: Gelijkvloers

Beschrijving	Type	Actie
7. Stopverf deur veranda	Asbestmateriaal	Zorgvuldig beheren
7.1 Code: 3643	Puntmonster	-
10. Mastiek deur veranda	Asbestmateriaal	Zorgvuldig beheren
10.1 Code: 3642	Puntmonster	-
15. Stopverf ramen veranda	Geen asbest	-
15.1 Code: 3645	Puntmonster	-
17. Pleisterwerk muren	Geen asbest	-
17.1 Code: 3640	Mengmonster	-
18. Mastiek ramen veranda	Geen asbest	-

18.1 Code: 3644	Puntmonster	-
19. Pleisterwerk plafonds	Geen asbest	-
19.1 Code: 3641	Mengmonster	-

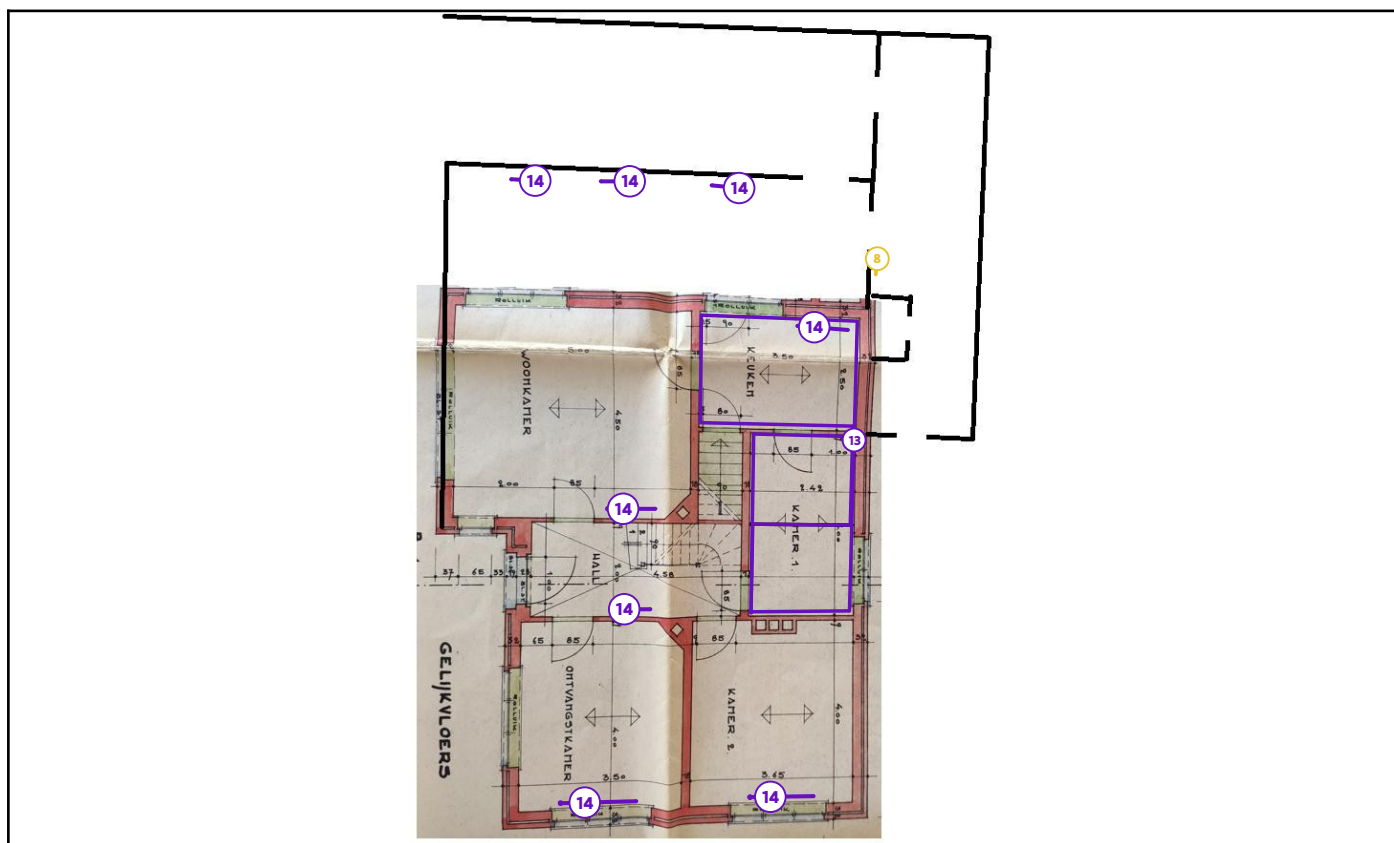
Plan 1.4: Gelijkvloers

Beschrijving	Type	Actie
8. Elektrisch materiaal	Asbestmateriaal	Zorgvuldig beheren
13. Lijmlaag achter wandtegels	Advies	-
14. Afdichtingen verwarmingen	Advies	-

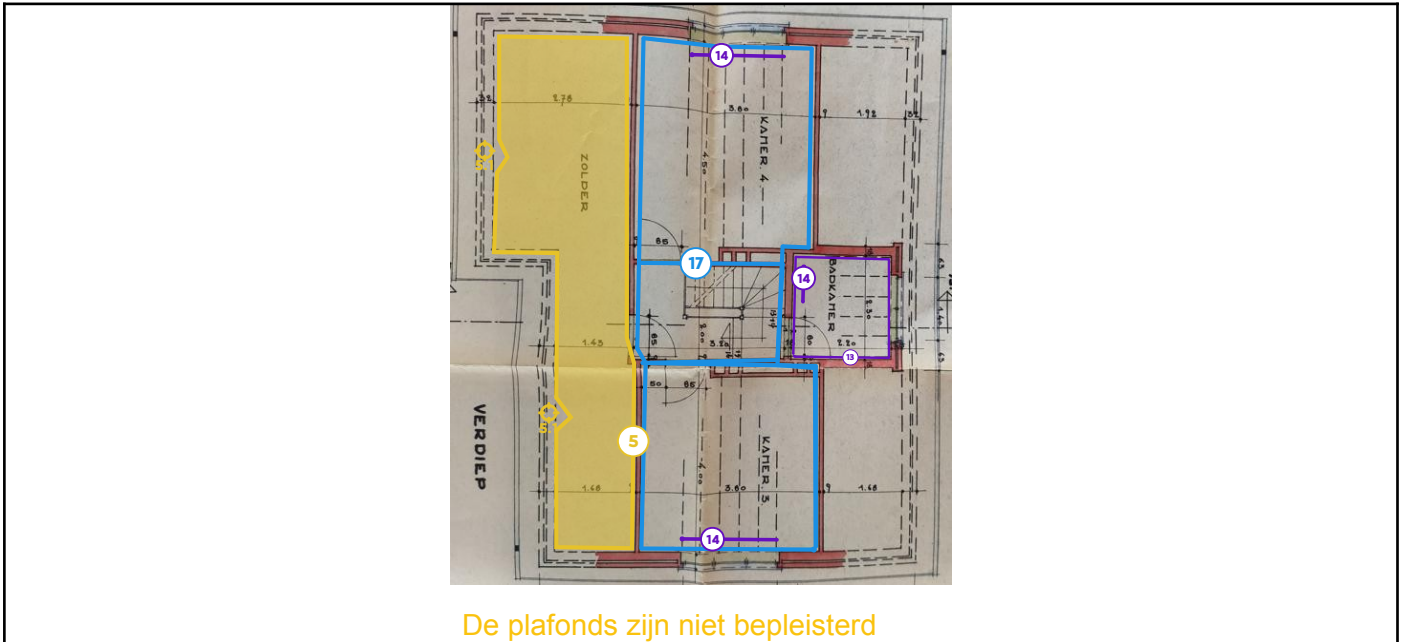
Plan 1.5: 1ste verdiep

Beschrijving	Type	Actie
5. Onderdakplaten	Asbestmateriaal	Zorgvuldig beheren
5.1 Code: 3646	Mengmonster	-
13. Lijm laag achter wandtegels	Advies	-
14. Afdichtingen verwarmingen	Advies	-
17. Pleisterwerk muren	Geen asbest	-
19. Pleisterwerk plafonds	Geen asbest	-

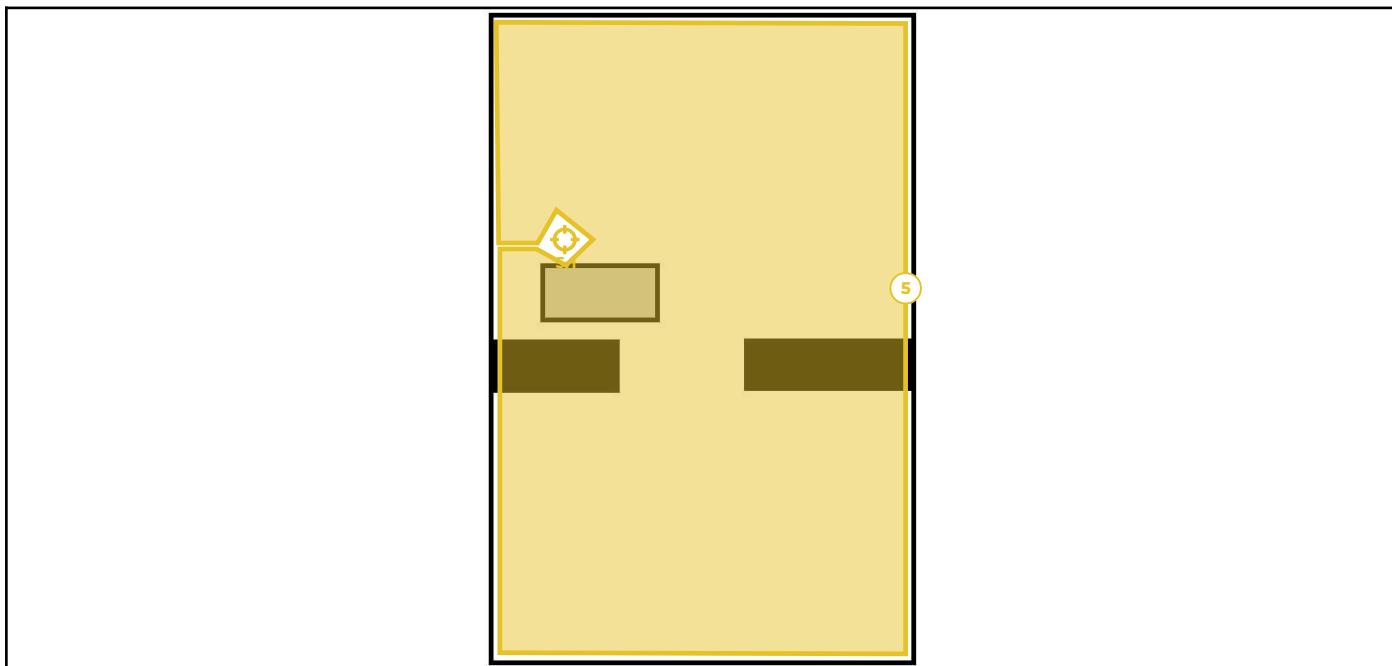
Plan 1.6: Zolder

Beschrijving	Type	Actie
5. Onderdakplaten	Asbestmateriaal	Zorgvuldig beheren
5.1 Code: 3646	Mengmonster	-

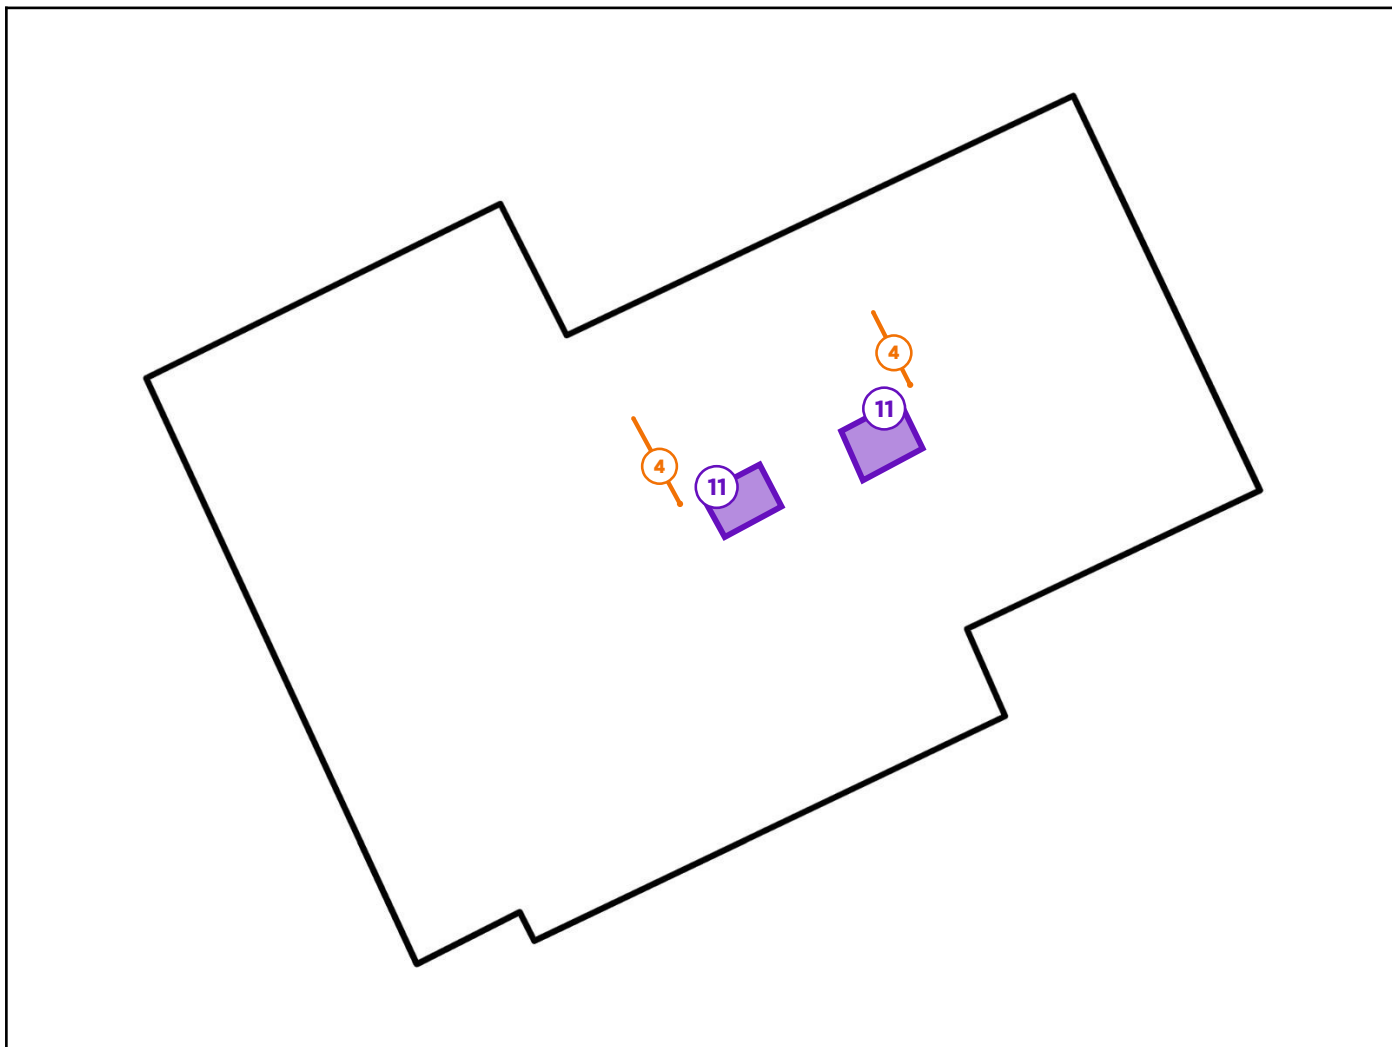
Plan 1.7: Bovenaanzicht

Beschrijving	Type	Actie
4. Gevelleien dakkappel	Asbestmateriaal	Verwijderen
11. Gemetselde schouwen	Beperking	-

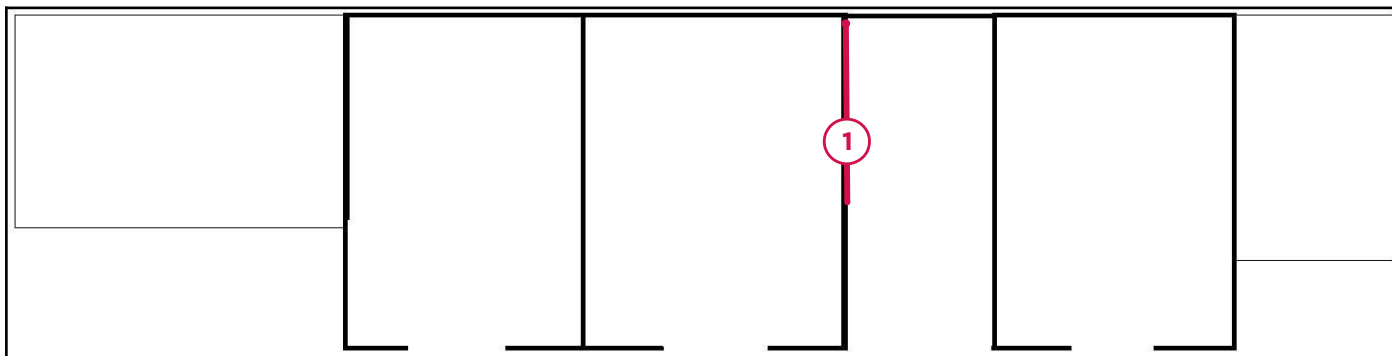
Plan 2.1: Gelijkvloers

Beschrijving	Type	Actie
1. Cementen golfplaten dak schuur	Asbestmateriaal	Dringend verwijderen

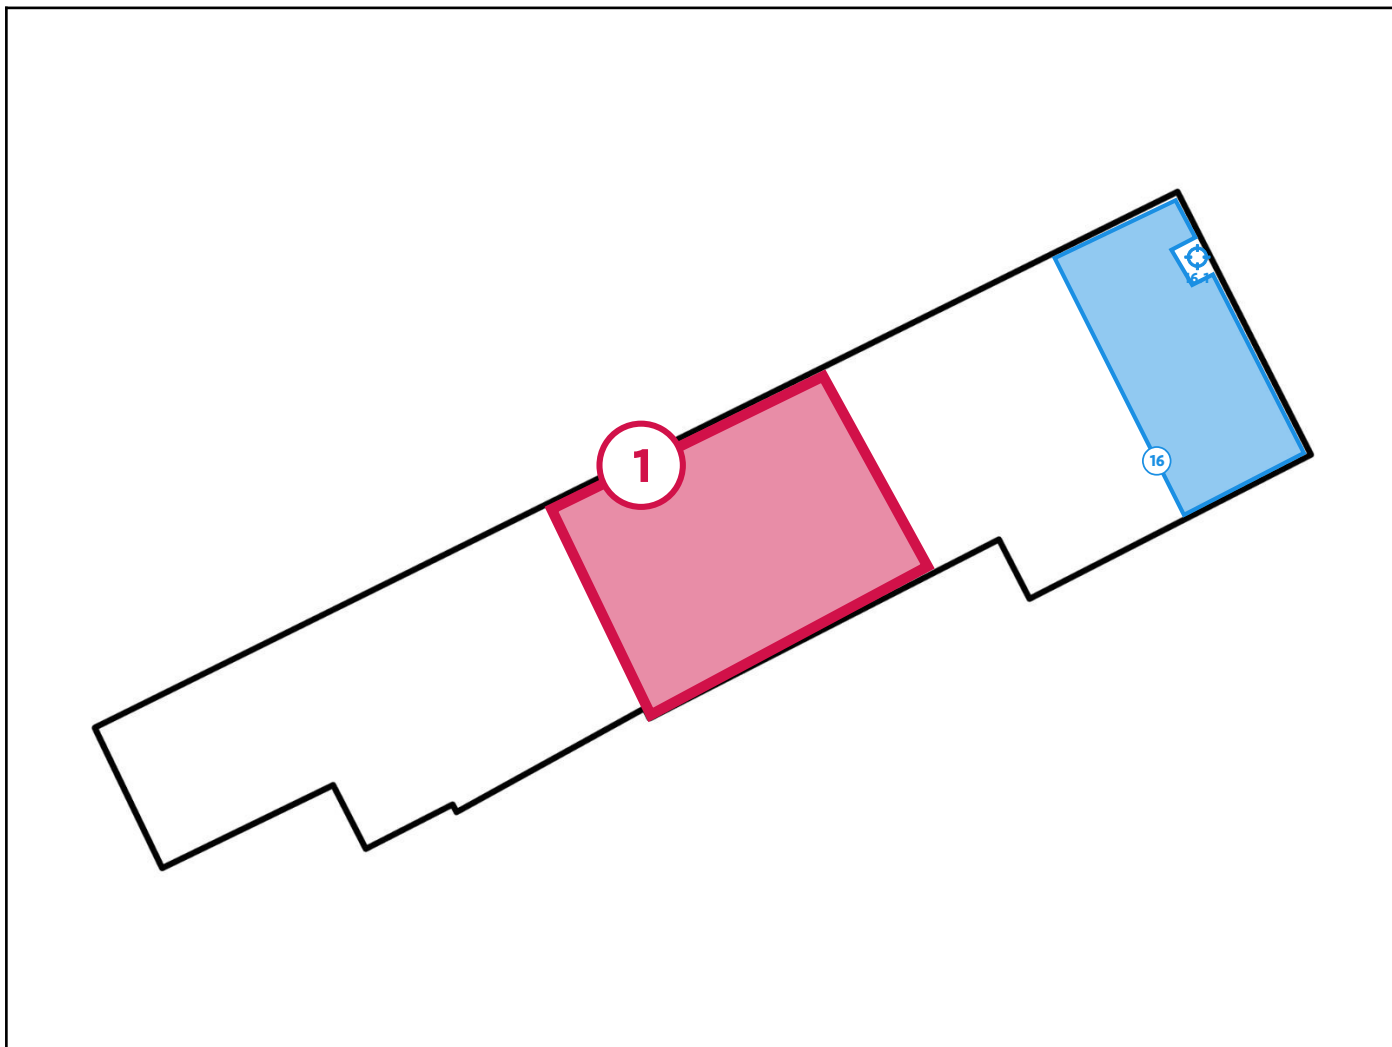
Plan 2.2: Bovenaanzicht

Beschrijving	Type	Actie
1. Cementen golfplaten dak schuur	Asbestmateriaal	Dringend verwijderen
16. Bitumeuze golfplaten dak schuur rechts	Geen asbest	-
16.1 Code: 3679	Puntmonster	-

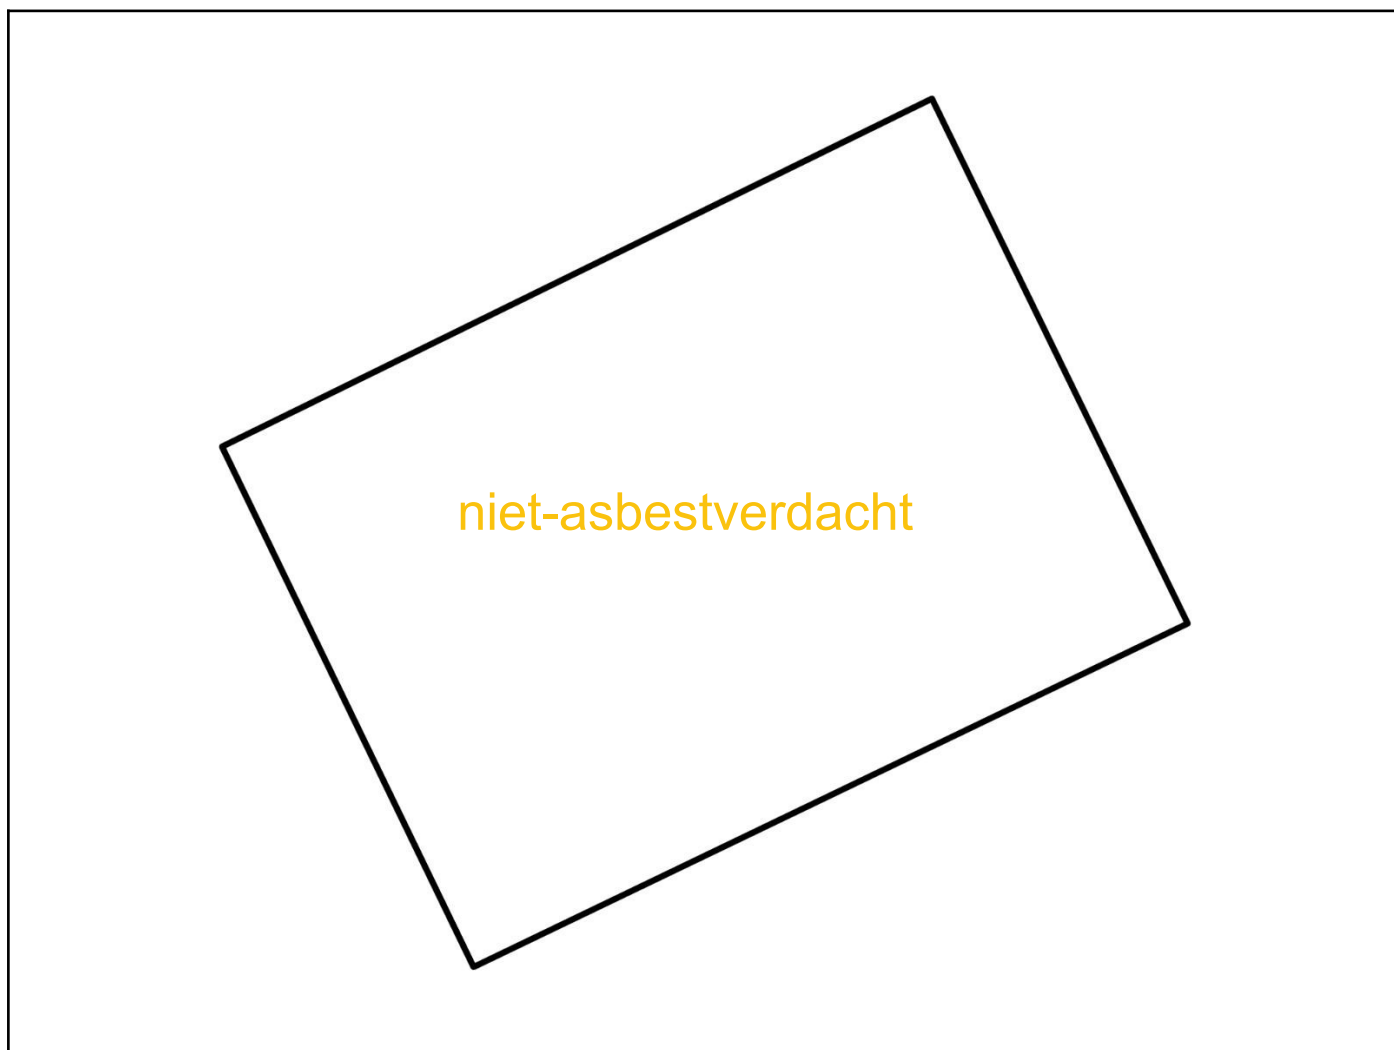
Plan 3.1: Bovenaanzicht

Beschrijving	Type	Actie
12. Serre	Advies	-
