# Asbestinventarisatetest

Molenveldstraat 10, 1760 Roosdaal

Attestnummer : 20250331-000224.001

Uitgegeven op : 31.03.2025

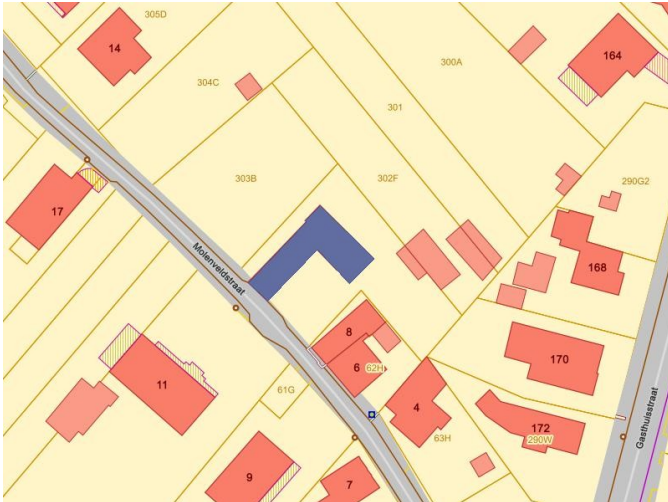
# Zone 1: Hoofdgebouw

- 2 Asbestmaterialen**
- 3 Beperkingen**
- 0 Uitsluitingen
- 0 Roerende goederen
- 0 Puin, steenslag, (water)bodem
- 5 Adviezen**
- 2 Geen asbest**

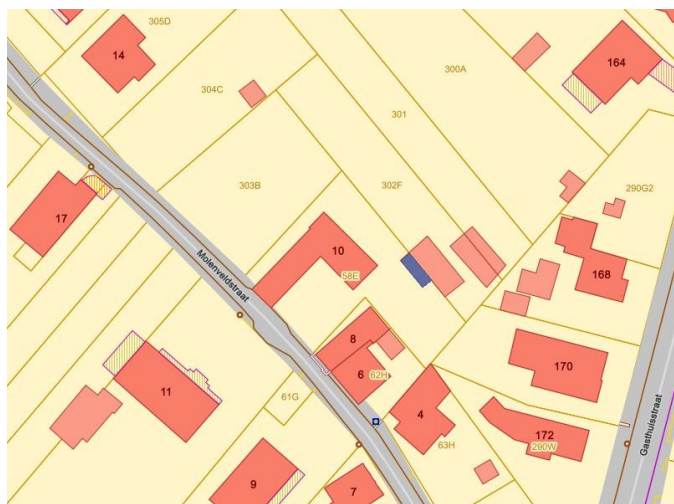
## Zone 2: Bijgebouw

- 1 Asbestmateriaal**
- 0 Beperkingen
- 0 Uitsluitingen
- 0 Roerende goederen
- 0 Puin, steenslag, (water)bodem
- 0 Adviezen
- 0 Geen asbest

Indien mogelijk de ondervloer afdekken , golfplaten voorzichtig verwijderen, extra fixeren, niet breken , niet gooien, onmiddellijk verpakken of voorzichtig in container met asbest bag plaatsen. Voldoende benevelen/bevochtigen tijdens de duur van de werken. Indien golfplaten in slechte staat zijn en kans bestaat
