Asbestinventarisatetest

Essenestraat 21, 1740 Ternat

Attestnummer : 20250314-000368.000

Uitgegeven op : 14.03.2025

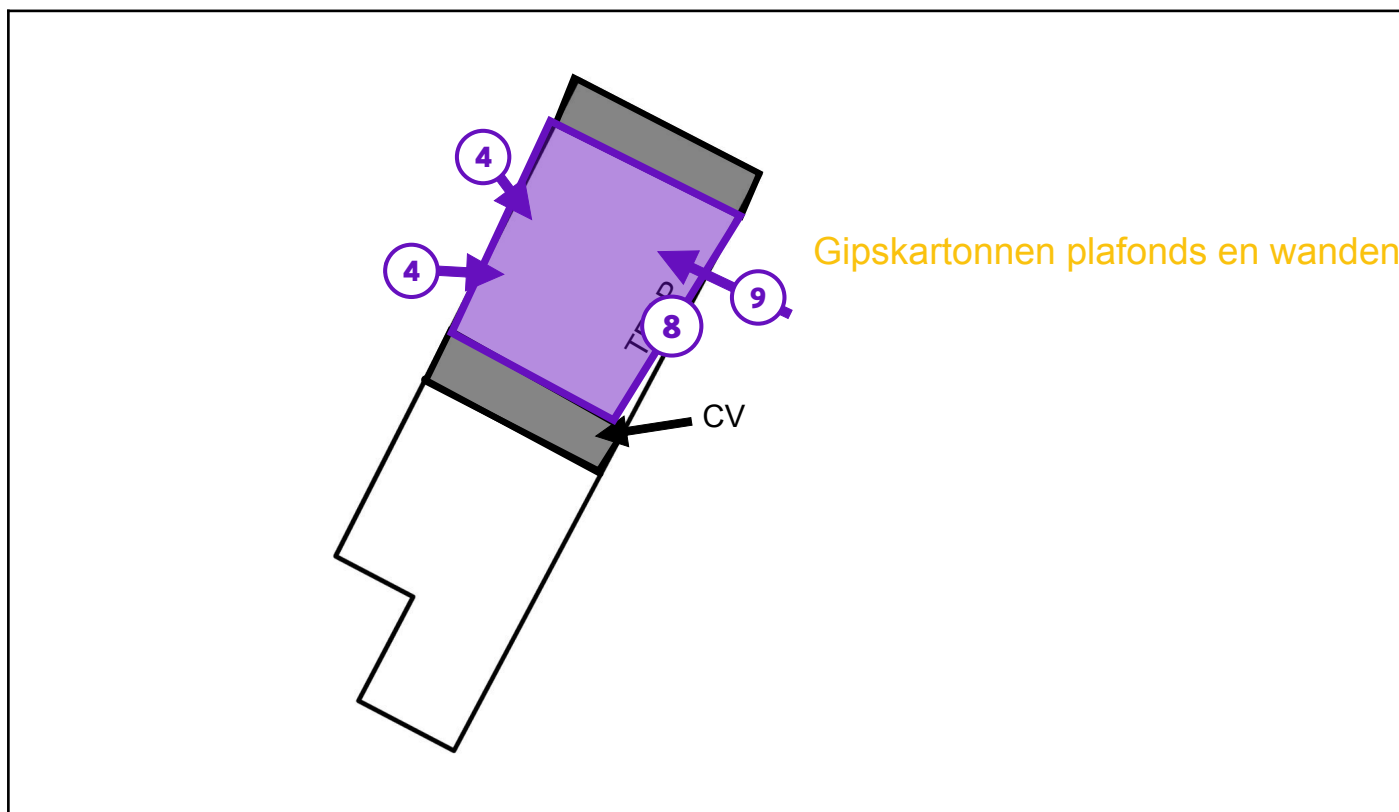
Plan 1.6: Zolder

| Beschrijving | Type | Actie |
|---|---|---|
| 9. Onderdak niet waarneembaar | Advies | - |

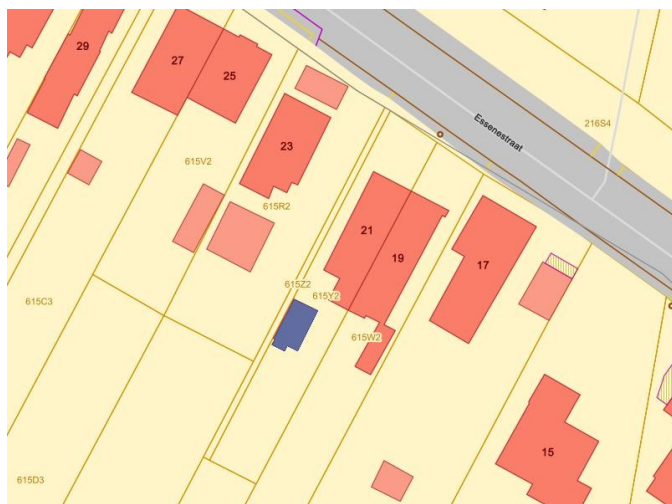
Zone 2: Bijgebouw

| Beschrijving | Type | Actie |
|---|---|---|
| 1. Golfplaten garage | Asbestmateriaal | Verwijderen |
