Asbestinventarisatetest

Strijdhoflaan 6/1, 2600 Antwerpen

Attestnummer : 20250407-000455.000

Uitgegeven op : 07.04.2025

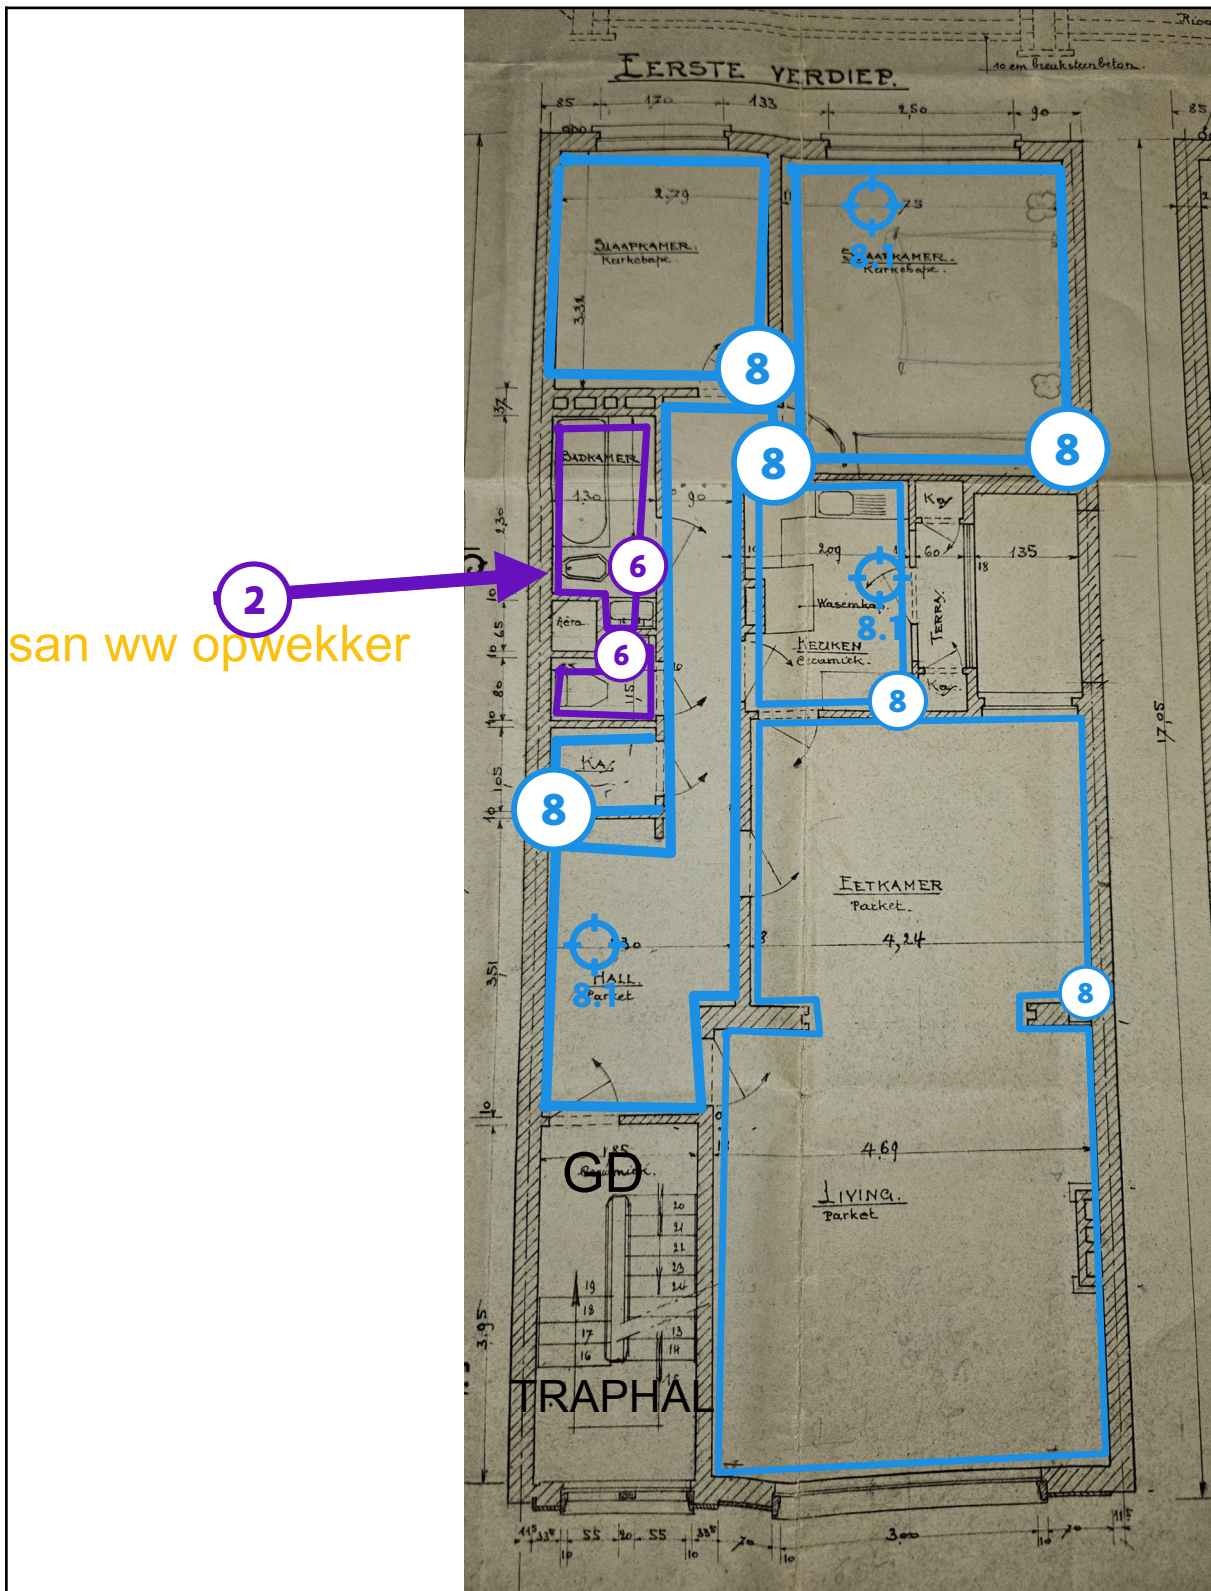
Plan 1.1: Appartement

2. CV ketel niet verdacht	Advies	-
6. Tegellijm niet zichtbaar.	Advies	-
8. Muurpleister	Geen asbest	-
8.1 Code: 1	Mengmonster	-

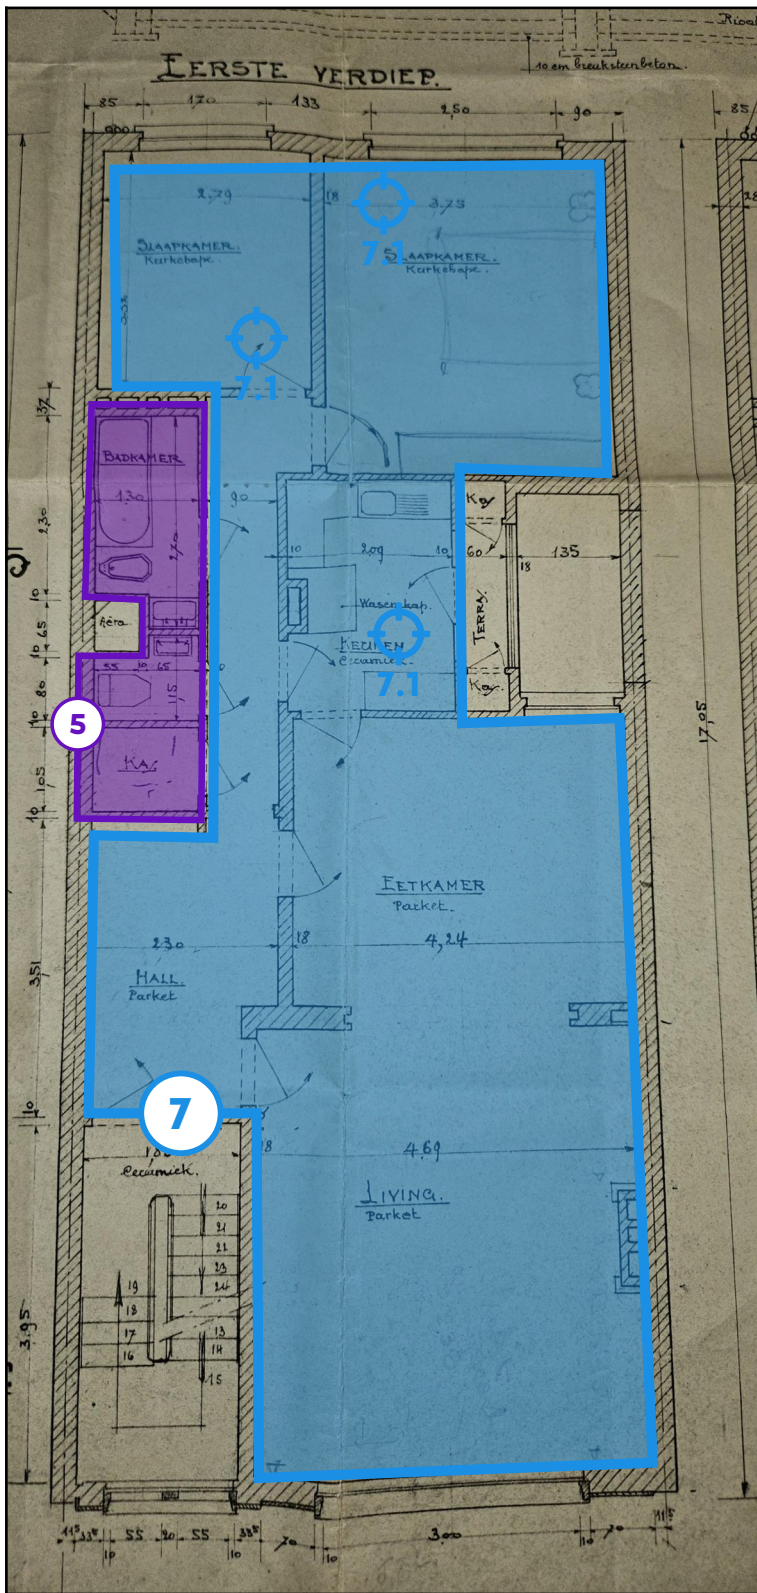
Plan 1.2: Appartement

5. valse plafonds	Advies	-
7. Plafondpleister.	Geen asbest	-
7.1 Code: 2	Mengmonster	-

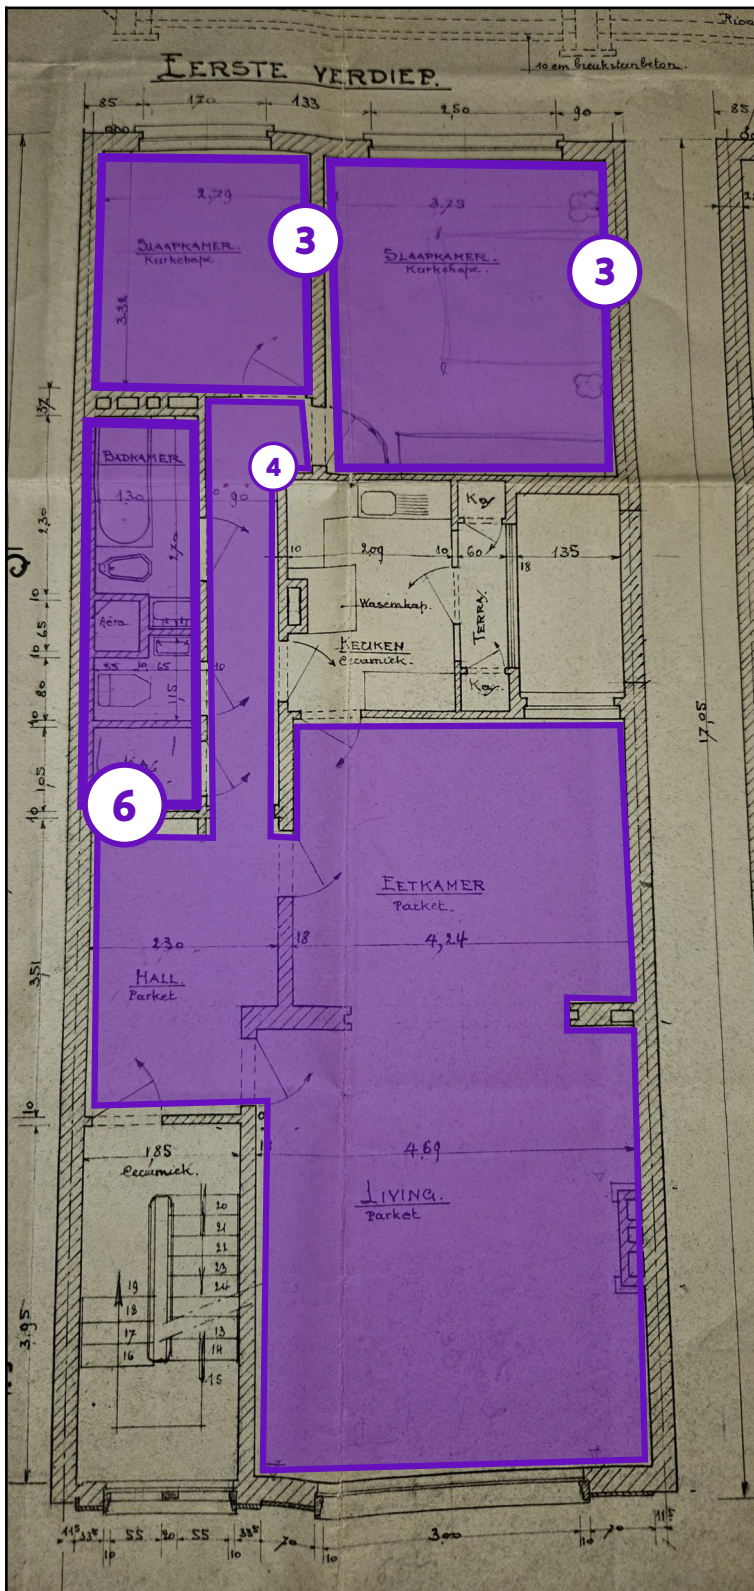
Plan 1.3: Appartement

3. Vinylvloer niet verdacht.	Advies	-
4. Genagelde parket	Advies	-
6. Tegellijm niet zichtbaar.	Advies	-
