Asbestinventarisatetest

Rector de Ramstraat 93, 2560 Nijlen

Attestnummer : 20241107-000467.000

Uitgegeven op : 07.11.2024

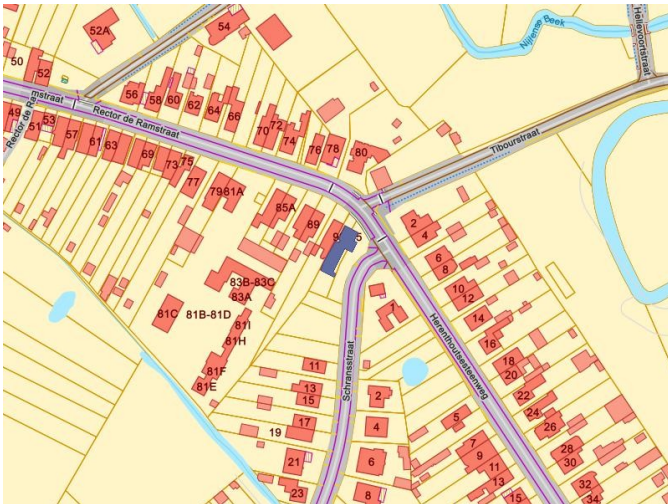
Zone 1: Hoofdgebouw

- 4** **Asbestmaterialen**
- 0 Beperkingen
- 0 Uitsluitingen
- 0 Roerende goederen
- 0 Puin, steenslag, (water)bodem
- 0 Adviezen
- 2** **Geen asbest**

Beschrijving	Type	Actie
1. leiendak	Asbestmateriaal	Verwijderen
2. golfplaten	Asbestmateriaal	Verwijderen

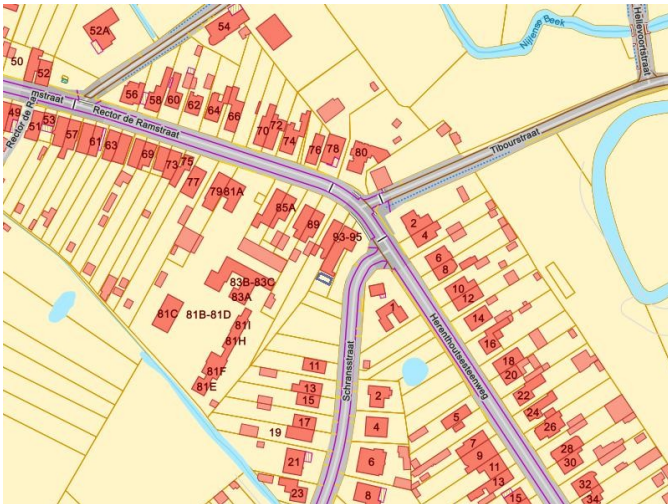
Zone 2: Constructie

- 1 Asbestmateriaal**
- 0 Beperkingen
- 0 Uitsluitingen
- 0 Roerende goederen
- 0 Puin, steenslag, (water)bodem
- 0 Adviezen
- 0 Geen asbest
